**NÁRODNÍ
PAMÁTKOVÝ
ÚSTAV**

Pod Králickým Sněžníkem

Vybrané kapitoly z vesnického stavitelství

Zuzana Stránská-Vařeková – Jitka Svobodová – Jana Pochmanová

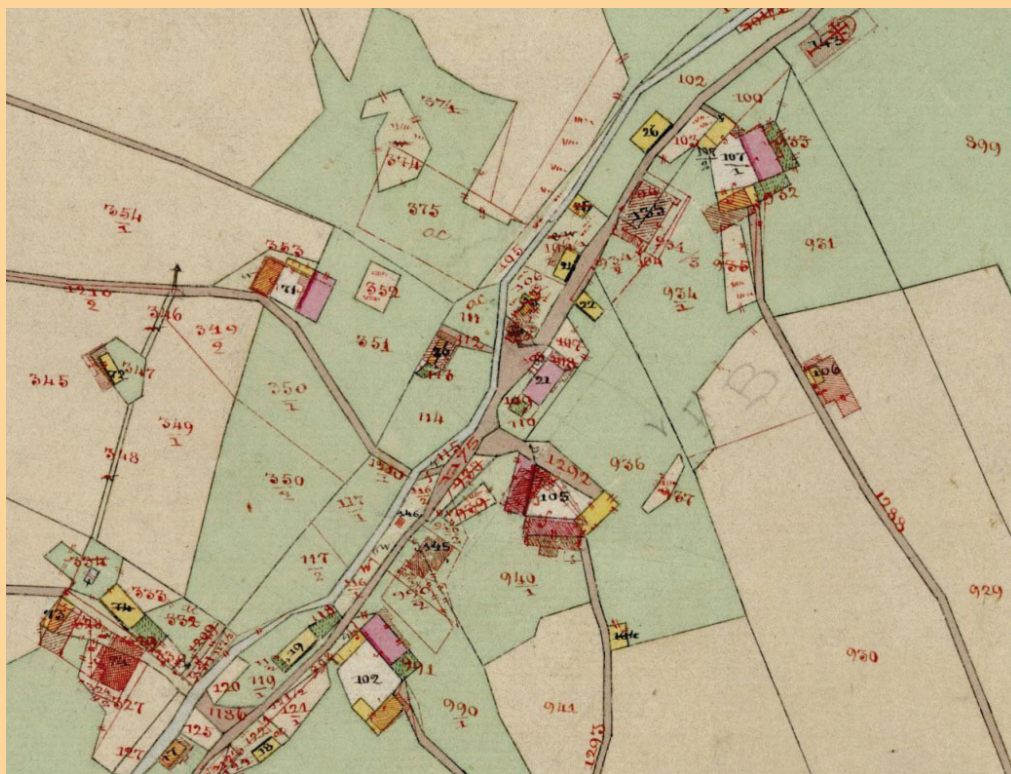
1-1 Heřmanice, výřez z originální mapy stabilního katastru ukazuje několik vrstev záznamů, ze kterých lze vyčíst údaje pomáhající určit stáří staveb a materiál, z nichž byly objekty postaveny. Červená šrafura značí stavební úpravy objektu, při kterých objekt změnil svůj zastavěný půdorys (mohly představovat kompletní přestavbu staršího objektu, nebo novostavbu na dosud nezastavěné parcele, a to od roku 1839, kdy došlo k mapování až do závěru 19. století, kdy byly zákresy změn uzavřeny). Žlutě značené jsou objekty spalné a z velké části dřevěné, které byly často v průběhu 19. století přezdívány, nebo zcela přestavěny. Stavby zachycené růžově představují objekty nespalné, tedy převážně zděné s kvalitní krytinou, které podléhaly méně přestavbám. Výřez z mapy zachycuje i dvě novostavby na st. p. č. 135, kterou představuje hostinec čp. 93 z roku 1864 a kostel na st. p. č. 143 ze závěru 19. století se zákresem latinského kříže do půdorysu.

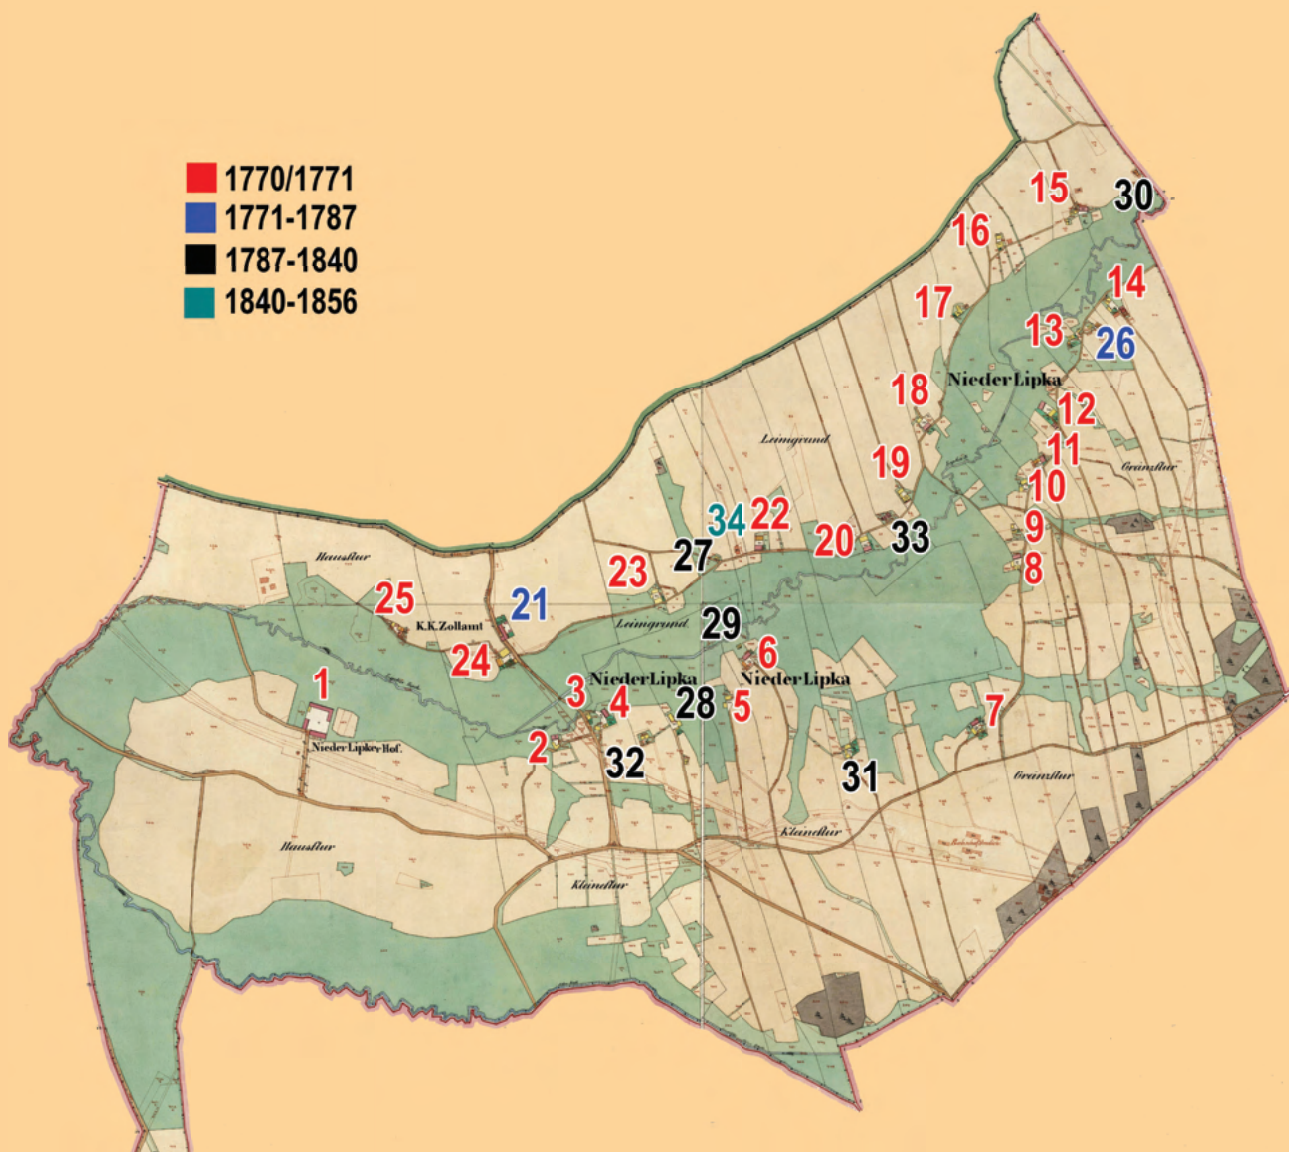
1-2 Dolní Lipka, originální mapa stabilního katastru Dolní Lipky se záznamem čísel popisných barevně odlišených dle jejich vzniku. Okruh prvního číslování je ve vesnici částečně dochován (čp. vyznačena červeně). Okruh začínal na západním okraji zástavby u již zaniklého hospodářského dvora čp. 1 a pokračoval proti proudu potoka směrem k východu na okraj katastru, kde se otočil po proudu potoka směrem k západu a zde byl ukončen u čp. 25. Součástí okruhu bylo číslo popisné 21, ovšem po roce 1771 zaniklo a znovu se objevuje v Josefském katastru 1787 (značeno modře), kdy bylo čp. 21 přiděleno nově vzniklé celnici. V Josefském katastru se nově objevuje i čp. 26. V rozmezí let 1787-1840 vznikají čp. 27-33 (značena černě). Během let 1840-1856 vznikl nový objekt s čp. 34 (značeno zeleně).

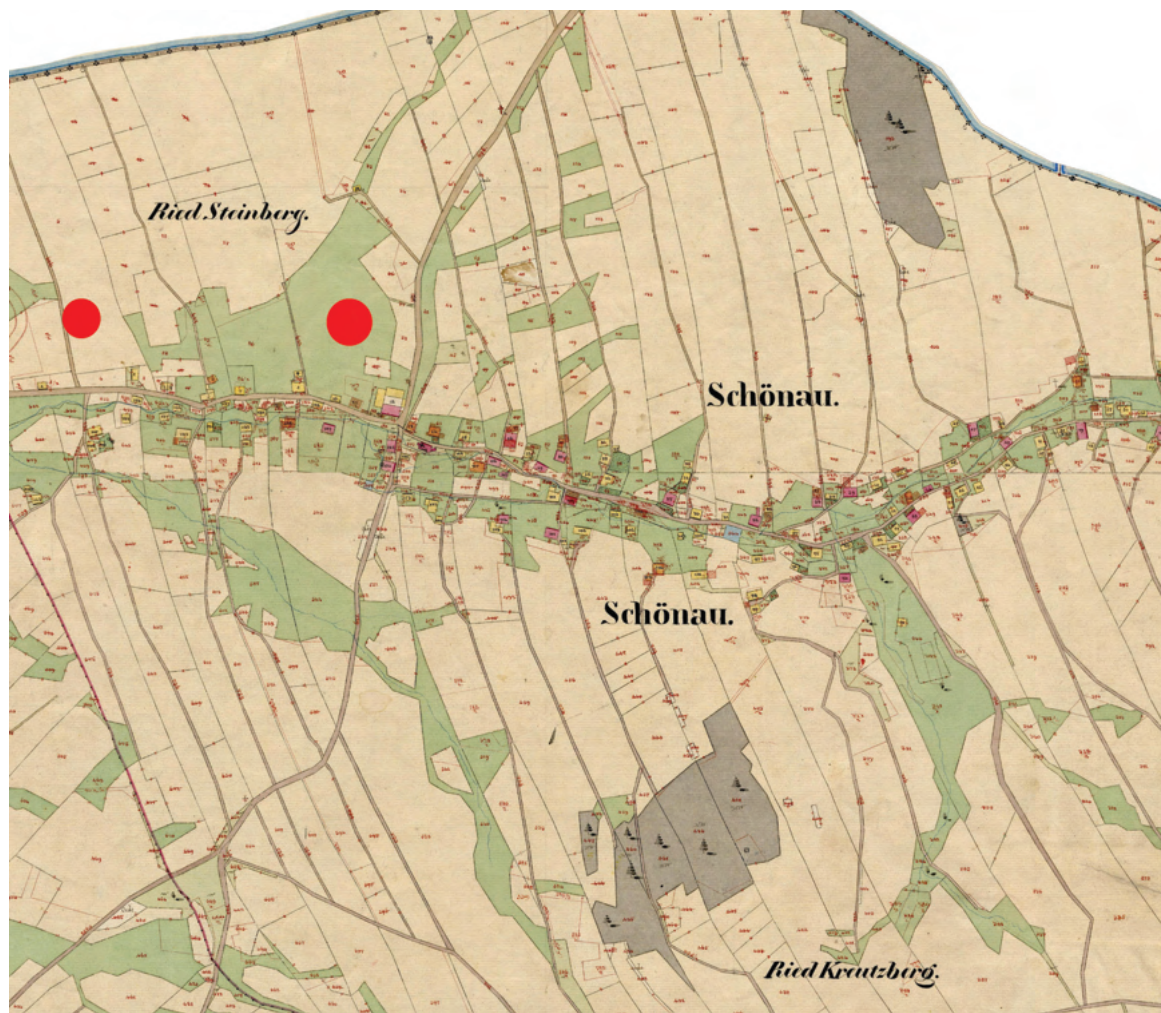
2-2 Šanov, výřez z originální mapy stabilního katastru zachycuje část údolního lánového systému s pravidelnými pruhy polností po obou stranách vodoteče. Na mapě je na první pohled patrný široký pruh bývalé dědičné rychty, zaniklé čp. 77. (ČÚZK)

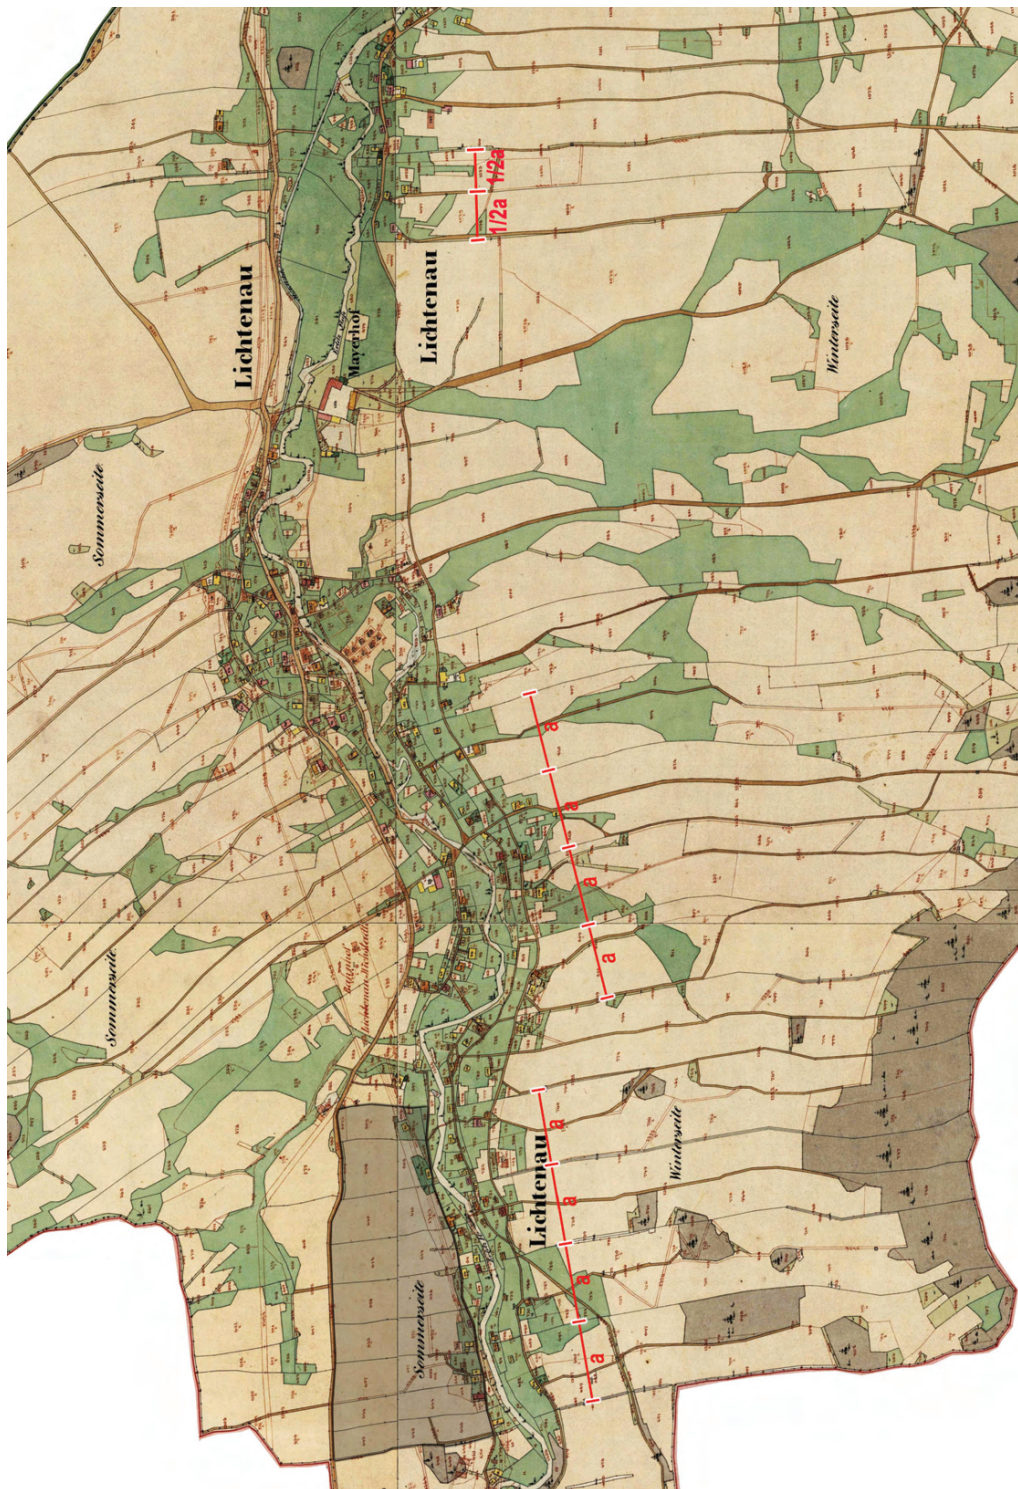
2-4 Lichkov. Výřez z originální mapy stabilního katastru zobrazuje část údolního lánového systému, tzv. Dolní konce vesnice, na kterém je patrné původní zakládací schéma. Jižní strana katastru je pravidelně členěna dlouhými pruhy polností s usedlostmi situovanými při komunikaci nad řekou s jasným vztahem ke svým polnostem, které plynule navazují za usedlostí. Pruhy selských usedlostí mají shodnou šířku, ve staročeských mírách cca 260 českých loktů, a zahradnické usedlosti na horním konci dosahují poloviční šíře. Šedivě vyznačená plocha představuje mladší parcelaci. (ČÚZK)

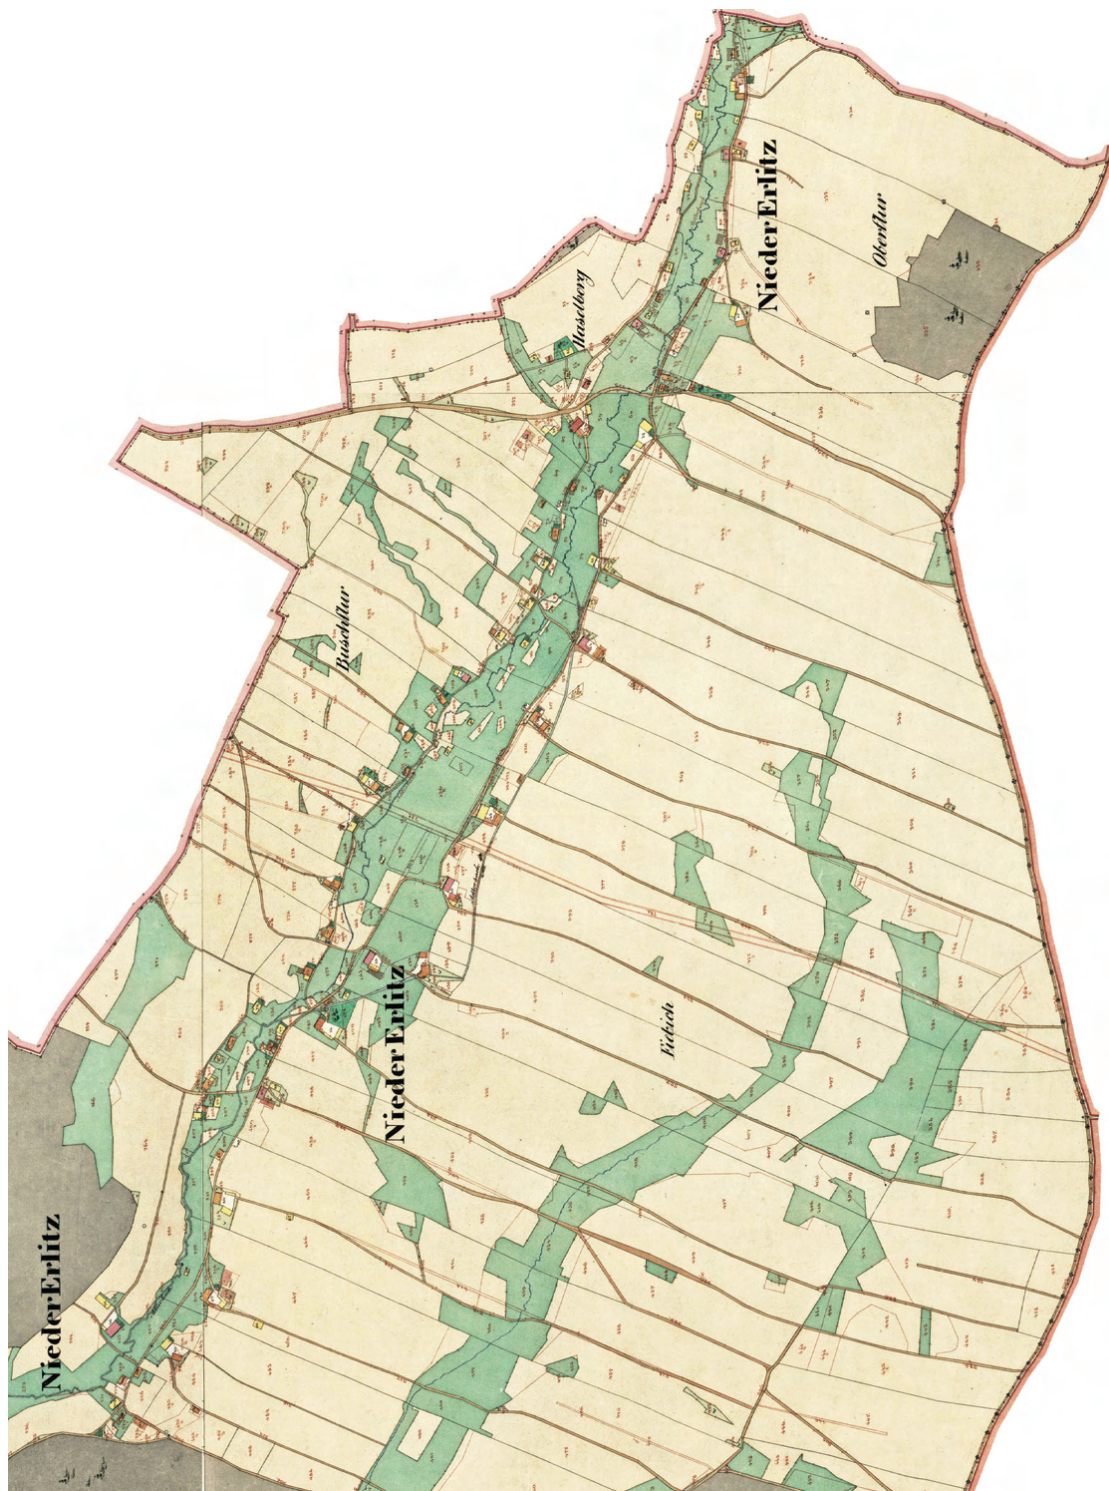
2-5 Dolní Orlice zachycená na mapě stabilního katastru představuje pravidelný údolní lánový systém. Nejstarší záznamy o vesnici z poloviny 17. století, kde se uvádí 15 sedláků, lze v tomto případě dobře propojit s parcelací zachycenou na mapě stabilního katastru, kde na jižní straně vesnice jsou rozměřeny pravidelné pruhy polností pro selské usedlosti a na severní straně jsou na kratších a užších (cca polovičních) pruzích vysazeny menší zahradnické usedlosti. (ČÚZK)

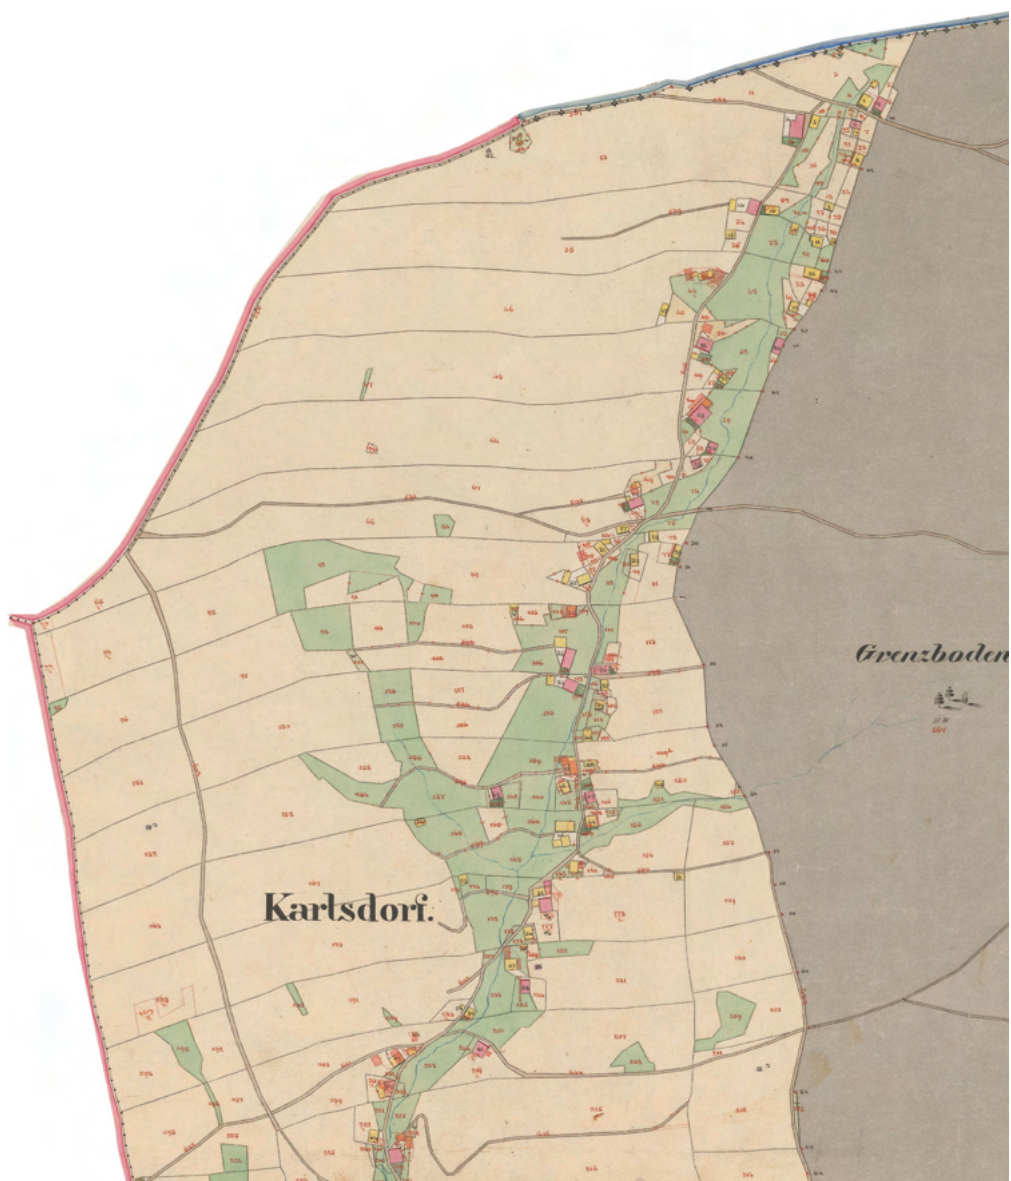
2-6 Moravský Karlov, výřez horní části vesnice zachycený na originální mapě stabilního katastru, ukazuje jeden z novověkých způsobů zakládání sídel, kdy je území pravidelně rozparcelováno do úzkých pruhů, kde osou pro vysazování domů je cesta a pruhy polností volně pokračují přes cestu až k hranici katastru. Na rozdíl od staršího údolního lánového systému, kde pruh polnosti navazuje za usedlostí a před usedlostí končí vodotečí. Zajímavostí zde je šířka parcely, která zřejmě byla vyměřena v moravských loktech. Rozměr 104 moravských loktů nepochybně znamená vyměrování této části vsi s modulem dvou provazců po 52 loktech, což představuje jednu ze známých zemských měř používanou od středověku do poloviny 18. století. (ČÚZK)

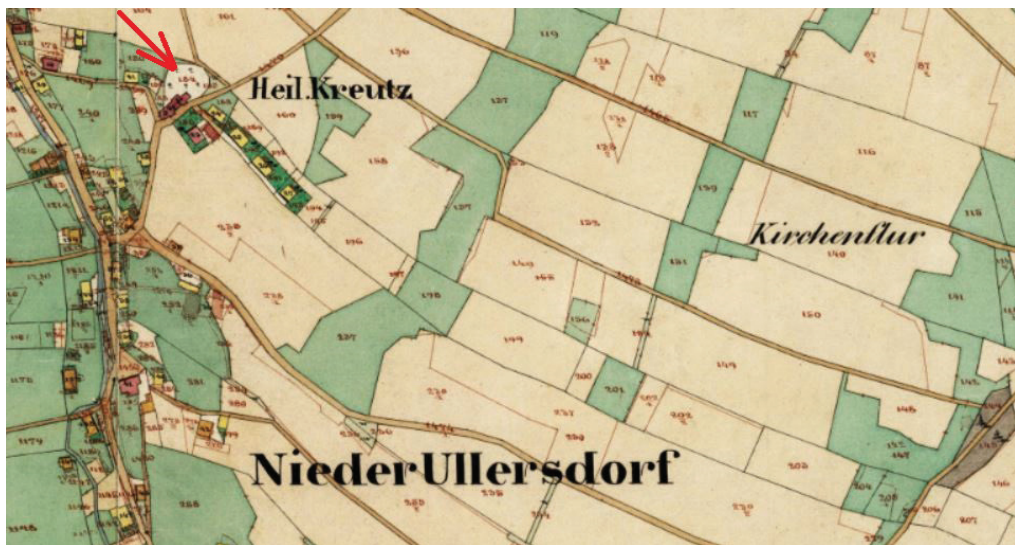
2-7 Dolní Boříkovice, výřez z originální mapy stabilního katastru zachycuje mladší adaptaci lánového pruhu vedoucího kolem kostela, který byl příčně rozdělen pro domky a polnosti náležející různým číslům popisným. Vyznačeno červenou šipkou. (ČÚZK)

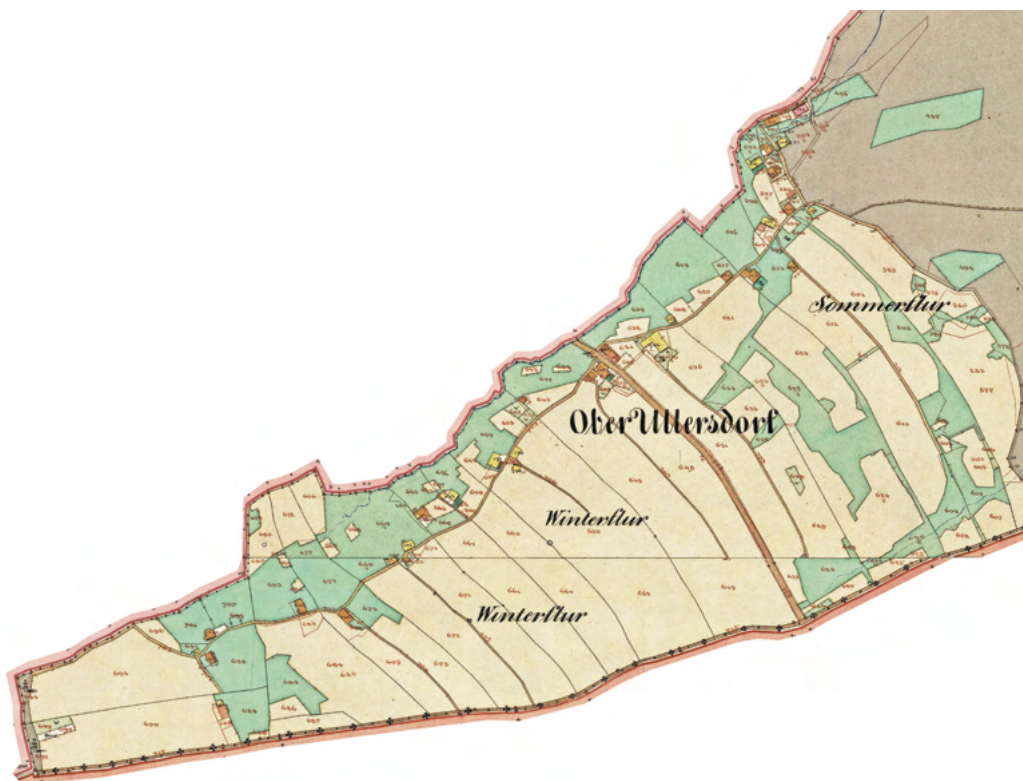
2-8 Horní Boříkovice, zachycené na originální mapě stabilního katastru byly založené před rokem 1740 a ukazují novověkou parcelaci, kde osu pro vysazování domů tvoří cesta a pruhy polností volně pokračují přes cestu až k hranici katastru. (ČÚZK)

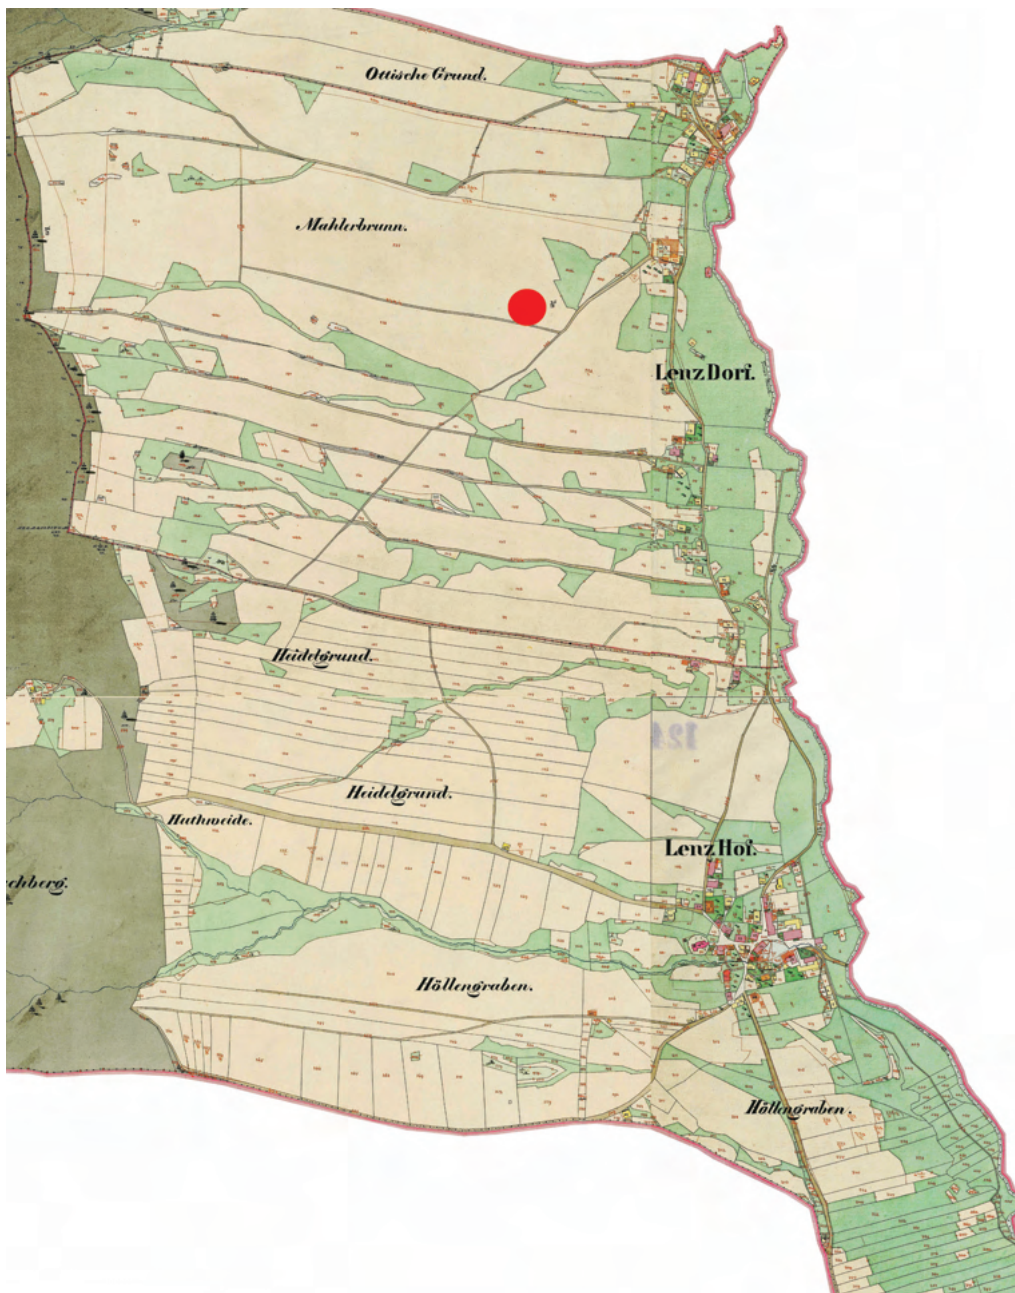
2-9 Mlýnice (Lenzdorf) a Mlýnický Dvůr (Lenzhof), výřez z mapy ilustruje srovnání staršího lánového systému s dlouhými paralelními pruhy polností ve vsi Mlýnice, s vyznačenou dědičnou rychtou (bývalé čp. 5), a dělenou plužinou novověké vesnice Mlýnického Dvora založené po roce 1719. (ČÚZK)

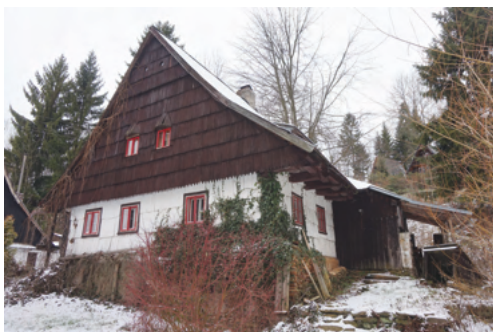
3-1 Orličky čp. 38. Přízemní chalupa domkáře představuje poměrně autentický příklad tradiční roubené stavby s typickou, symetricky nasazenou strmou střechou krytou šindelem, zachovaným pod svrchním eternitem. Mladší šindelový obklad chrání také roubené stěny i předsazený dvoustupňový prkenný štít. Podkroví osvětluje dvojice malých okének, která jsou před nepřízní počasí chráněná šindelovými stříškami („kukličkami“). Komín vystupuje z hřebene střechy nad nikovým topenišťem v síni. Usazení kolmo ve svahu na vysoké podezdávce umožňuje vstup do síně přímo z terénu.

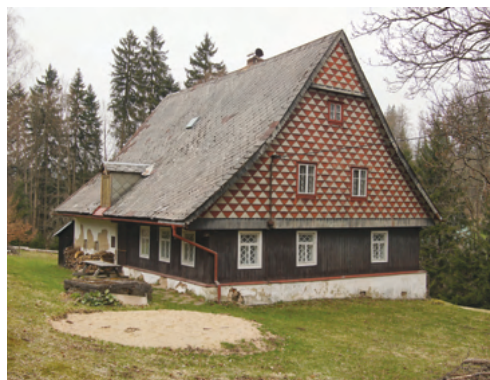
3-2 Lichkov, dům čp. 56 se zachoval v tradiční hmotě s vysokou střechou. Dekorativní barevná skladba eternitových šablon je lokálně oblíbeným způsobem ochrany bedněného štítu, kdežto roubené stěny světnice zde chrání prkenné bednění.

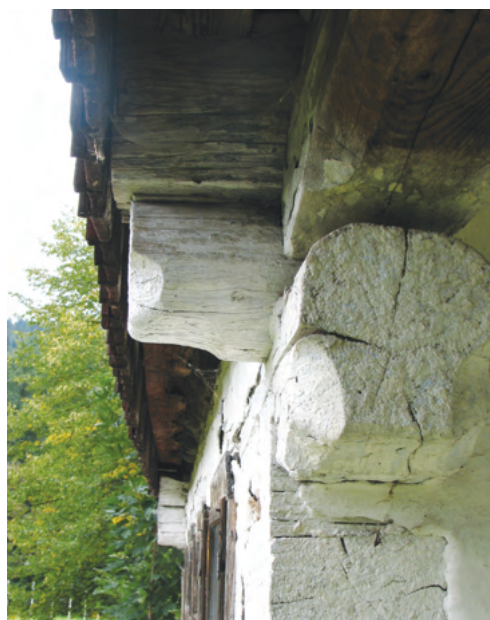
3-3 Lichkov čp. 39, detail ukazuje typické provedení nároží roubených stěn s přesahem posledních dvou trámů roubení. Spodní z nich je vždy tesařsky okosený, kdežto horní má zhlaví kolmo seříznuté, protože doléhá k prkennému bednění předsazeného štítu.

Tradiční dům byl přízemní a konstrukce stěn byla až do začátku devatenáctého století převážně dřevěná, roubená z dvoustranně tesaných trámů na rybinu s mírným přesahem posledních dvou řad roubení. Hmota domu byla doplněna vysokou sedlovou střechou vytvářející na obou stranách kryté zápraží. Půdní prostor sloužil primárně jako seník, obsluhovaný ze zadního štítu velkým nakládacím otvorem. U domů situovaných ve svahu byl poslední díl domu plánovitě zapuštěn do terénu tak, aby podkroví bylo přístupné pohodlně z terénu.³¹ Charakteristický měkce prohnutý

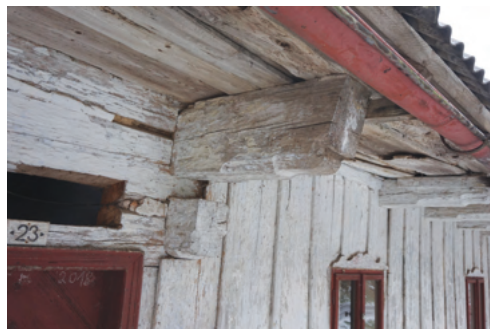
3-4 Orličky čp. 23, pohled na fortelně tesané zakončení stropních trámů a prkenný obílený obklad stěny světnice, který představuje jeden z tradičních způsobů zateplení a ochrany roubených stěn před nepřízní počasí. Nad okny světnice se zachovala redukovaná podoba vyřezávaných dekorativních šambrány.

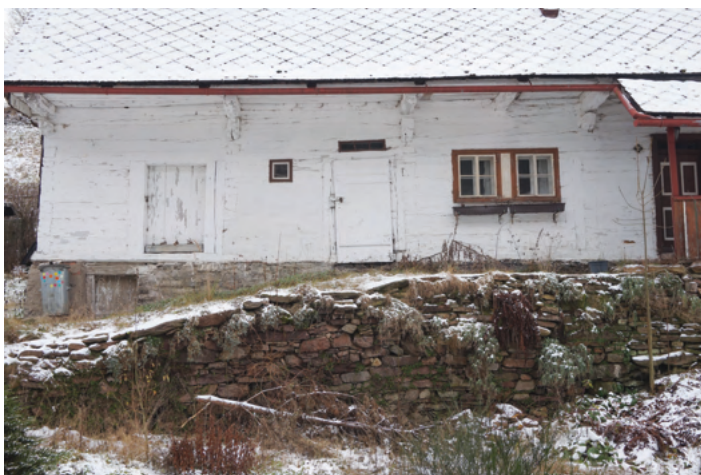
3-5 Orličky čp. 97, jednotný dům v tradiční roubené podobě. Pohled na podélnou stěnu představuje názorný příklad návaznosti jednotlivých dispozičních dílů v jedné řadě za sebou, pod společnou střechou, se vstupy ze zápraží, chráněného přesahem střechy. Svažité terén bývá využitý k zapuštění kamenného sklípku, zde se vstupem zvenčí. K zápraží vede taras z kamenné rovnaniny. K typickým znakům patří široké a nízké vstupy s trámkovými zárubněmi a svlakovými dvířky a pro Orličky typické mladší provedení osvětlení komory v podobě sdrúženého okénka.

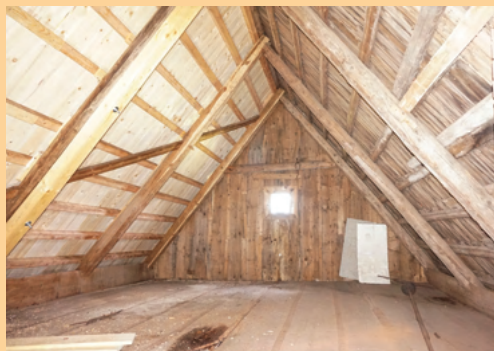
3-7 Pohled do horní části podkroví zachytil původní svislé bednění štítu, laťování pro šindelovou krytinu, zavětrování střechy šikmou latí i dřevěnou podlahu s bočními prkny nad hambalky, sloužící k uskladnění sypkých plodin.

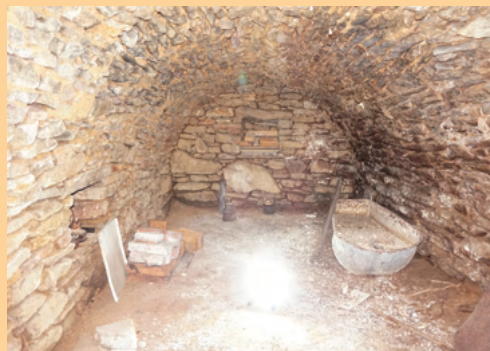
3-8 Příklad všeobecně rozšířeného kamenného sklípku s neomítanou valenou klenbou z místního lomového kamene, s odkládacími či osvětlovacími výklenky v čelní i postranní stěně.

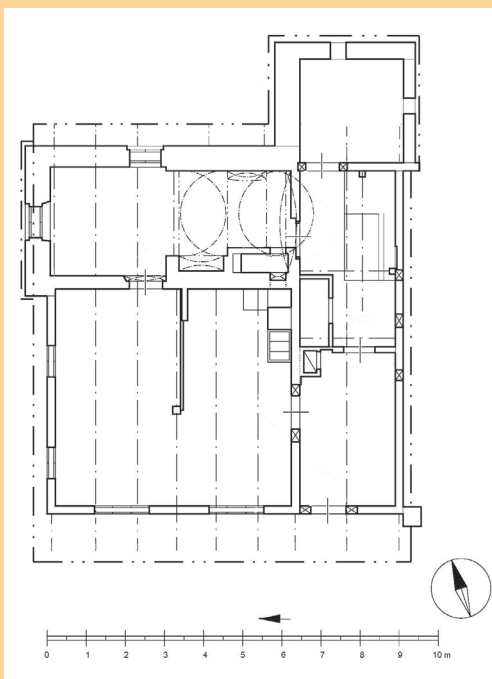
3-9 Orličky čp. 82, půdorys zachované části domu. První díl je tvořen roubenou světnicí a souběžnou zděnou světničkou ve druhém traktu, na niž navazuje zrušená černá kuchyně. Druhý díl zaujímá průchozí síň, ke které přiléhá na zadní podélné straně mladší zděný přístavek. Do odbouraného hospodářského třetího dílu vedly ze síně sdružené dřevěné portálky. Přístavky vystupující z kompaktní hmoty domů, chránící vstup před nepřízní počasí, jsou typický prvkem ve zdejší horské oblasti. (Zaměření NPÚ)

Principem půdorysného řešení zdejšího domu – s ohledem na dlouhotrvající zimy s velkým množstvím sněhu – bylo situovat všechny podstatné provozy pod jednu střechu, a to včetně krmení dobytka. Základním typem byl trojdílný dvoutraktový půdorys rozšířený ještě o zčásti kryté zápraží a přístěnek u zadní podélné stěny, kde byl umístěn dřevník, další skladovací prostory a případně záchod. Ve druhém užším traktu byla světnička fungující i jako výměnek. Vařilo se převážně uprostřed průchozí a úzké síně, buď jen v nice, nebo v průchozí černé kuchyni. Dymník pak vystupoval ze střechy v jejím hřebeni. Třetí díl tvořil spojený nebo dvouprostorový chlév přístupný ze síně a zároveň venkovními dveřmi, nebo

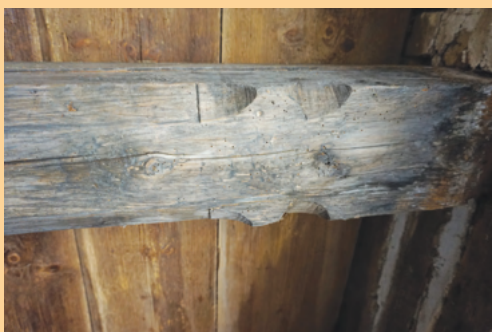
3-10 Detail tesařského provedení výběhu stropního trámu světnice s jednoduchým prkenným záklopem, dendrochronologicky datované kácení dřeva do zimy 1776/7.

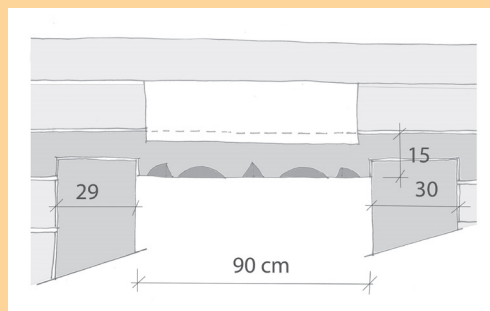
3-11 Detail provedení nadpraží vstupu do síně, které je tvořené průběžným trámem roubení, s tesařsky zdobenou hranou. Nadsvětílík je druhotně vyříznutý. (Terénní skica NPÚ)

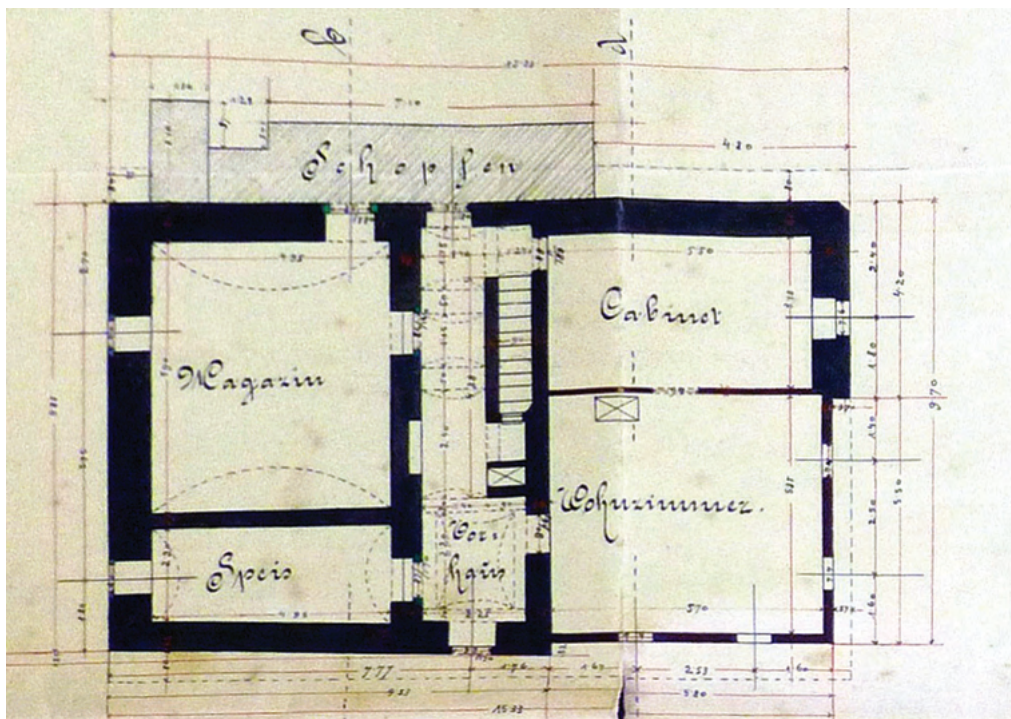
3-13 Červená Voda čp. 42, výřez půdorysu ze stavebního plánu na přestavbu domu z roku 1895. Půdorys zachycuje tradiční dispozici zdejších domů v trojdílném, dvoutraktovém uspořádání. Úzká klenutá průchozí síň, obsahuje uprostřed prostor bývalé níkové kuchyně, doplněné odkládací nikou v protější stěně. V obytném předním dílu se nachází roubená světnice (Wohnzimmer) a zděná světnička (Cabinet). V zadním hospodářském dílu leží komora (Speis) a bývalý chlév s přímým výstupem do dvora (označený jako sklad – magazin), obojí zastropené valenými klenbami. K zadní podélné straně domu pod zápraží byl vestavěn bedněný přístěnek (Schopfen). (OÚ Červená Voda)

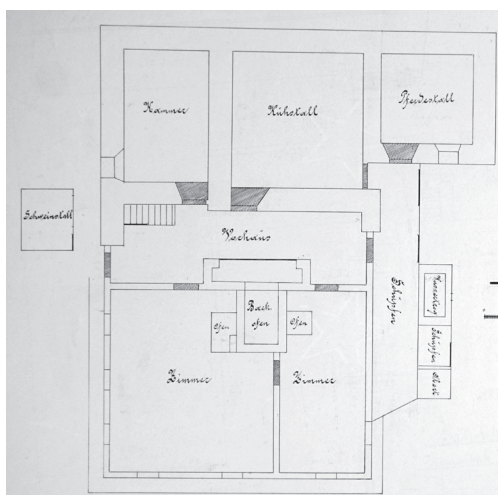
3-14 Horní Morava čp. 2, půdorys domu zachycuje tradiční dispozici doplněnou kolmo připojenou zděnou stájí pro koně. Dispozice má dvoutraktové uspořádání s průchozí úzkou síní. Do ní je vložena kuchyňská nika, obsluhující i otopná zařízení ve světnici a světničce. Nedatovaný plán pochází zřejmě ze začátku 20. století, kdy z nikové kuchyně byla obsluhována už jen chlebová pec. (SOA HK, AO Zámorsk)

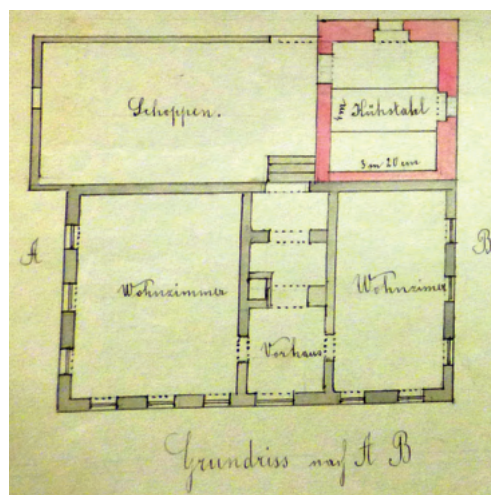
3-15 Červená Voda čp. 234, výřez ze stavebního plánu z roku 1892 (A. Lutyh) na dostavbu chléva ve dvoře zachycuje starší dispozici domu s průchozí černou kuchyní, která obsluhovala oboustranně obytnou dispozici. (OÚ Červená Voda)

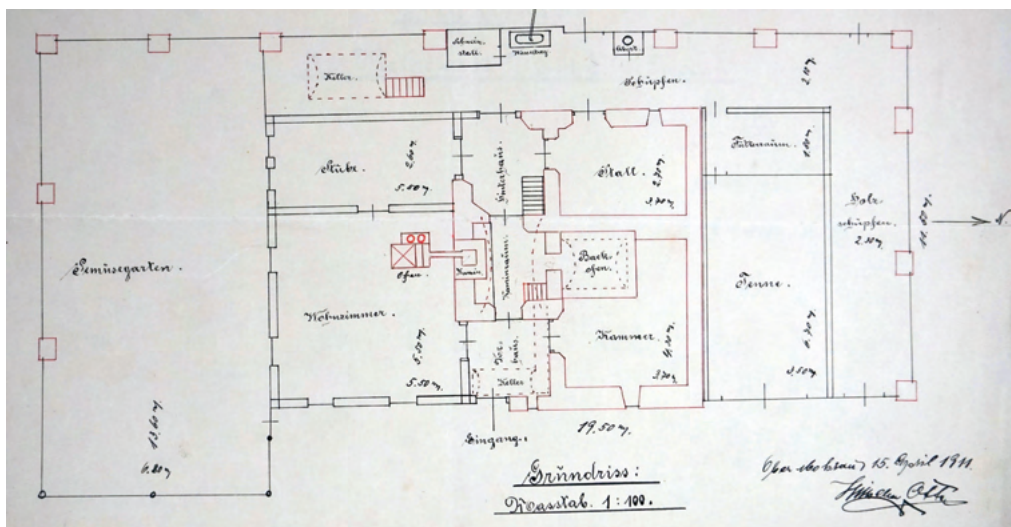
3-16 Horní Morava čp. 33, stavební plán z roku 1911 zachycuje tradiční trojdílné jádro domu doplněné o stodůlku ve čtvrtém dílu (Tenne). K zadní podélné a štítové straně domu je připojený bedněný přístavek (Holzschupfen). Tradiční jádro domu bylo dvoutraktové, s úzkou síní a průchozí černou kuchyní, která obsluhovala otopné zařízení ve světnici a chlebovou pec v komoře. Na plánu je v prostoru kuchyně zachyceno mladší zděné těleso komína, do kterého byl zaústěn sopouch ze sporáku ve světničce. (SOA HK, AO Zámorsk)

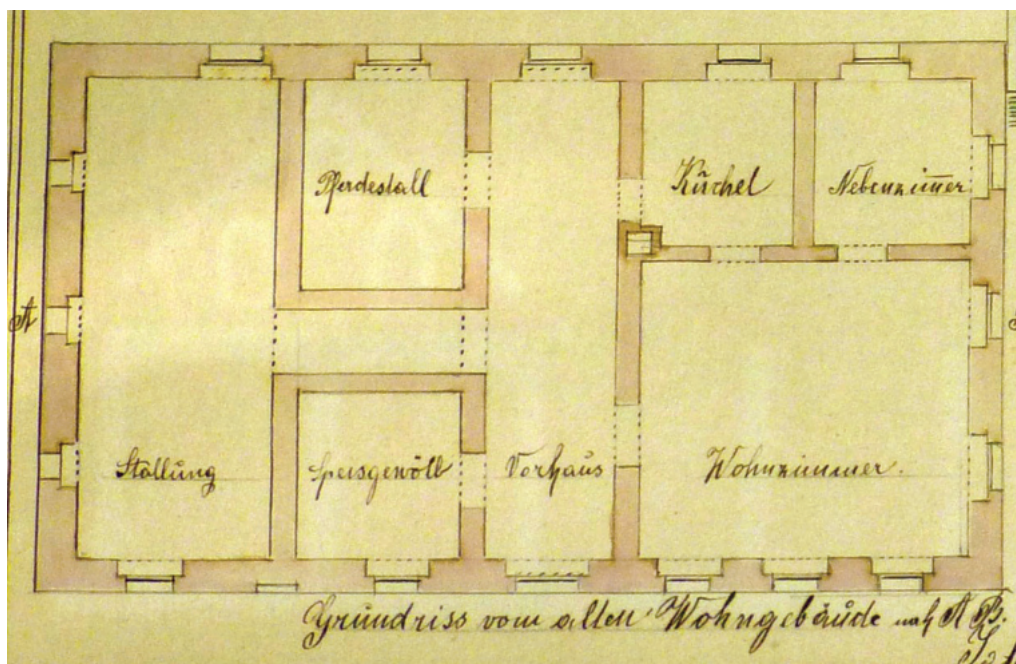
3-17 Červená voda čp. 133, výřez ze stavebního plánu z roku 1895 zachycuje tehdejší stav domu v selské usedlosti s chlévní dispozicí, kdy byly stáj a chlév pro hovězí dobytek přístupné přímo, nebo úzkým průchodem ze síně. Kuchyně zde proto není umístěná v síni, ale v druhém traktu za světnicí. (OÚ Červená Voda)

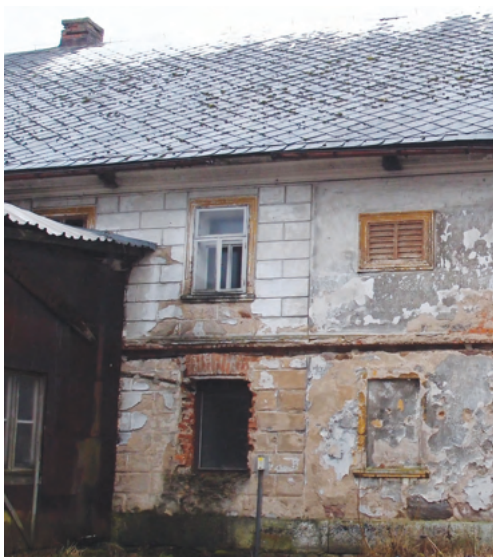
3-18 Dolní Boříkovice čp. 126. Dům usedlosti z roku 1863 představuje progresivní ukázkou patrového zděného domu z období nastupujícího architektonického historismu. Objekt je na dvorní straně před chlévy vybavený arkádovým náspím a na přední straně síně datovaným vstupním pískovcovým portálem králického typu. Fasáda má na podélné straně dosud čitelné štukové členění římsami a soklem, v přední části doplněné kvádřovou rustikou a okna vybavená profilovanými šambránami s pískovcovými parapetními římsami.

⁴⁵ Dokumentováno jen u Dolní Boříkovice čp. 126, Prostřední Lipka čp. 118, Dolní Morava čp. 6, Písařov čp. 104. Zaměření obdobného typu domu ze Stříbrnice (okr. Šumperk) čp. 29 ukazuje zajímavou dispozici interiéru, kde kromě krytého zápraží je zachycena i střední chodbička ze síně do čtvrtého dílu, kde byly chlévy. MEZIHORÁKOVÁ, Klára – HŮRKOVÁ, Ludmila, *Proměny venkovské architektury s důrazem na vývoj v 19. a 20. století – vybrané stavby*, Praha 2019, s. 124–135.

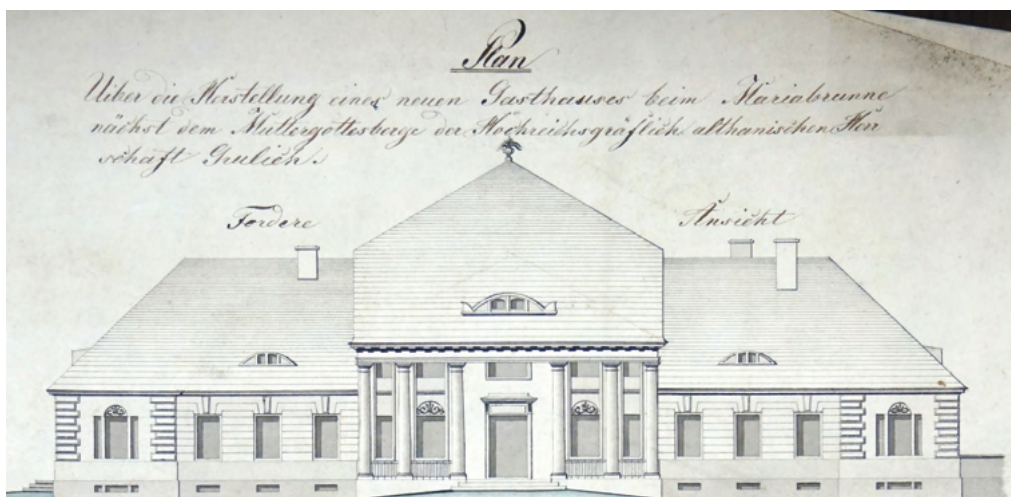
3-19 Dolní Hedeč, výřez z nerealizovaného stavebního plánu pro výstavbu panského hostince na Hoře Matky Boží nad městem Králíky z roku 1843. Ve vymezeném regionu ojedinělá, autorsky neurčená ukázka projektované klasicistní architektury z vrchnostenské kanceláře. (SOA HK, AO Zámrsr)

Během první poloviny 19. století se na zděných stavbách začal projevovat vliv klasicistní venkovské architektury, pronikající do zdejší oblasti zejména z oblasti německého Šumperska, kde se hornohanácký dům vyvinul do specifické podoby zděného domu s klasicistním tvaroslovím, členěným štítem se štukovou výzdobou a arkádou na pískovcových sloupech tvořící kryté zápraží/náspí. Přes blízkost regionu se rozšíření domu podle moravských vzorů s arkádovým náspím v regionu Králicka uplatnilo jen ojediněle.⁴⁵ Vrchnostenských staveb z tohoto období, které také ovlivňovaly soudobé trendy stavitelství na vesnici, nebylo mnoho.⁴⁶ Zajímavou ukázkou klasicistní architektury představuje stavební plán z roku 1843 na výstavbu panského hostince u kláštera Hory Matky Boží Na Kopečku.

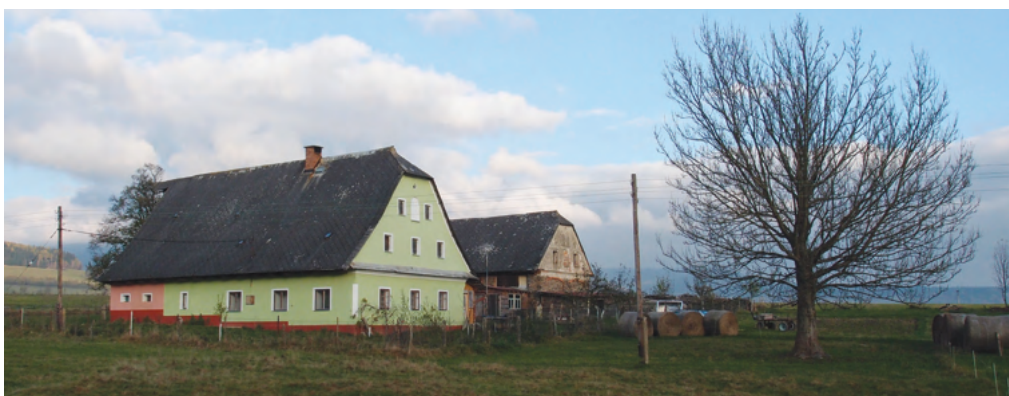
3-20 Horní Lipka, usedlost čp. 32, jejíž zděný dům s tradičním měkce prohnutým tvarem střechy doplňuje o něco mladší zděná stodola z poslední třetiny 19. století.

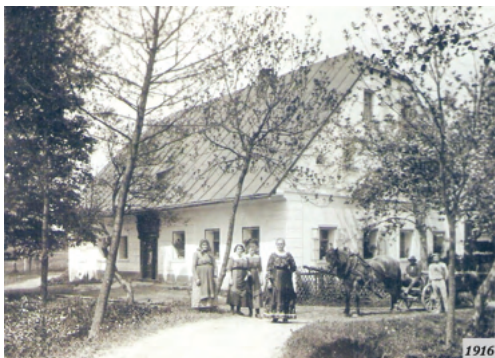
3-21 Králíky, zaniklý klasicistní dům s oblíbenými prvky štukové výzdoby, tvořené omítkovým rizalitem kolem vstupního portálu, kvádřovaným nárožím, profilovanou korunní římsou a štukovými šambránami oken s kamennými parapety. Okna jsou dvojité, dvoukřídlá o šesti tabulkách, vnější křídla se otevírají ven. (MM Králíky)

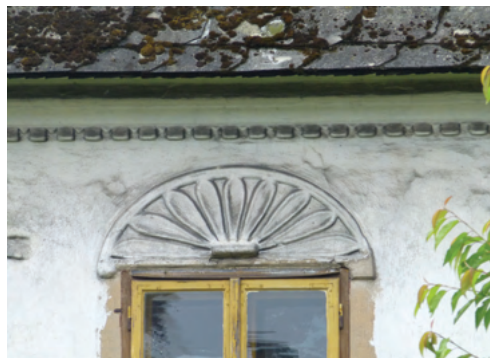
3-22 Červená Voda čp. 179, detail profilované korunní římsy s řadou kapek a suprafenestry v podobě půlkruhového vějíře.

⁴⁷ Např. Červená Voda čp. 194 (zachovaly otisky členění štítu s čabrakami a pilastry), čp. 179 se zachovaly vějíře nad okny; Prostřední lipka čp. 43, Dolní Bořkovice čp. 126.

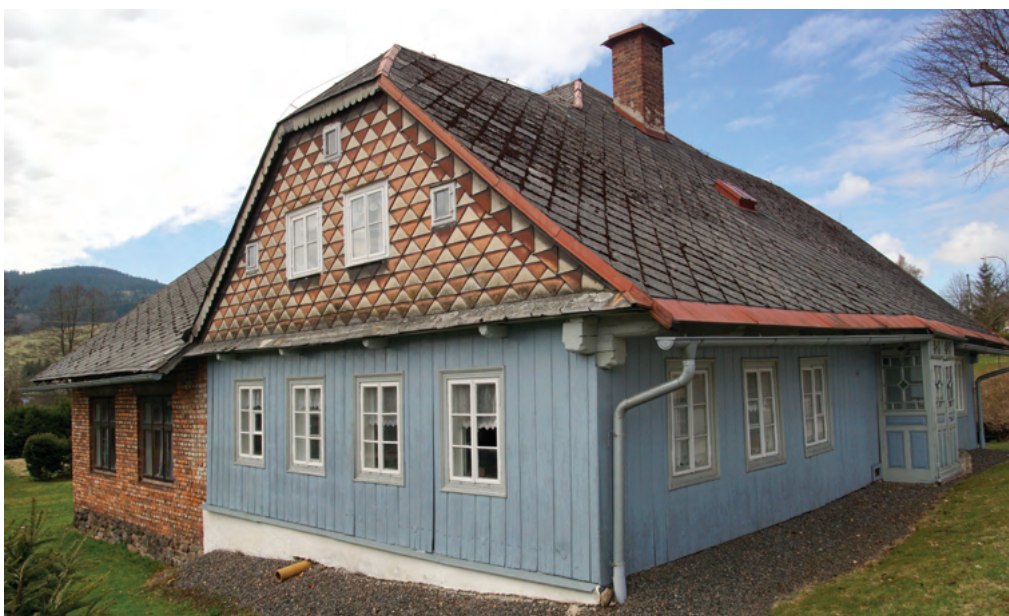
3-23 Lichkov, dům čp. 23 byl postavený po roce 1856 jako roubená novostavba již s nižším sklonem střechy bez tradičních námětků a s lichoběžníkovým štítem bez obvyklého předsazení. Dům je opatřen dobově běžnými výškově obdélnými okny. Prosklené secesní zádveří zakrývá dobře zachovaný dřevěný klasicistní portál s trojúhelným tympanonem.

⁴⁸ EBEL, Martin, *Dějiny českého stavebního práva*, Praha 2007, s. 118–120. Např. Lichkov čp. 23, Heřmanice čp. 48 postaveno mezi lety 1855–1878.

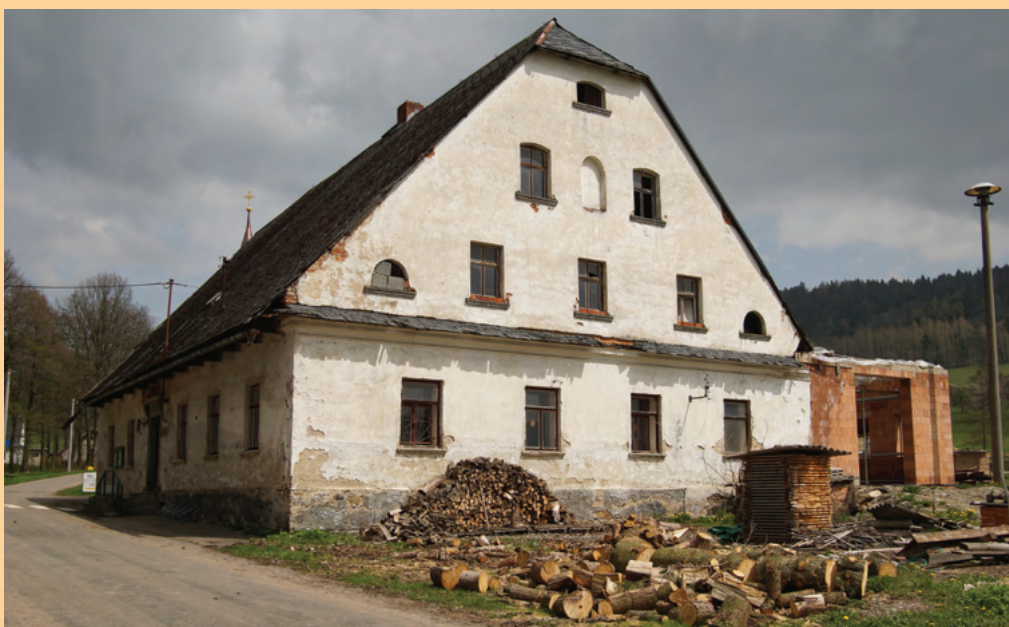
3-24 Heřmanice čp. 93, hmota objektu ještě připomíná zvětšené proporce tradiční venkovské chalupy včetně vysokého sklonu původně břidlicové střechy.

Prostorově výrazná solitérní zděná budova, bez stavebních plánů a doložené koncese, fungující donedávna jako hostinec, je datována vročením 1864 nad vstupem a vznikla jako novostavba na „zelené louce“. Přízemní stavba širokého obdélného půdorysu, s vysokou sedlovou střechou mezi zděnými štíty ve vrcholu zkosenými valbičkou, stylově balancující na pomezí klasicismu a historismu, byla pravděpodobně při modernizaci na počátku 20. století zbavena štukového členění fasád. Ze slohové architektonické výbavy exteriéru se zachovaly pískovcové parapety oken, sokl a profilovaná korunní římsa, nejcennějším autentickým prvkem je pískovcový vstupní portál s nadpražní římsou na konzolách, po jehož bocích bývaly dvě menší niky. Výrazně

vysoké štíty člení okna s kamennými parapetními římsami, komponovaná do dvou řad nad sebou a doplněná půlkruhovými okénky v rozích a ve vrcholu. Uprostřed se zachovala plochá obrazová nika s odsazeným půlkruhovým záklenkem. V zadním štítu jsou uprostřed situovaná dvířka pro ukládání sena. Ve hřebeni střechy vystupuje jediný průlezný komín s typickou kamennou hlavicí. Stavba, jejíž původní účel neznáme, typologicky odpovídá dalším venkovským hostincům na Králicku, s vícetraktovou, převážně klenutou trojdílnou dispozicí a úzkou průchozí síní.⁴⁹ Tento dispoziční typ vychází z tradice venkovských domů, je však prostorově bohatší. V prostorném podkroví se nacházely v minulosti další dva letní pokoje při průčelí, s dřevěnými stěnami.
