**NÁRODNÍ
PAMÁTKOVÝ
ÚSTAV**

Pod Králickým Sněžníkem

Vybrané kapitoly z vesnického stavitelství

Zuzana Stránská-Vařeková – Jitka Svobodová – Jana Pochmanová

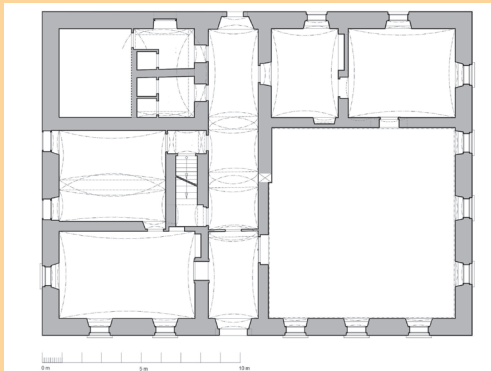
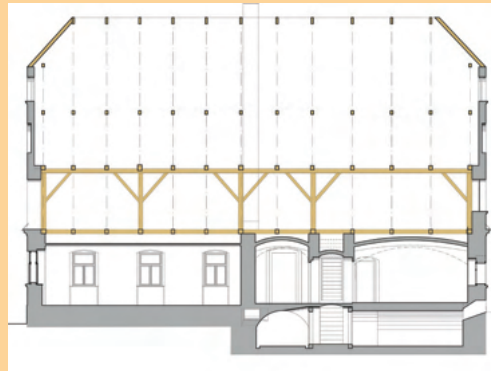
3-25 Přední díl půdorysu tvoří velký čtvercový prostor plochostropého hostinského sálu s omítaným podhledem a užší vedlejší trakt, rozdělený na dvě místnosti uzavřené plochou cihelnou plackovou klenbou. Stejným typem kleneb je zaklenuta i úzká síň. Třetí díl je pravidelně rozdělený do tří klenutých traktů, obsahujících i kamenný chlév. Ve středním traktu souběžně se síní vystupuje jednoramenné schodiště do podkrovní a do nevelkého sklepa. (Zaměření NPÚ)

Prostorově výrazná solitérní zděná budova, bez stavebních plánů a doložené koncese, fungující donedávna jako hostinec, je datována vročením 1864 nad vstupem a vznikla jako novostavba na „zelené louce“. Přízemní stavba širokého obdélného půdorysu, s vysokou sedlovou střechou mezi zděnými štíty ve vrcholu zkosenými valbičkou, stylově balancující na pomezí klasicismu a historismu, byla pravděpodobně při modernizaci na počátku 20. století zbavena štukového členění fasád. Ze slohové architektonické výbavy exteriéru se zachovaly pískovcové parapety oken, sokl a profilovaná korunní římsa, nejcennějším autentickým prvkem je pískovcový vstupní portál s nadpražní římsou na konzolách, po jehož bocích bývaly dvě menší niky. Výrazně

vysoké štíty člení okna s kamennými parapetními římsami, komponovaná do dvou řad nad sebou a doplněná půlkruhovými okénky v rozích a ve vrcholu. Uprostřed se zachovala plochá obrazová nika s odsazeným půlkruhovým záklenkem. V zadním štítu jsou uprostřed situovaná dvířka pro ukládání sena. Ve hřebeni střechy vystupuje jediný průlezný komín s typickou kamennou hlavicí. Stavba, jejíž původní účel neznáme, typologicky odpovídá dalším venkovským hostincům na Králicku, s vícetraktovou, převážně klenutou trojdílnou dispozicí a úzkou průchozí síní.⁴⁹ Tento dispoziční typ vychází z tradice venkovských domů, je však prostorově bohatší. V prostorném podkroví se nacházely v minulosti další dva letní pokoje při průčelí, s dřevěnými stěnami.

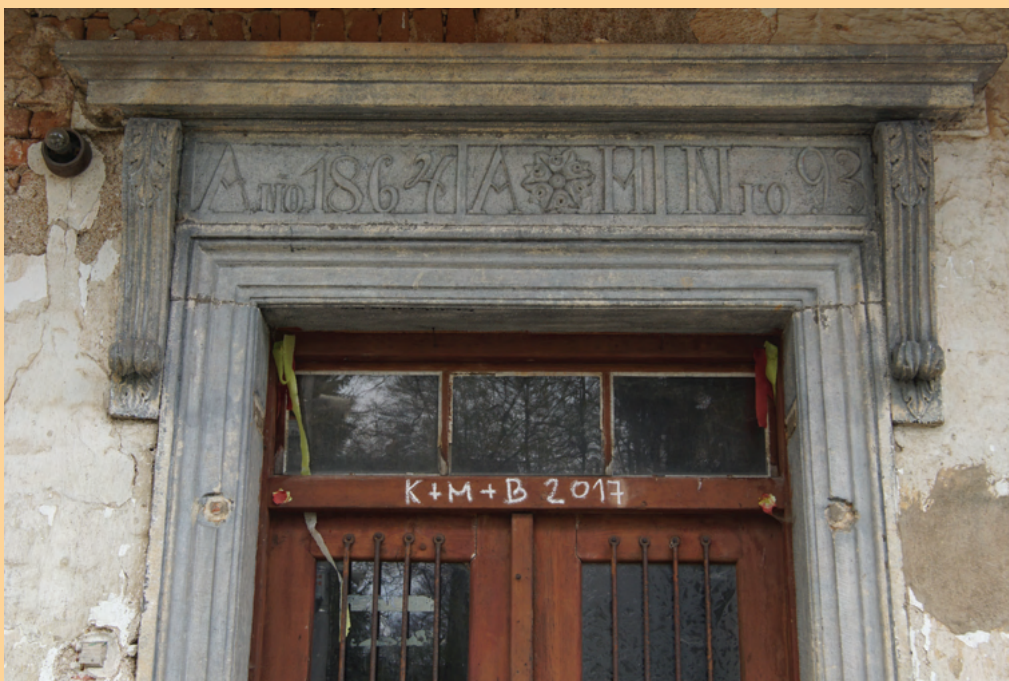
3-26 Neorenesanční vstupní portál s nadpražní římsou na volutových konzolách (ankonách) vychází z místně oblíbených vzorů. Ve vlysu nese vročení 1864, označení domu a uprostřed iniciály majitele AH, oddělené rosetou.

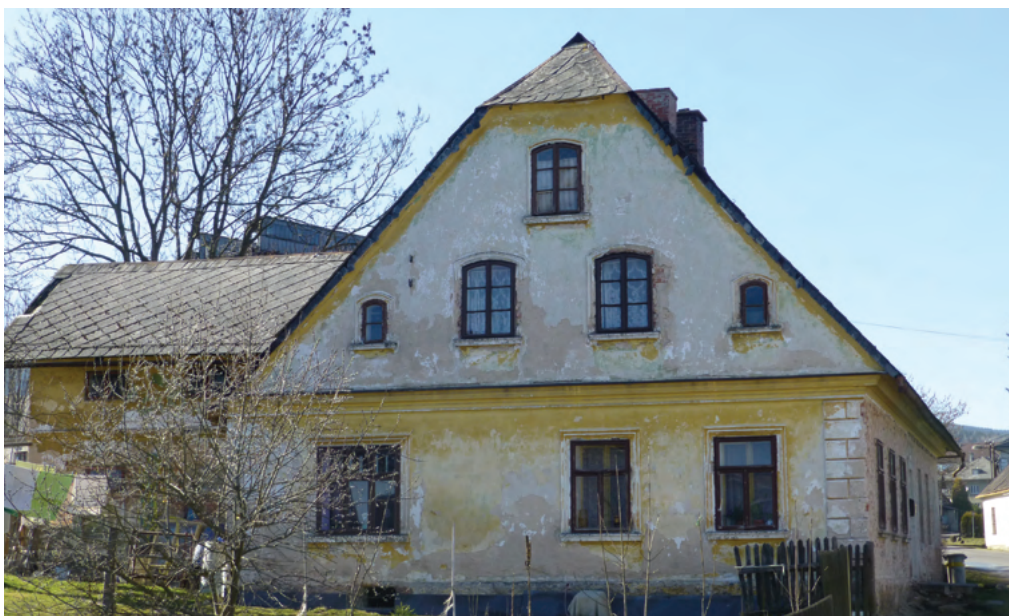
3-27 Červená Voda čp. 155. Přízemní dům zděný z cihel, postavený po polovině devatenáctého století, je příkladem typu s oboustranně obytnou dispozicí, což potvrzuje dvojice komínů, vystupujících ze hřebene střechy. Podkrovní místnost osvětluje trojice větších oken ve zděném průčelním štítu, naopak zadní dřevěný štít je krytý břidlicí.

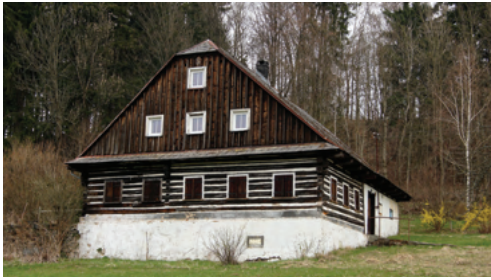
3-28 Lichkov, dům č. 15 je na štítu datovaný do roku 1872, kdy došlo k přesunu dvora usedlosti kvůli výstavbě železnice. Celá usedlost byla přesunuta do zadní části svých polností, jak je vidět na výřezu z originální mapy stabilního katastru, kde je usedlost zakreslena červenou šrafurou v paralelní dispozici na st. p. č. 4. Původní usedlost, žlutě značená st. p. č. 4, 5, musela ustoupit železniční trati. Dům má roubenou světnici, jejíž trámy mohou pocházet ze starší roubené stavby, a sedlovou střechu s lichoběžníkovým štítem, doplněným místně netradičním podlomením z roku 1872. (ČÚZK)

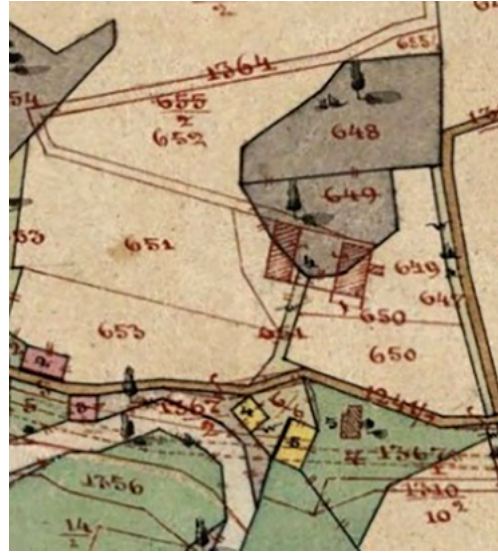
3-29 Dolní Morava, usedlost čp. 38 byla postavena jako novostavba v roce 1873. Z podoby domu usuzujeme, že byl později, zřejmě na přelomu 19./20. století zvýšen o zděné polopatrem s vaznicovým krovem.

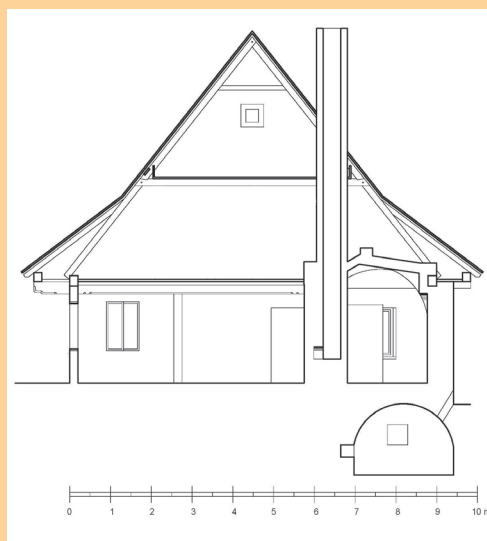
3-30 Orličky 82, příčný řez domem zachycuje tradiční prohnutý tvar střechy, který je utvářený dlouhými námětky, připojenými na spodní část krokví. Krov včetně laťování pod šindelovou krytinu je dendrochronologicky datován do přelomu let 1776/7 a je provedený z tesaných trámů bez tesařských značek. Do prostoru krovu byla druhotně vložena dřevěná konstrukce komory, která není na řezu z důvodu jeho přehlednosti zachycena. (Zaměření NPÚ)

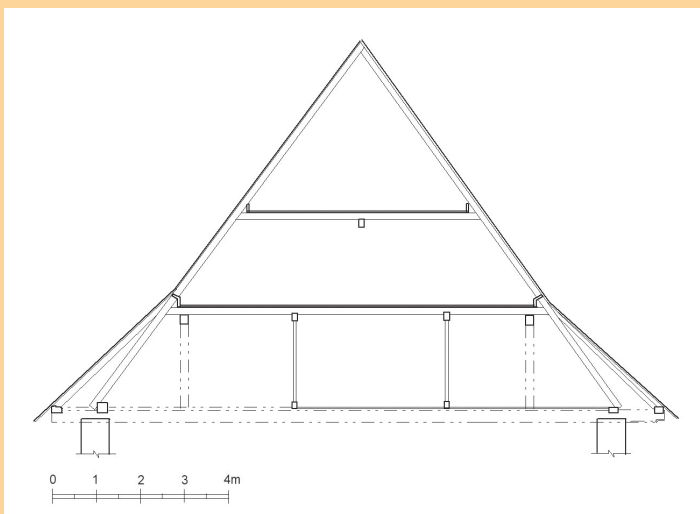
3-31 Dolní Morava čp. 25, příčný řez krovem nad světnicí. Krov je dendrochronologicky datován do přelomu let 1821/22 a nachází se na zděné stavbě. V konstrukci nebyly použity vazné trámy a krokve jsou osedlány do prahové vaznice, umístěné na obvodovém zdivu. Námětky jsou zapuštěné do okapové vaznice a kámpované do konců stropních trámů, jejichž stáří je současné s krovem. (Zaměření NPÚ)

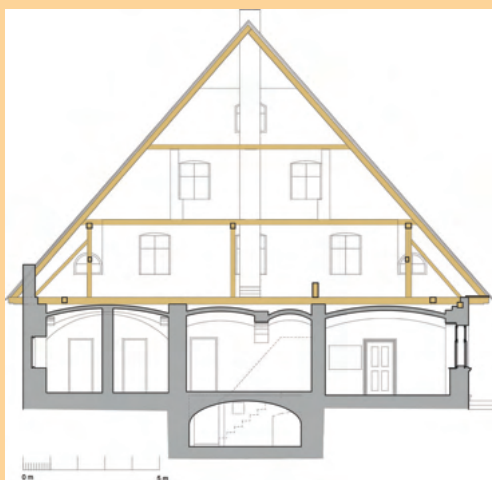
3-32 Heřmanice čp. 93, příčný řez domem. Krov je současný s výstavbou domu, která je datována do roku 1864. Jedná se o hambalkový systém s dvojicí hambalků a trojicí stojatých stolic ve spodní úrovni. Krokve již nejsou doplněny dlouhými námětky a jsou opatřeny tesařskými značkami. (Zaměření NPÚ)

ovlivněno stavebními nařízeními a školenými projektanty. Ukázkou vzájemného ovlivňování místní tradice a projektů představuje krov z roku 1864 na zděném hostinci v Heřmanicích. Krov svou výškou a strmostí navazoval na tradiční tvar střechy, ale již i s ohledem na zděnou konstrukci stavby, nebyl doplněn dlouhými námětky a obsahoval standardně vazné trámy v plných vazbách. Jedná se o hambalkovou soustavu s dvojitou úrovní hambalků, která byla ve spodní úrovni doplněna trojicí stojatých stolic. Trámy v krovu jsou spojované čepovými spoji a označeny tesařskými značkami.

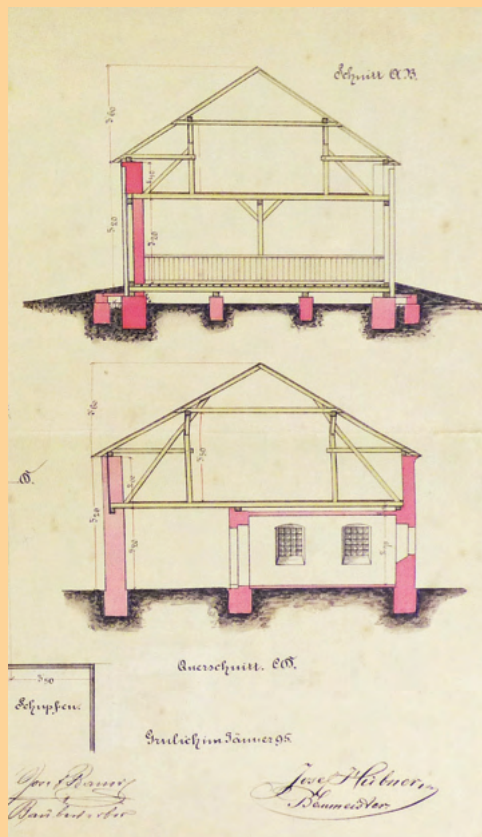
3-33 Červená Voda, čp. 141, výřez ze stavebního plánu na výstavbu hospodářské budovy z roku 1895, projektované J. Hübnerem z Králík, zachycuje proměnu hmoty stavby při použití vaznicového krovu s polopatrem. (OÚ Červená Voda)

S přijetím vaznicového krovu v závěru 19. století na zděných stavbách projektovaných školenými architekty postupně mizí místní tesařská tradice. Provedením polopatra u novostaveb či přestaveb starších objektů se proměňuje hmota a vzhled staveb a zaniká tradiční podoba domu.

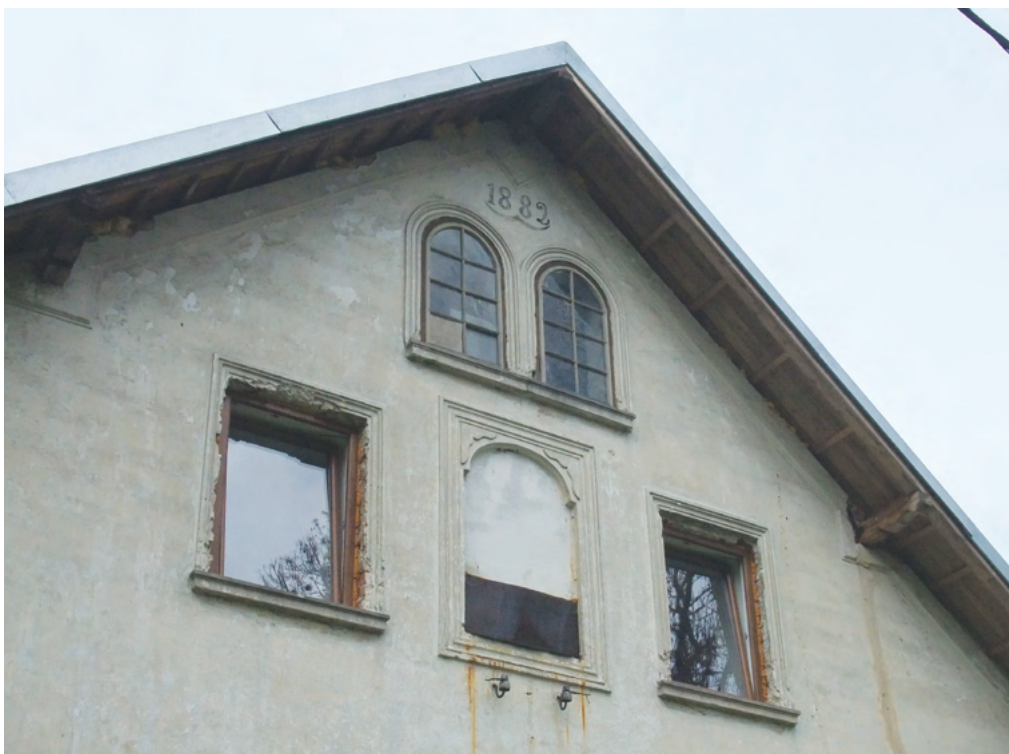
3-34 Dolní Morava čp. 12. Detail historizujícího průčelí s datací 1882, kdy byl dům postaven na nové parcele, již bez přímého vztahu k usedlosti. Uprostřed dominuje výrazně neogotický prvek okenní šambrány.

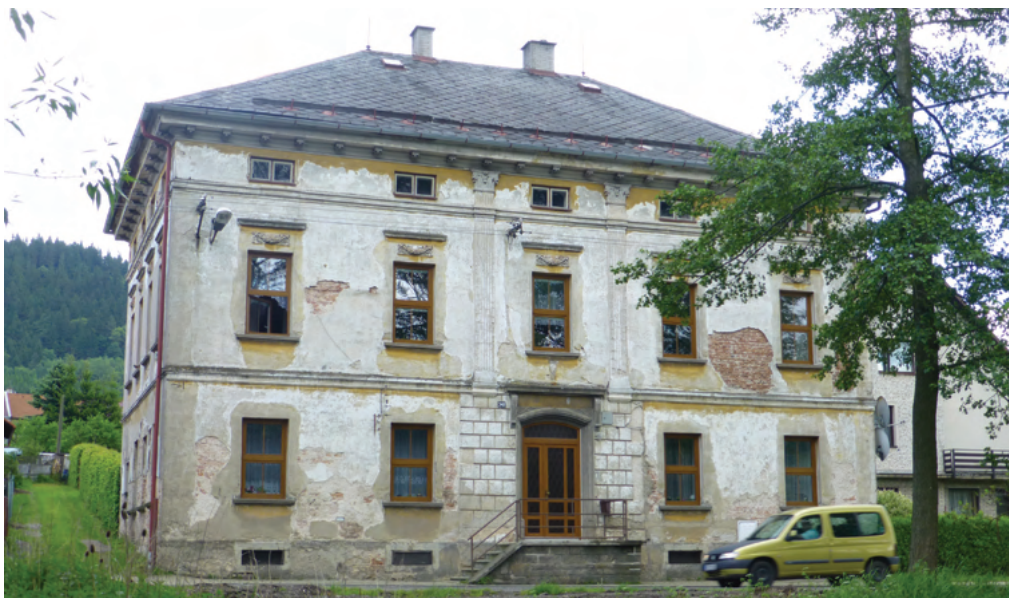
3-35 Červená Voda čp. 249. Patrový dům spojující reprezentativní funkci bydlení s obchodní činností je proveden s historizující fasádou z poslední třetiny 19. století. Objekt představuje ukázkou stavební produkce ambiciózního období průmyslové revoluce a fáze přestavby vesnice v sídlo městského charakteru.

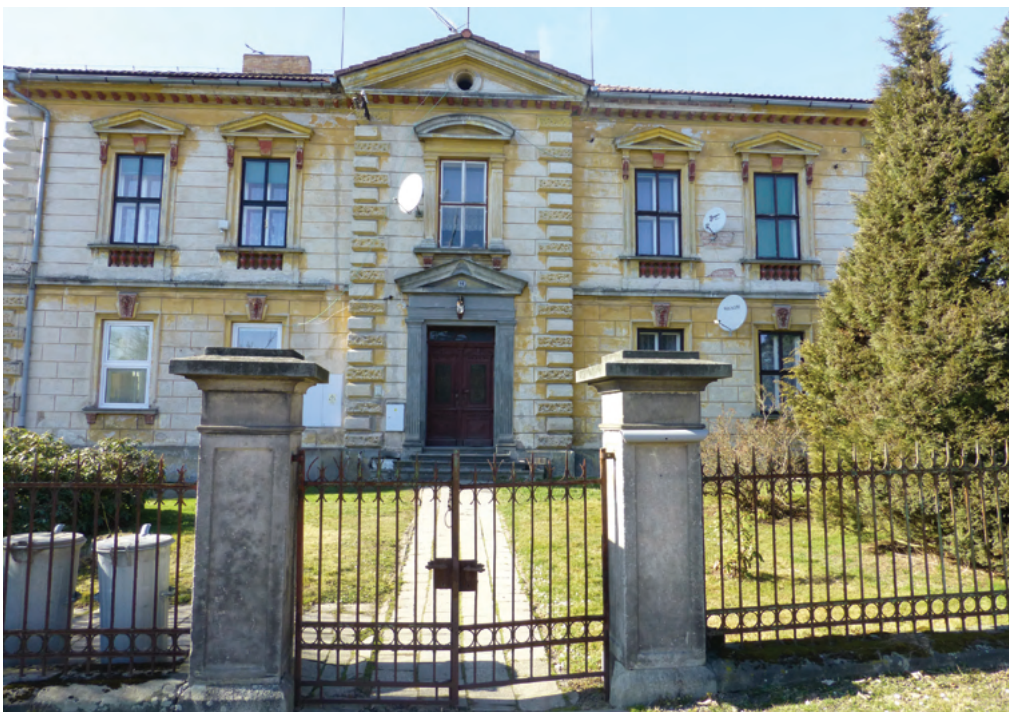
3-36 Červená Voda čp. 64. Ukázka neorenesanční podnikatelské stavby charakteru vily, postavené v roce 1898. Předměstská architektura importovaná na venkov dokresluje období přeměny horské vsi ve venkovské maloměsto. Dům je součástí textilní továrny Ferdinanda Schmieda (mechanická pestrobarevná tkalcovna) jedné z největších v Červené Vodě.

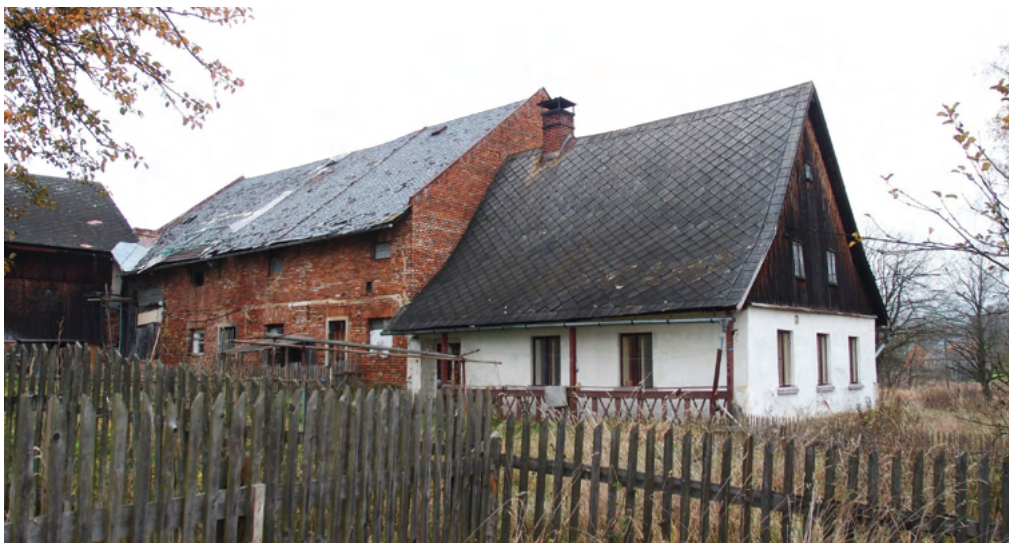
3-37 Horní Lipka čp. 65, selská usedlost dokumentující postupný růst a modernizaci zadního hospodářského dílu domu v závěru 19. století, při zachování starší obytné části domu, s tradičním prohnutým tvarem střechy.

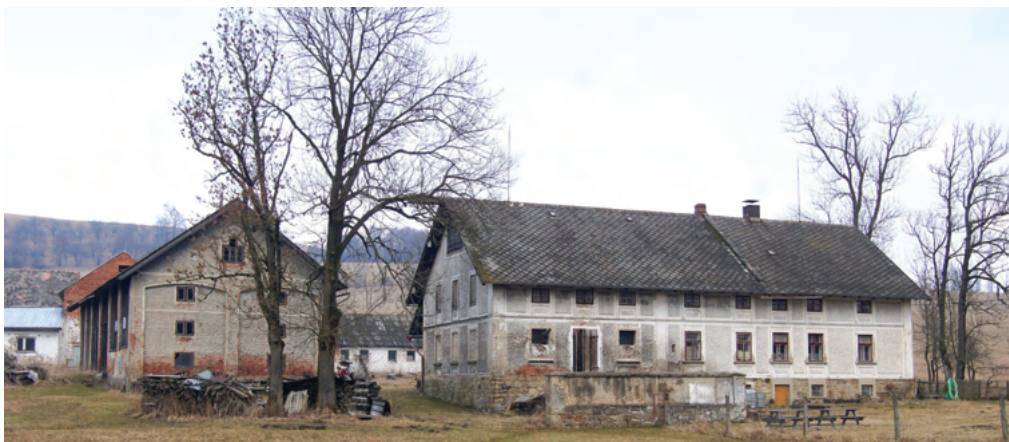
3-38 Prostřední Lipka čp. 64 je ukázkou velké selské usedlosti, která ještě ve třetí čtvrtině 19. století byla kromě domu převážně dřevěná a do nynější podoby byla přestavěna až na začátku 20. století, jak připomíná vročení 1904 ve štítu stodoly, s iniciálami P. N. Moderní vaznicový krov umožnil využití půdního polopatra, které obsluhovala kládka ve štítu. Prosperující usedlost byla upravovaná ještě v roce 1929 a zachovala se v poměrně autentické podobě.

v tradiční rámové konstrukci, ale štíty bývaly již lichoběžníkové opatřené polovalbou a podlomením. Pro zděné stodoly od poslední třetiny 19. století je charakteristická vysoká obdélná hmota s polopatrem nebo patrem a plastické členění fasád výraznými

lisenovými rámy do svislých segmentových nebo obdélných polí. V detailu se uplatňují dekorativní cihelné prvky (zubořez, konzolky) a kombinace hrubě strukturovaných omítek s hladkými rámy.

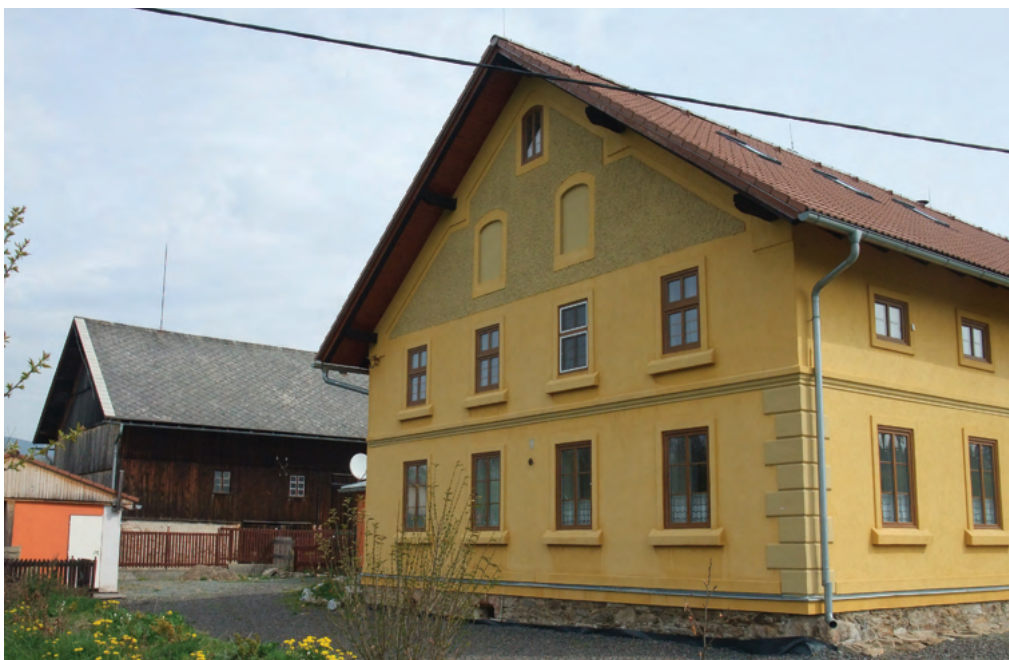
3-39 Velká Morava čp. 1. Objekty usedlosti byly přestavěny na přelomu 19. a 20. století v soudobém duchu velkoryse dimenzovaných domů i stodol.

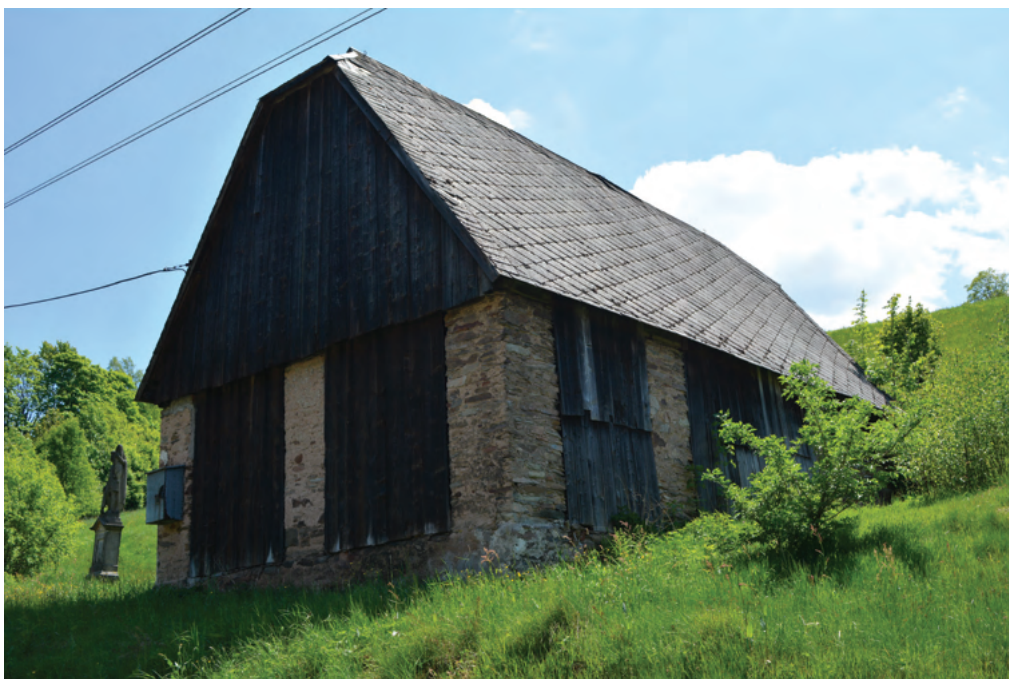
3-40 Kamenná piliřová stodola s bedněnými výplněmi v Orličkách na st. p. 137 u čp. 103 byla v nespalné podobě zachycená již mapou stabilního katastru k roku 1839.

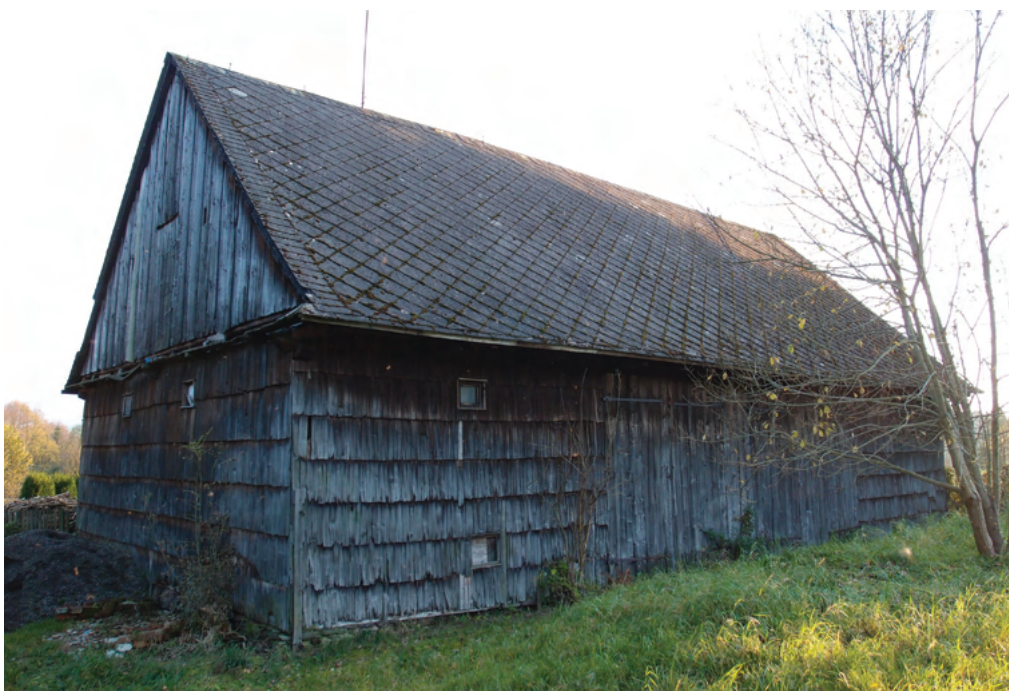
3-41 Horní Lipka čp. 77. Obdélná stodola rámové konstrukce s šindelovým obložením byla postavená až v poslední třetině 19. století.

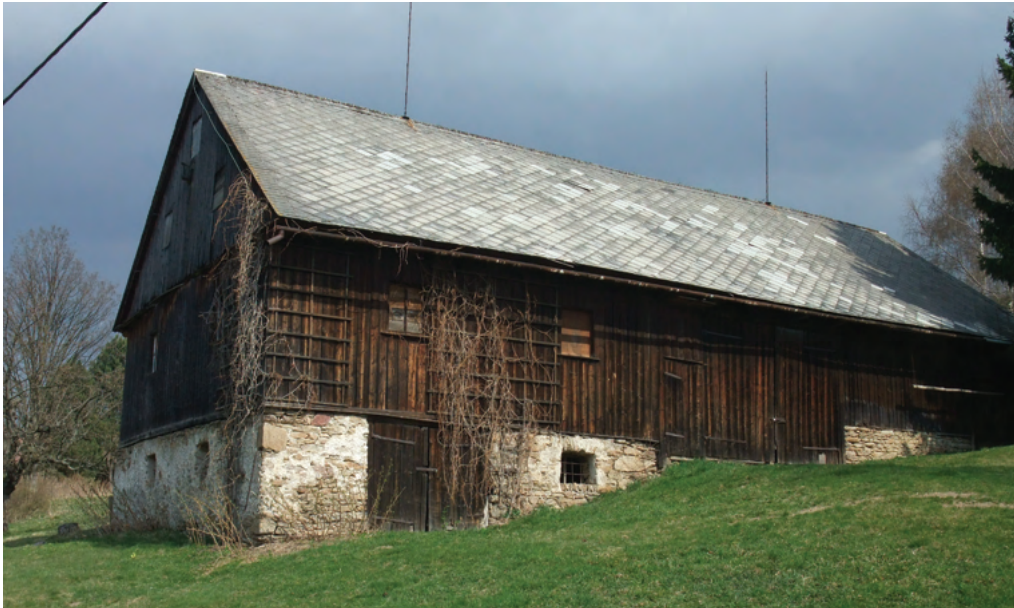
3-42 Velká Morava čp. 25. Stodola rámové konstrukce s prkenným obložním, využívající svažitost terénu k částečnému patrovému uspořádání, byla provedena jako novostavba po roce 1870.

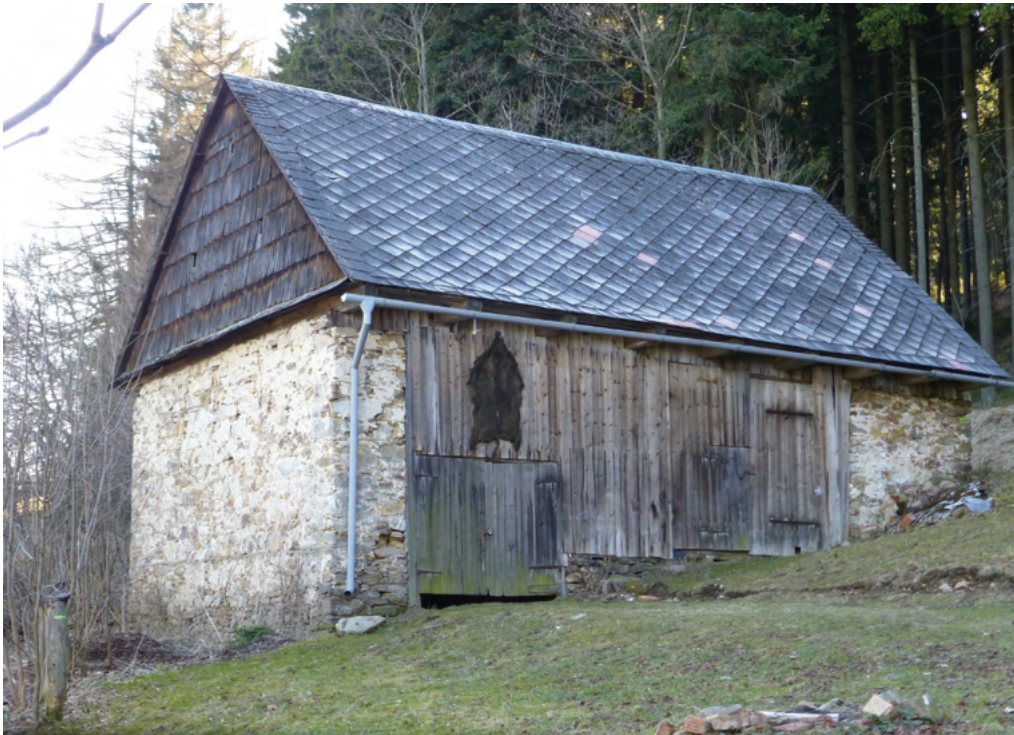
3-43 Horní Morava čp. 1. Pohled na obdélnou kamennou stodolu s bedněnou výplní stěn, postavenou po roce 1856. Stavba má sedlovou střechu a šindelem pobitou konstrukci štítu. Umístění kolmo do svahu umožňuje snadný příjezd po vrstevnicové cestě.

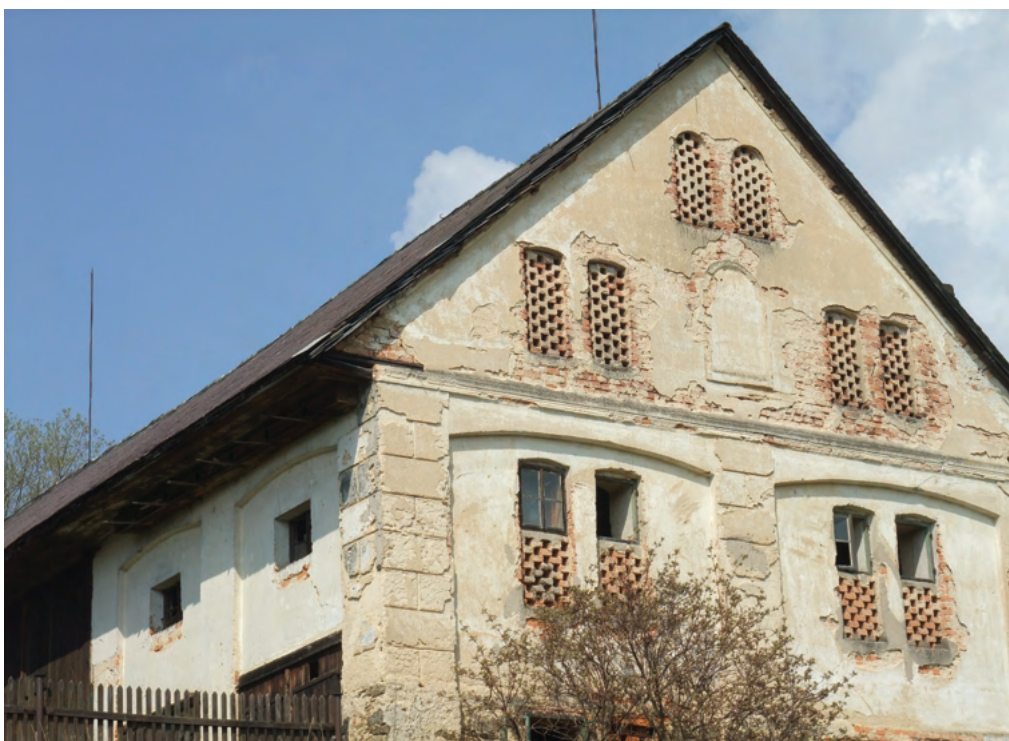
3-44 Dolní Morava čp. 38. Pohled na čelní štít stodoly, která byla postavena jako novostavba kolem roku 1873. Členění fasád plochými slepými arkádami a sdruženými okny odkazuje k historismu. Sedlová střecha je opatřena krovem hambalkové konstrukce.

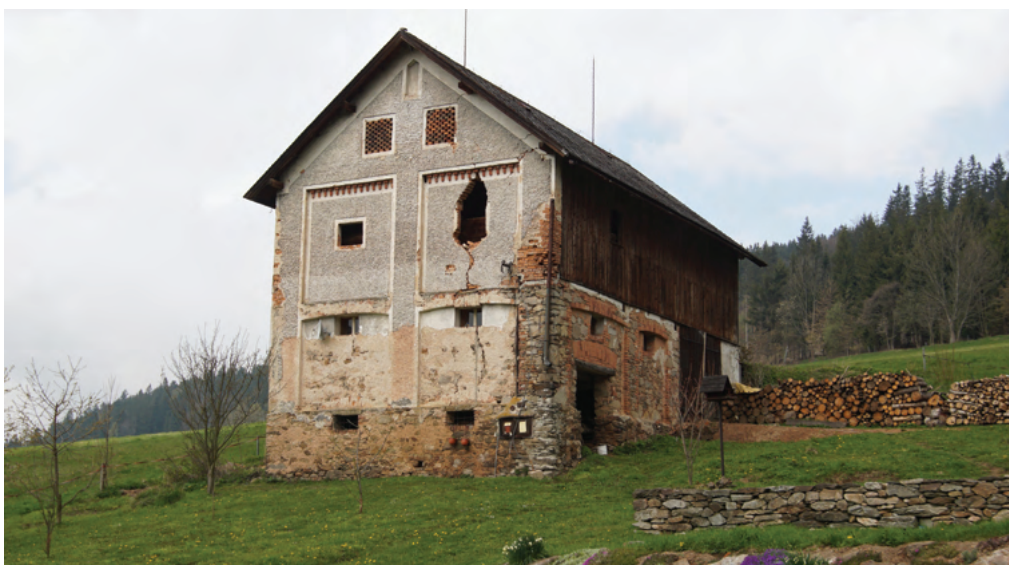
3-45 Heřmanice čp. 54. Na místě dřevěné hospodářské stavby, zaniklé před rokem 1855, byla postavena mladší zděná stodola, která je jediným pozůstatkem bývalé selské usedlosti. Stodola využívá svažitého horského terénu k poměrně často aplikovanému patrovému uspořádání. Architektonické řešení fasády s lisenovými rámy, cihelnými mřížkami a kombinací hrubé a hladké struktury omítek odpovídá poslední třetině 19. století.

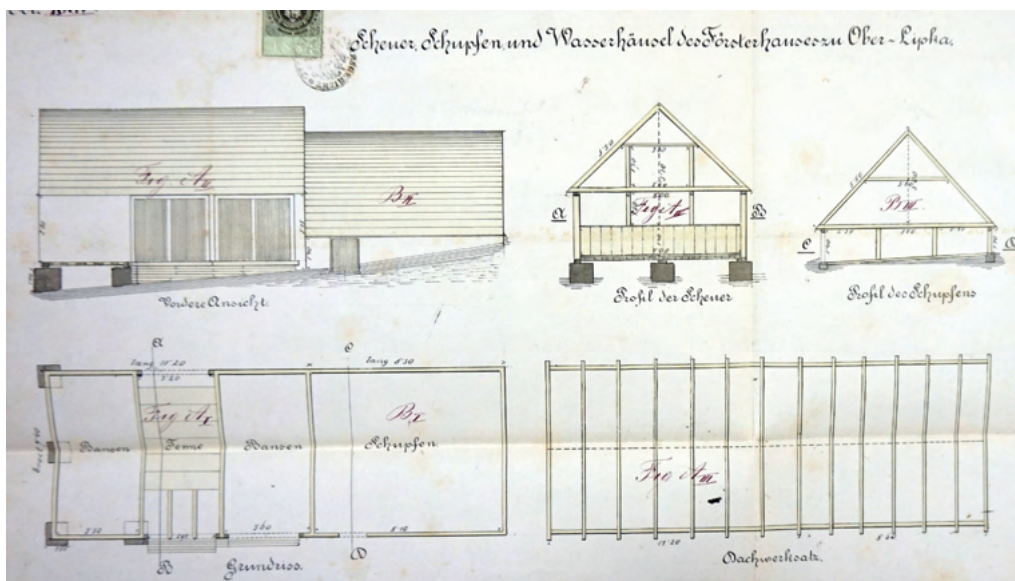
3-46 Horní Lipka, výřez ze stavebního plánu na výstavbu nové stodoly s šupnou u panské lesovny. Plán, zachycující rámovou konstrukci objektu s hambalkovým krovem, je datován do roku 1881. (SOA HK, AO Zámrský)

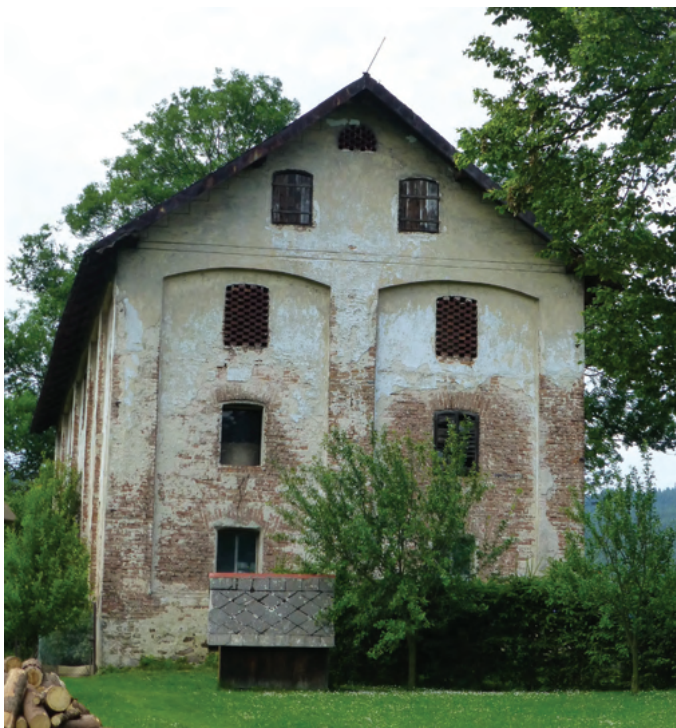
3-47 Červená Voda, usedlost čp. 180. Patrová hospodářská stavba charakteru skladiště, postavená v závěru 19. století, je řešena jako cihelná a hladce omítaná. Fasády člení lisenové rámy se segmentovými záklenky do vysokých polí, s osově umístěnými vysokými okny různého typu výplní. Štít se zbytky omítkového členění, zahrnujícího stupňovitý okraj a rýsovaný pás místo kordonové římsy, je doplněn dřevěným vyřezávaným okřídlim na okraji střechy.

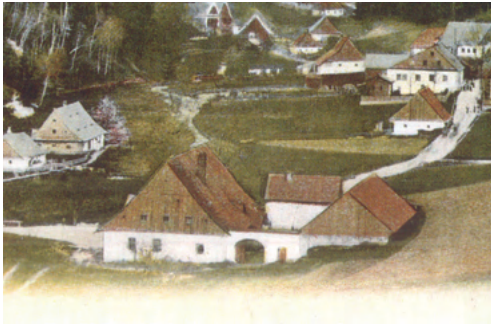
4-2 Moravský Karlov, bývalá erbovní rychta čp. 13 v popředí pohlednice kolem roku 1900. Objekt s vysokou sedlovou střechou a bedněným štítem již od konce 18. století plnil i funkci zájezdního hostince. Do jeho hospodářského dvora vedla zděná klenutá brána. (OÚ Červená Voda)

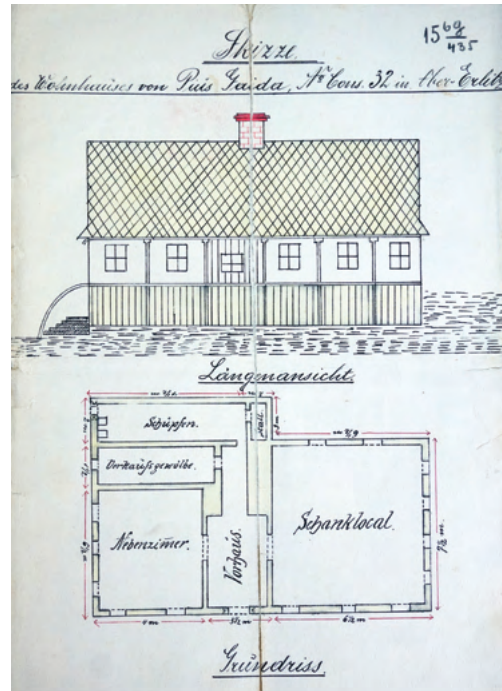
4-3a,b Horní Orlice čp. 32. Zaniklý hostinec Gaida byl roubenou stavbu typické tradiční siluety, opakující obvyklou trojdílnou dispozici s dlouhou průchozí síní uprostřed, avšak ve třetím díle ve vicetraktovém provedení (s pokojem, prodejnou a špúnou). Přední část tvořil velký čtvercový prostor hostinského sálu. (MM Králíky, SOKA Ústí nad Orlicí)

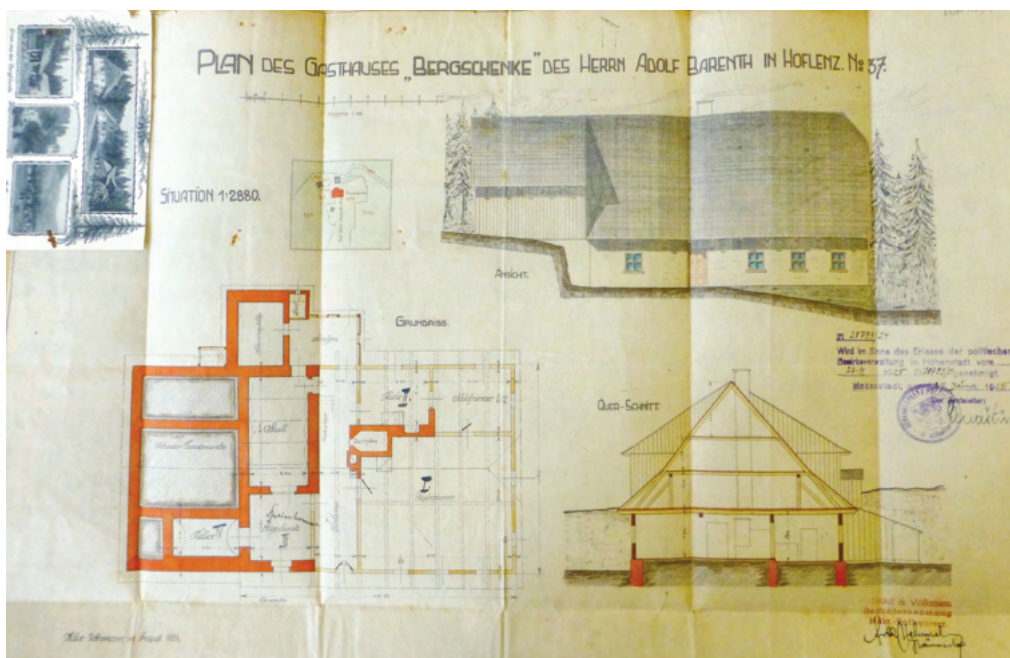
4-4 Mlýnský Dvůr, zaniklý hostinec Bergschenke. Plán z roku 1924 zobrazuje objekt se všemi znaky tradiční chalupy, včetně vysokého bedněného štítu a drobných okének, obrácený do údolí. Dispozice připomíná běžný venkovský dům s roubenou obytnou částí a úzkou roubenou průchozí síní. K ní přiléhá zděný hospodářský díl zapuštěný do svahu, se sklípkem, spíží a stájí, nad nimiž vystupuje bedněná stodůlka. Hostinský sál (Gastzimmer) byl vytápěný velkými kamny, s příkládáním z chodby. V užším zadním traktu k nim přiléhala roubená kuchyně se sporákem a ložnice. (SOka Šumperk)

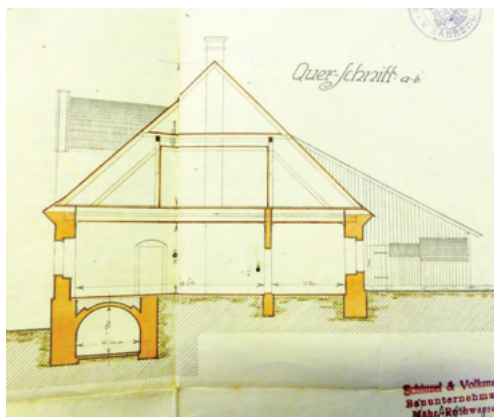
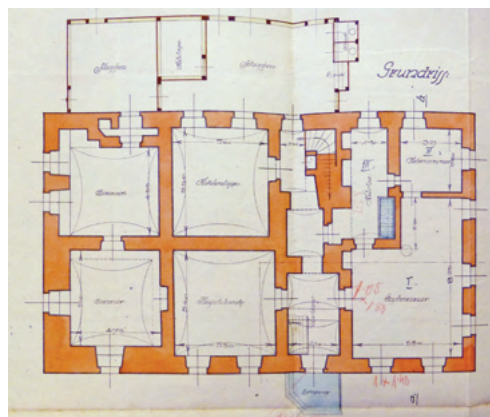
4-5 Červená Voda, půdorys a příčný řez zaniklého domu Rudolfa Seidela čp. 33, poskytuje dobrou představu o typu zděného klasicistního hostince s bydlením majitele. Široká přízemní obdélná stavba měla sedlovou střechu krytou břidlicí, z níž vystupoval velký zděný sedlový vikýř podkrovní světnice a komín s římsovou hlavicí. K základní trojdílné dispozici se středovou chodbou byl na konci připojený ještě čtvrtý díl hospodářského charakteru, samostatně přístupný ze dvora. S výjimkou výčepu (Gastzimmer) a menší hostinské místnosti (Nebenzimmer) byly všechny prostory klenuté. (SOka Šumperk)

⁶⁴ Např. Červená Voda čp. 33.

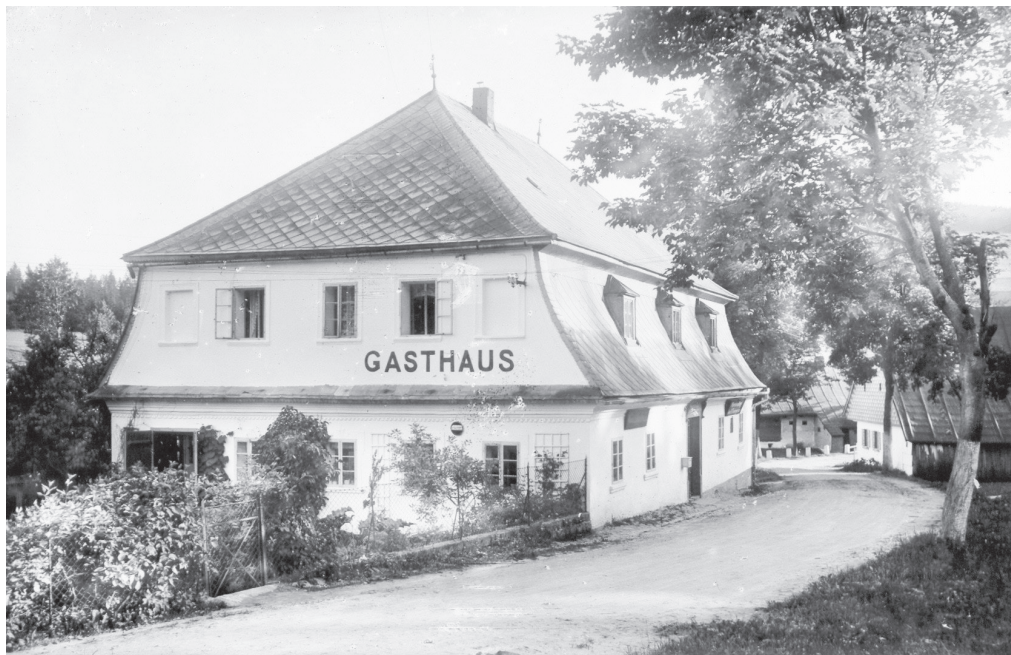
4-6 Horní Orlice, hostinec čp. 16, zachycený na fotografii z 30. let 20. století, představuje klasicistní stavbu importovanou do vesnického prostředí, provedenou školným projektantem, s ojediněle užitou mansardovou střechou. Dům patřil v polovině 19. století obchodníkovi s přízí Hieronymovi Effenbergerovi a teprve v 1. třetině 20. století je v něm doložen hostinec. Stavba měla jednobarevné světlé (nejspíše přímo bílé) provedení, ve kterém vynikala plasticita štukového členění. Hlavní pozornost se soustředila zejména na boční průčelí, kde profilovanou římsou zdobil pás drobných střípaců a pod ní oblíbený pískovcový portál s římsou. Okna s parapetními římsami měla štukové stuhové šambrány, v přízemí s ušima, klenákem a kapkami. (MM Králíky)

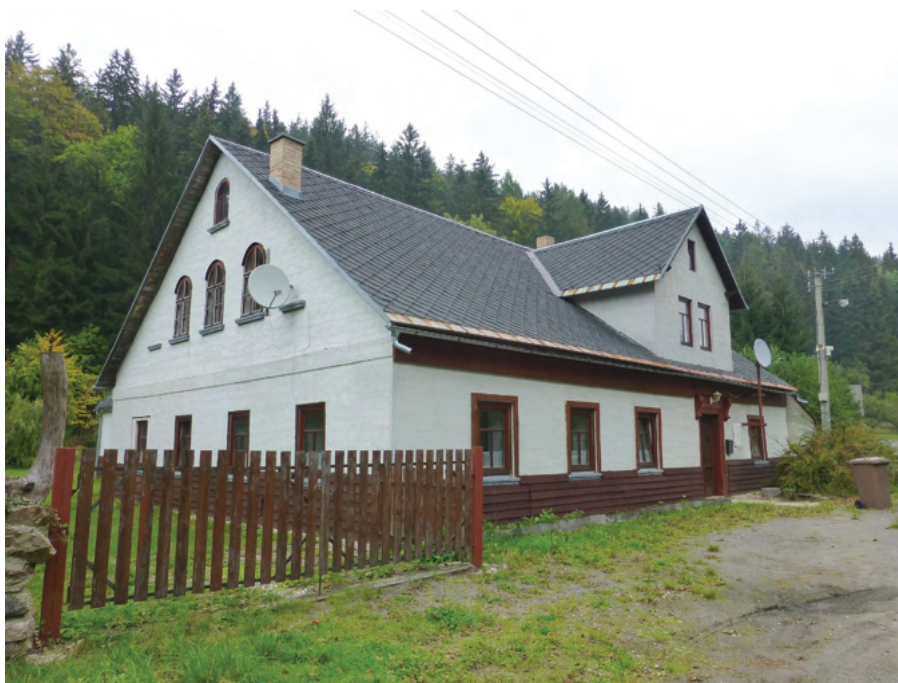
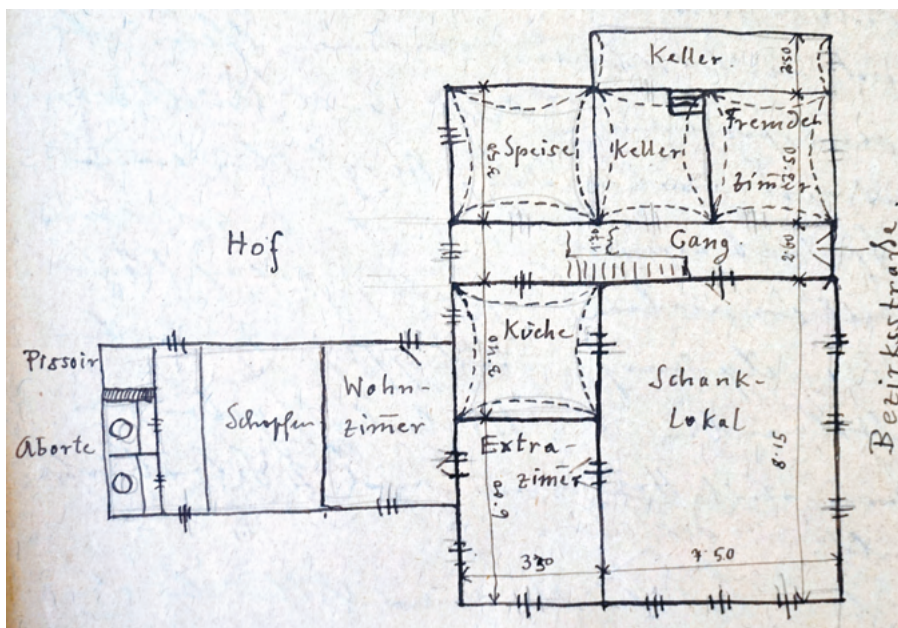
4-7 Bílá Voda, dům čp. 67. Hostinská koncese Rudolfa Schwaba byla vystavena v roce 1885. Dům má charakteristické znaky pozdního klasicismu a nastupujícího historismu, oživením je vstupní portál králického typu. V bočních štítech střechy se objevuje sestava půlkruhově zaklenutých oken na kamenných římsách. Vnitřní dispozice je regionálně obvyklá s trojdielným jádrem ve vícetraktovém řešení a téměř čtvercovým sálem v průčelí. Hygienické zázemí je situováno v přístavbě ve dvoře. (SOKA Šumperk)

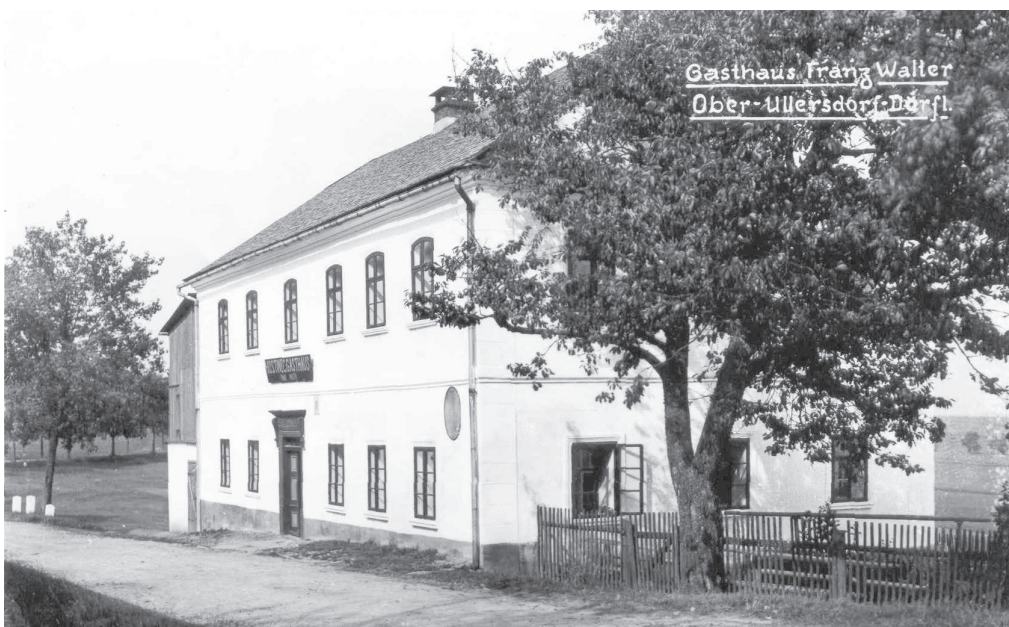
4-8 Horní Bořkovice, hostinec Walter čp. 11. V osamělé poloze při silnici u lesa stojí hostinec asi z 3. čtvrtiny 19. století v jednoduchém historizujícím stylu. Charakterizuje jej kompaktní podélný objem se sedlovou střechou, pravidelné fasády členěné římsami a na štítové straně navíc kvádrovanými lisenami. Šestitabulková okna na parapetních římsách mají zdobnělou historizující profilaci šambrán a v patře segmentové záklenky. Centrálním prvkem průčelí byl tmavě natřený portál králického typu. (MM Králíky)

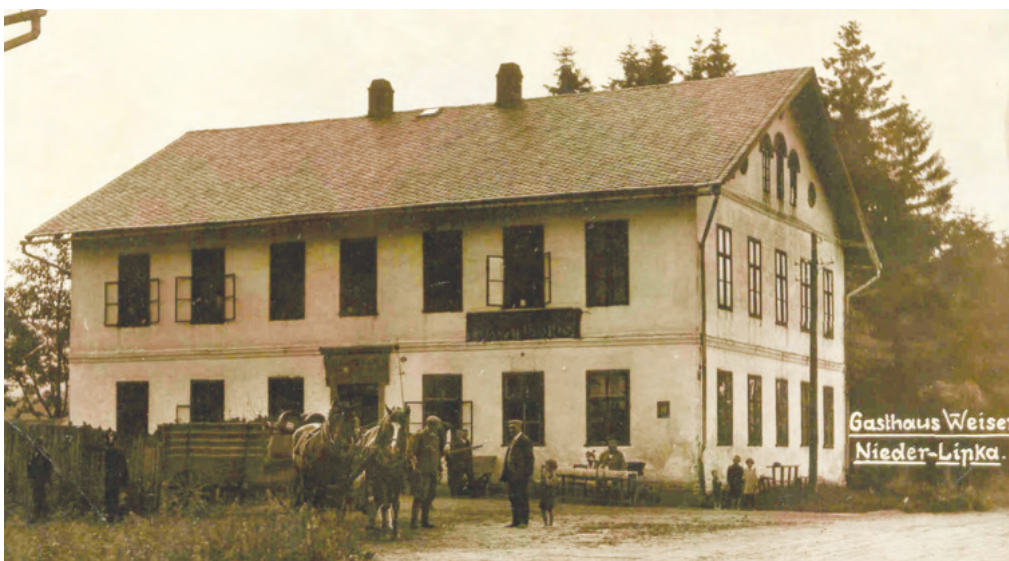
4-9 Dolní Lipka, hostinec Schwarzer, později Weiser (čp. 35, zaniklý) stával nedaleko železniční stanice Dolní Lipka. Nové železniční spojení na trati provozované od roku 1874 se zřejmě stalo popudem k postavení patrového hostince, zachyceného od roku 1878, který by jinak v poměrně malé a volně roztažené obci nenašel uplatnění. Historická fotografie z 20. let 20. století zobrazuje blokovou patrovou stavbu obdélného půdorysu s poměrně plochou sedlovou střechou, se vstupním portálem králického typu. (MM Králíky)

⁶⁸ Dolní Lipka, Gasthaus Schwarzer; Šanov, Gasthaus Sonntag čp. 67. Ve 30. letech 20. století vznikl taneční sál i v bývalé rychtě čp. 13 v Moravském Karlově.

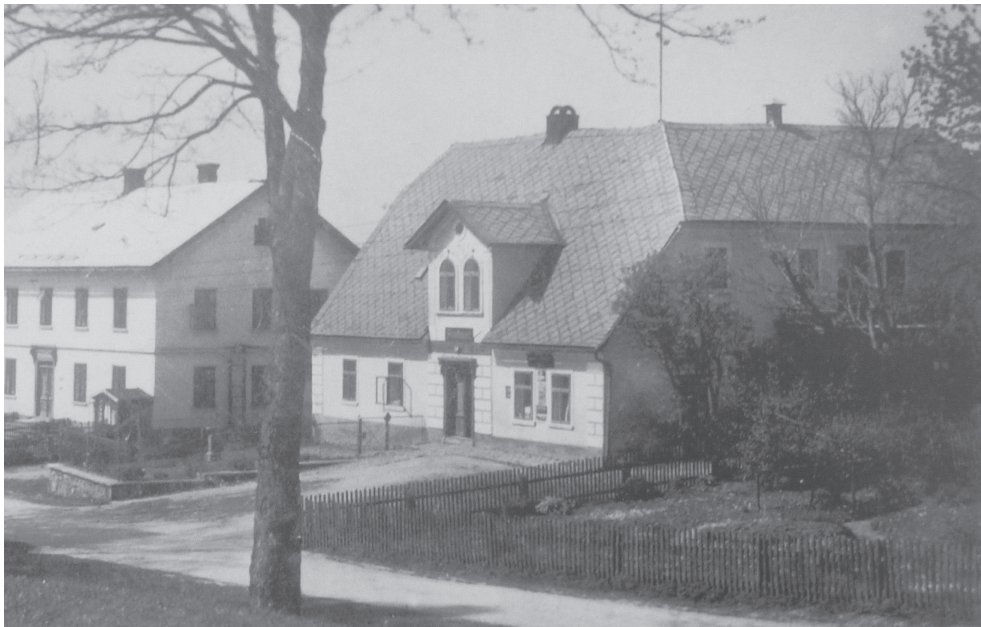
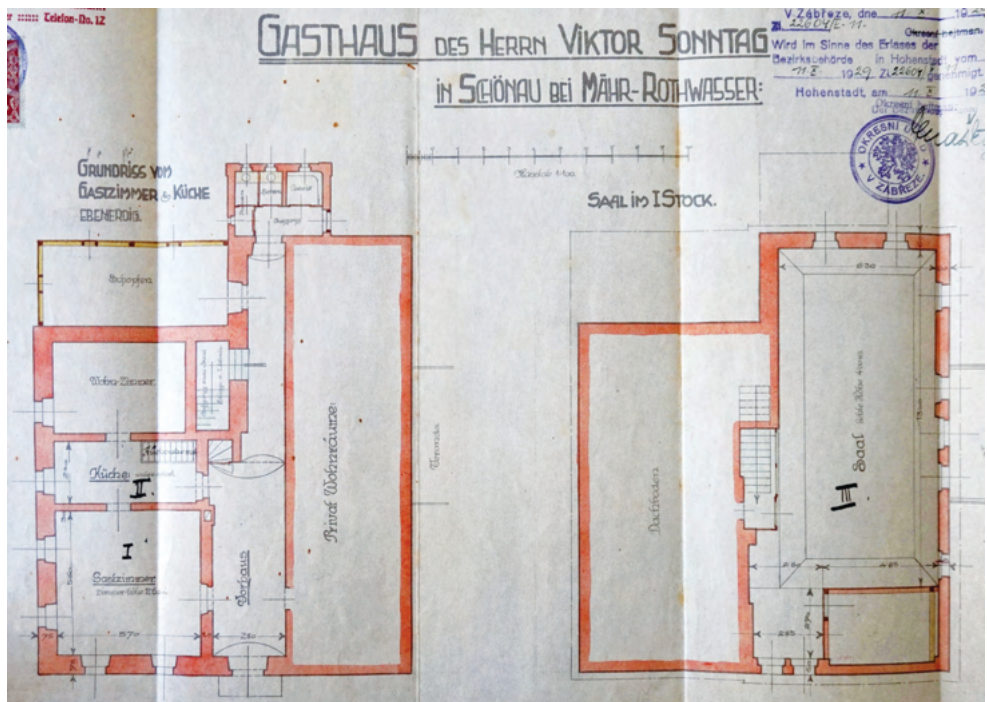
4-10a,b Šanov čp. 67. Zděný hostinec Eduarda Sonntaga (s koncesí z roku 1883) měl podélné průčelí s vysokou sedlovou střechou. Charakteristickým prvkem lokálního tradicionalismu byl vstupní portál s konzolovou římsou a nad ním zděný historizující vikýř. Půdorysný plán z roku 1929 zobrazuje objekt velmi široké trojdielné dispozice, kde celý pravý hloubkový díl zaujímá v přízemí byt majitele, nad nímž je umístěn taneční sál. Jeho prostor o rozměrech 13 x 6 m a výšce 4 m tvoří boční křídlo částečně zapuštěné do svahu. (OÚ Červená Voda, SOkA Šumperk)

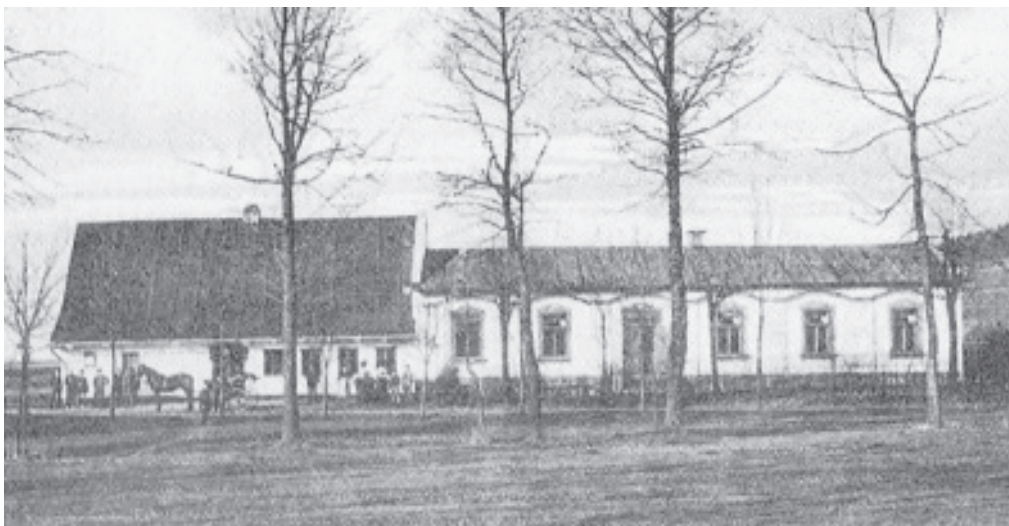
4-11 Dolní Orlice, hostinec Wunders s tanečním sálem zachytila fotografie z doby kolem roku 1900 jako přizemní křídlo, přistavěné k běžné roubené chalupě s nejjednodušší trojdílnou dispozicí. Oproti drobnému měřítku chalupy má hostinec téměř dvojnásobnou výšku místností a vysoká moderní okna. (OÚ Červená Voda)
