**NÁRODNÍ
PAMÁTKOVÝ
ÚSTAV**

Pod Králickým Sněžníkem

Vybrané kapitoly z vesnického stavitelství

Zuzana Stránská-Vařeková – Jitka Svobodová – Jana Pochmanová

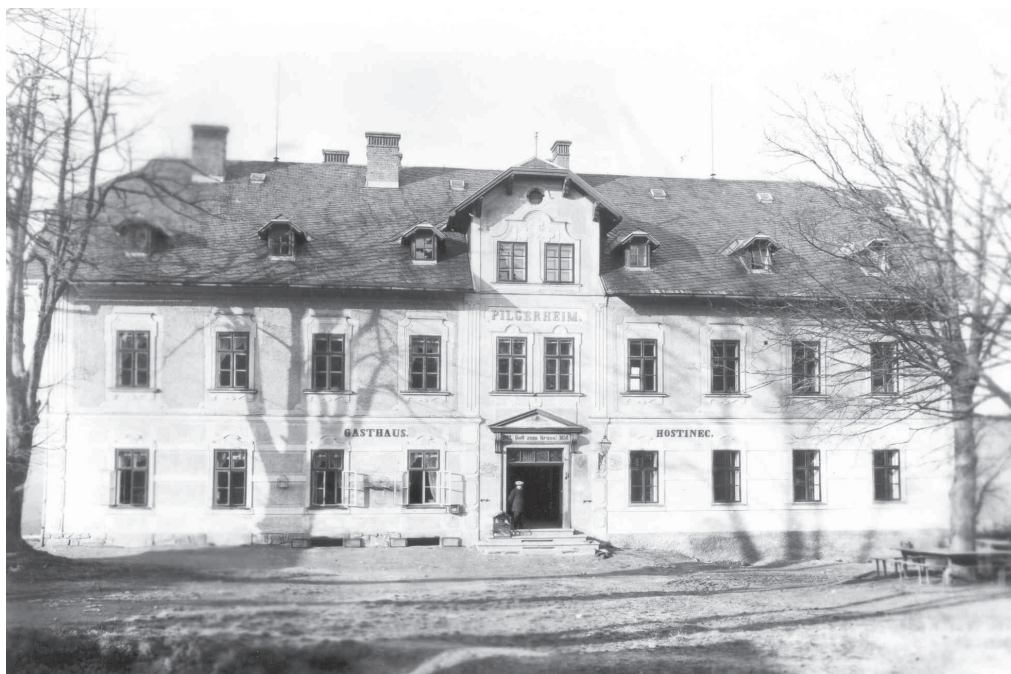
4-12 Dolní Hedeč, poutní dům čp. 2. Fotografie kolem roku 1925 zobrazuje podobu po přestavbě v roce 1902. Podélnému jednopatrovému průčelí proti klášteru, v němž se zachoval vstupní portál z roku 1850, dominuje náznakový střední rizalit, vystupující nad střechu v podobě dvouosé vikýřové nástavby. Vysoká okna hostince v neobarokních rámech vystupovala výrazně z hrubozrnné a barevně odlišené omítky. Hostinec měl ještě protáhlé boční křídlo, sestupující o něco níže ze svahu. (MM Králíky)

⁶⁹ Dolní Morava čp. 21, Villa Jakob nad Mlýnickým Dvorem, Dolní Hedeč čp. 2, čp. 120 apod.

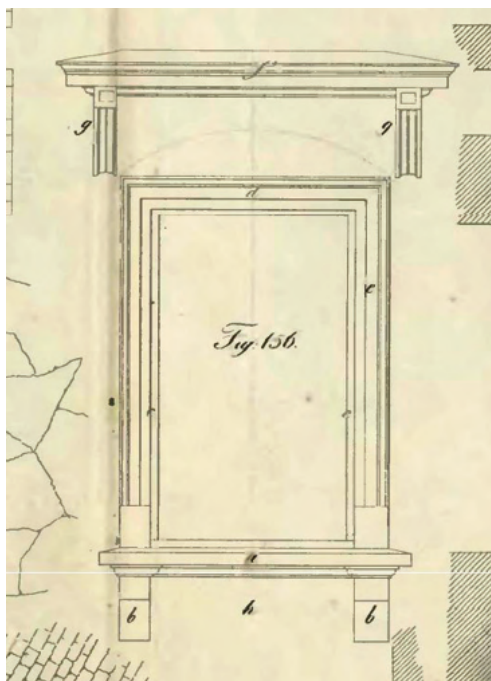
5-0 Příklad architektonické kresby okenního ostění s nadpražní římsou na ankonách z dobové učebnice architektury, užívané na pražských či vídeňských školách v 1. polovině 19. století. Slohová inspirace pro portály na Králicku. JÖNDL, J. P. *Atlas k poučenj o stawitelstwj pozemnjm*, 1840-1845, tab.V.

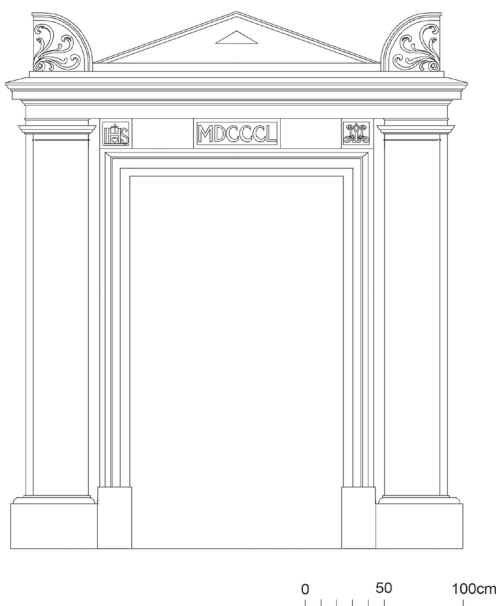
5-2 Empírový portál kostela v Jakubovicích z roku 1850 představuje blízký inspirační zdroj, z něhož byl v některých sledovaných případech převzatý motiv trojúhelného tympanonu. (Zaměření NPÚ)

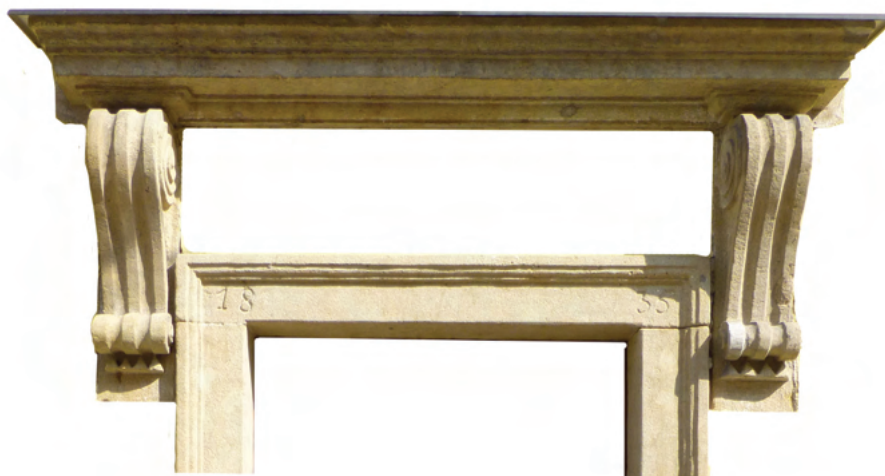
5-3 Nejstarší pískovcový portál v okolí z roku 1835 se zachoval na bývalé katolické škole v Čenkovicích, zřízené vrchností. Proporce volutových konzol i profilace jsou klasické, jde o dílo školeného kameníka.

venkovské stavby.⁷² Nejstarší datované příklady z blízkého okolí, tedy portál bývalé katolické školy v Čenkovicích čp. 36 z roku 1835, portál městského domu čp. 39 ve Štítech nebo portál hostince čp. 75 v Písařově, ještě dokumentují

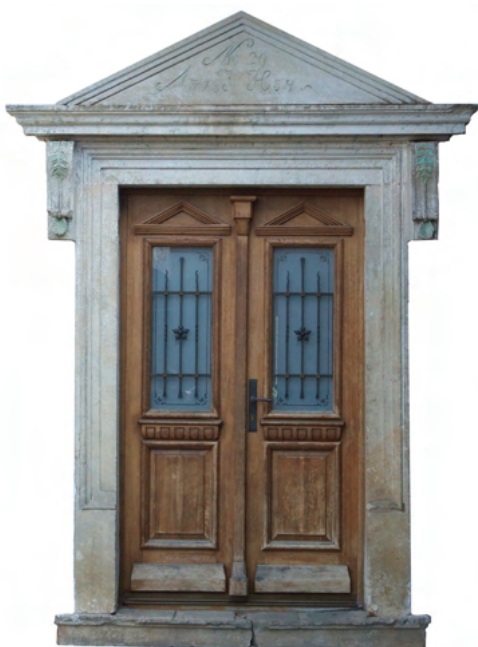
5-4 Portál domu čp. 2 ve Velké Moravě (původně čp.29) s vročením 1854 prozrazuje propojení obou inspiračních zdrojů – volutové římsy i tympanonu. Pod přebílením se zachovaly i stopy barevného zvýraznění zelených listenů na čele konzol.

jejichž uplatnění však bylo rozhodně širší.⁷⁴ Z venkovského prostředí jej známe ještě z domu čp. 2 ze vsi Velká Morava, kde fronton obsahuje kromě vročení 1854 i zakomponované iniciály JH a původní domovní číslo 29.

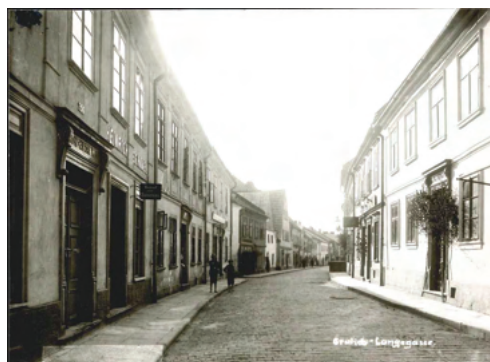
5-5 Historická fotografie Dlouhé ulice v Králíkách po výstavně klasicistní přestavbě zobrazuje řadu typově shodných portálů s dlouhými štíhlými konzolami a reliéfními nápisy ve vlysu, které patrně upozorňovaly na zdejší firmy či obchody, nebo reprezentovaly majitele domu. (MM Králíky)

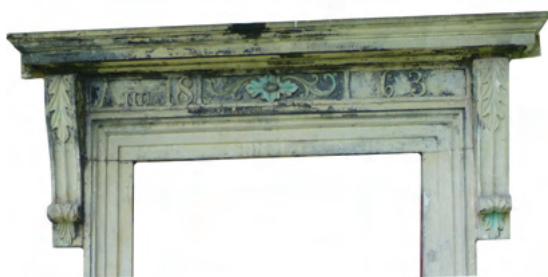
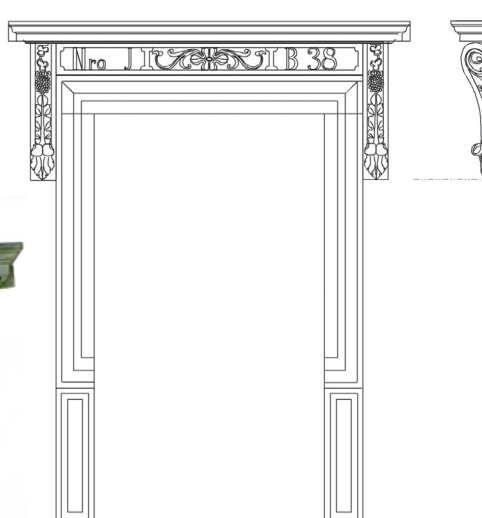
5-6 a 5-7 K rozšíření oblíbenosti portálů došlo od 60. let 19. století, kdy se pod vlivem historismu kladl důraz na dekorativnost nadpraží a konzol. Dům čp. 38 v Dolní Orlicí byl vybaven hned dvěma portály z roku 1863 na dvorní i uliční straně síně, které byly navíc i barevně pojednané. (Zaměření NPÚ)

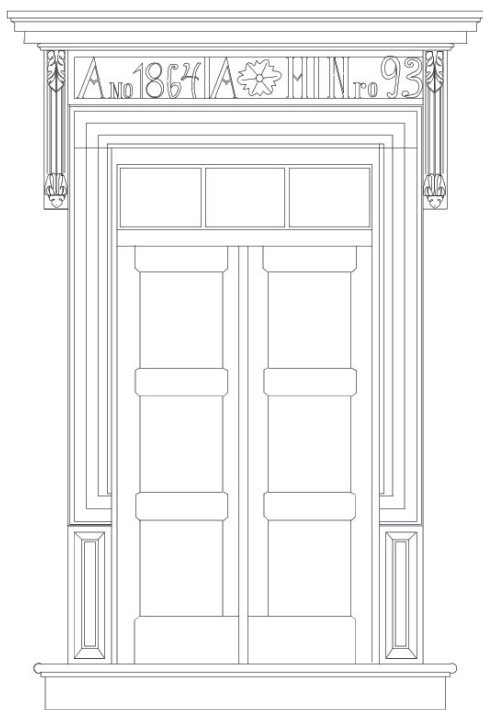
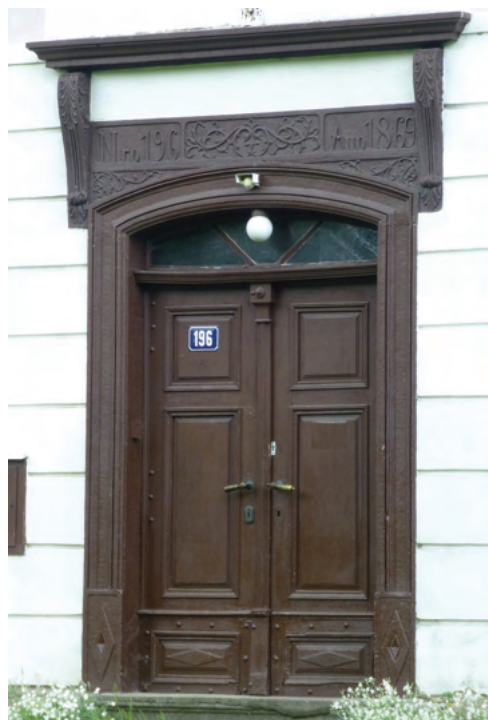
5-8 a 5-9 Z 60. let 19. století pochází portál na hostinci v Heřmanicích (rok 1864), nebo portál bývalé rychty v Červené Vodě (rok 1869), jehož náročná reliéfní výzdoba i provedení se segmentovým nadpražím odkazují na prvořadý význam budovy. Stylovou jednotu s kvalitními dvoukřídlými výplňovými dveřmi podtrhuje motiv diamantu na podnoži. Tmavá jednotná recetní a navíc lesklá barevnost snižuje možnost vnímání plasticity reliéfní výzdoby a čitelnost nápisu. (Zaměření NPÚ)

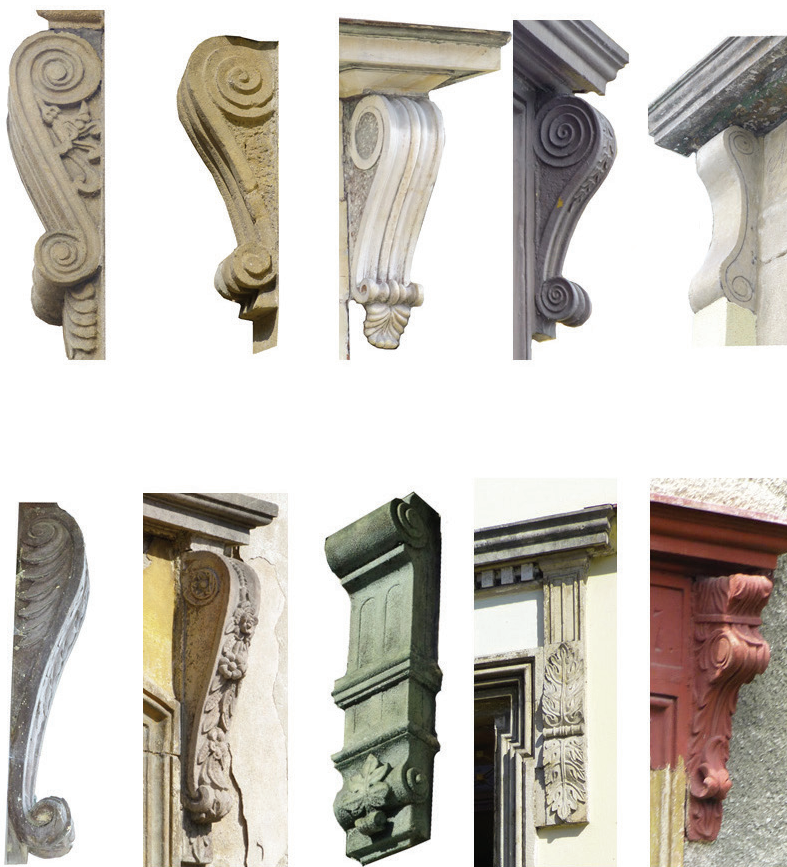
5-10 Tvarová variabilita konzol naznačuje vývoj od klasických proporcí volut, přes protáhlé a štíhlé volutové konzoly s reliéfní rostlinnou dekorací (pravděpodobně barevně pojednanou) až k manýristickým tvarovým hříčkám, které k původním volutám odkazují jen velmi vzdáleně.

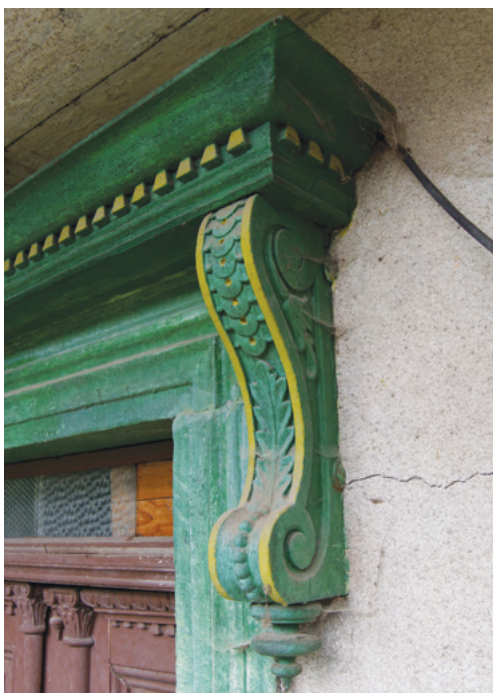
5-11 Propojení kamenného portálu s dřevěnou dekorativně bohatou konzolou a řezbářsky náročně zpracovanými domovními dveřmi na domě usedlosti čp. 60 v Moravském Karlově, v poměrně nepřístupné horské poloze, je zřejmě kompromisem mezi požadavkem reprezentativnosti a materiálovou dostupností. Nedatovaný prvek reprezentuje patrně až závěr 19. století.

čučky byl zachycen na venkovské usedlosti čp. 60 v Moravském Karlově. Zřejmě nejmladší celodřevěný portál včetně původních neorenesančních dveří je udržován na polo-roubené chalupě čp. 52 v téže vsi.

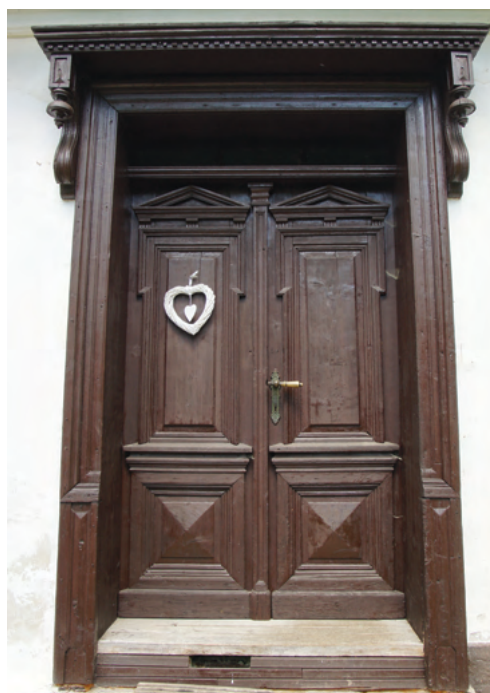
5-12 Unikátní transformace portálu do dřevěného provedení se zachovala na domě čp. 52 v Moravském Karlově, opět v jednotném historizujícím provedení s dvoukřídlými dveřmi s neorenesančními výplněmi. Truhlářské provedení konzol přebírá prvky stylového nábytku např. v provedení soustružených čučků, připomínajících zavěšené lucerny.

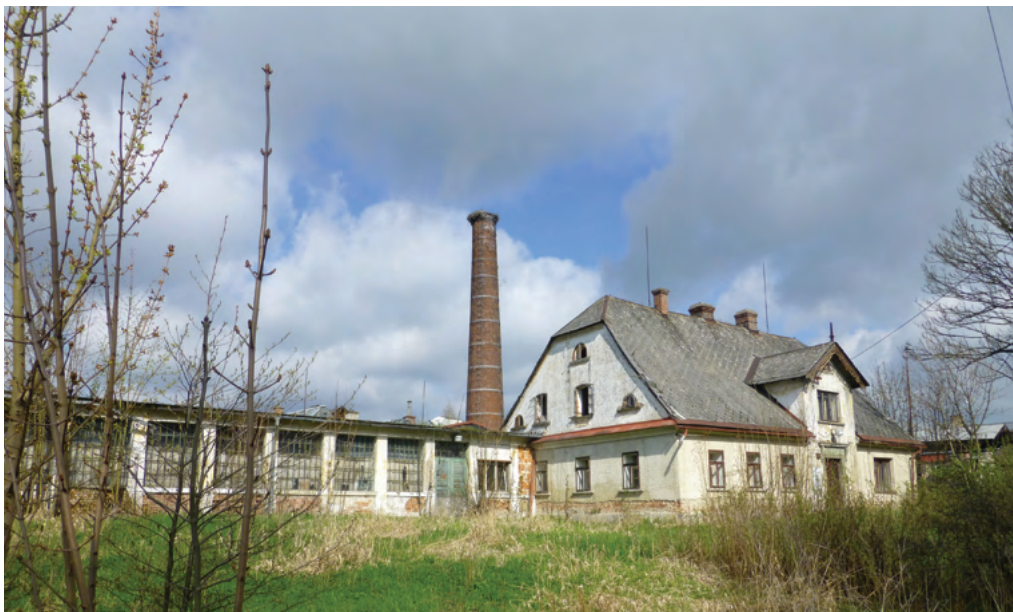
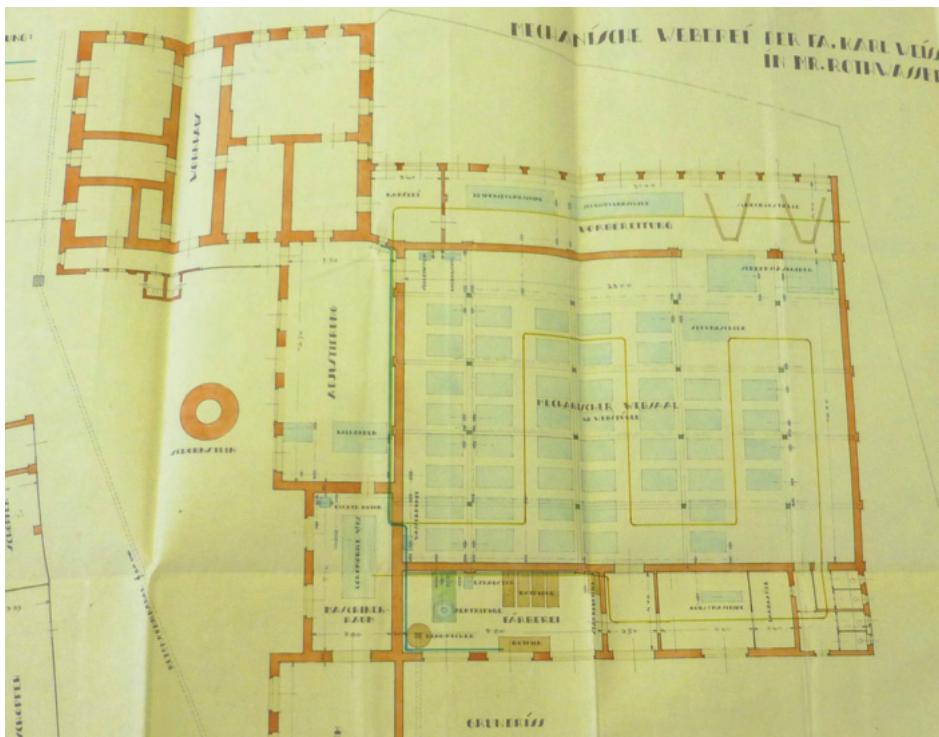
6-2a,b Červená Voda čp. 185, barvírna Johanna Müllera. Obytný dům s připojenou nízkou halou bývalé tkalcovny. Na místě ještě dřevěného domu lékaře zde již v roce 1857 žil barvířský mistr a fungovala barvírna. Podle jména a vřocení na vstupním portálu (snad 1878) získal objekt nynější podobu za Johanna Müllera, úspěšného výrobce, obchodujícího se svým bavlněným zbožím, Iněným plátnem a výšivkami i v Uhrách a Sedmíhradsku. Budova se zachovala i po přestavbě na mechanickou tkalcovnu a barvírnu se 30 zaměstnanci a více než 50 stroji, kterou provedl v roce 1930 majitel Karel Weiss. (SOKa Šumperk)

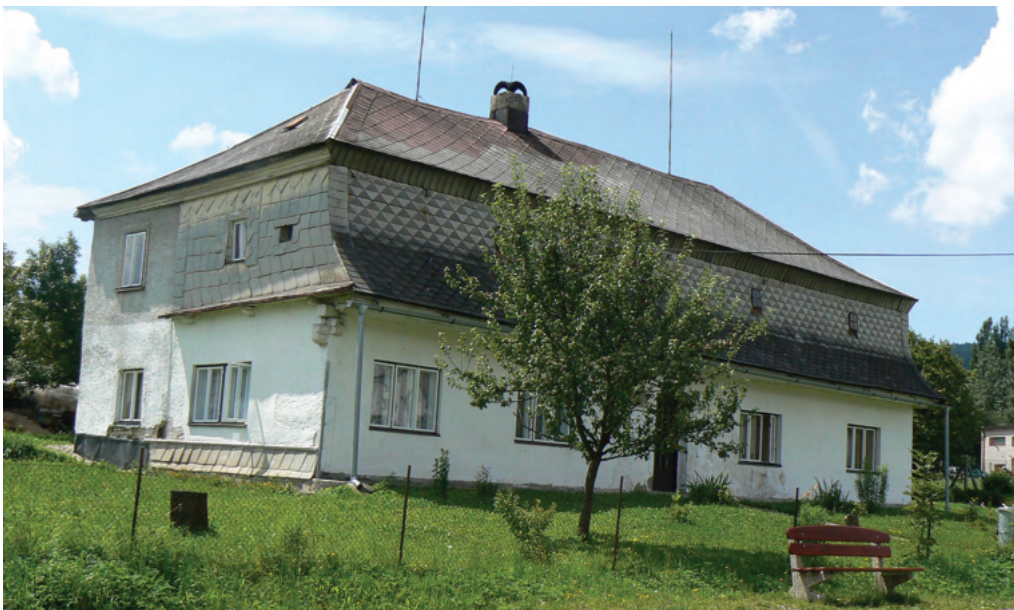
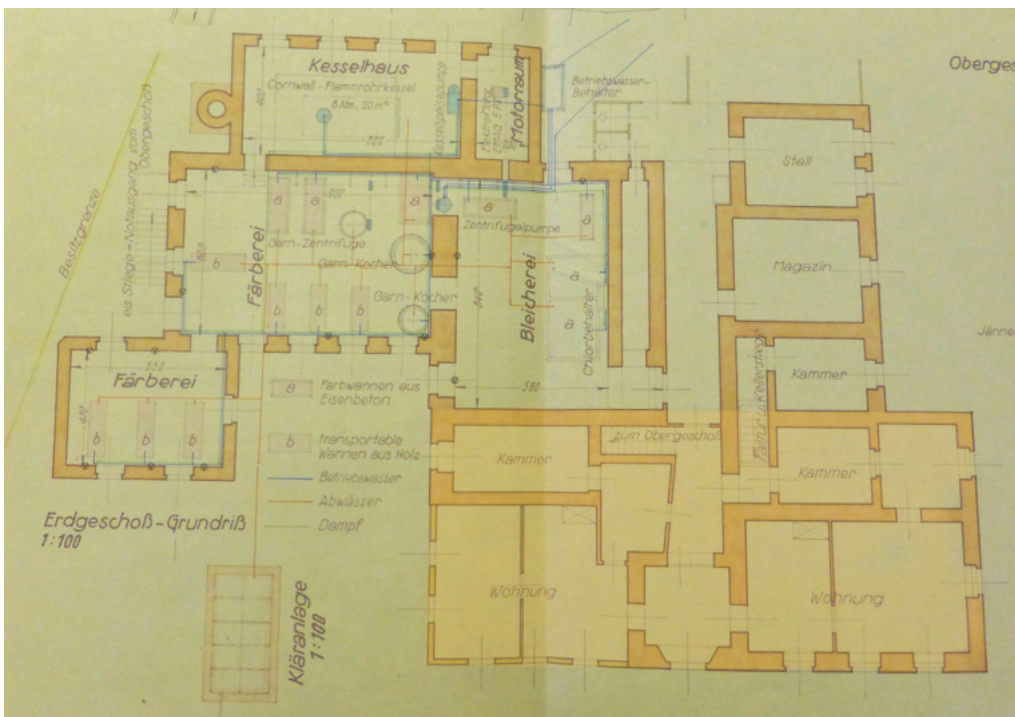
6-3a,b Červená voda čp. 156, parní barvírna a bělidlo Ernsta Fiebicha. Jedna z menších textilních fabrik, napojená na částečně roubenou chalupu, zmiňovanou k roku 1835 v majetku rodiny Effenbergerů. Již od roku 1857 se zde uvádí barvírna, rozšířená a modernizovaná v roce 1912 a 1937 za Ernsta Fiebicha. Směrem do dvora se na nepravidelném půdorysu připojovaly prostory fabriky pro bělení a barvení textilu. Nad nimi byly v patře ještě prostory parní sušárny. K zadní části domu přiléhalo kolmé křídlo s komorami, obchodem a stájí. Obytná část s roubenou světnicí se zachovala v upravené podobě dodnes, opodál stojící menší objekt odpovídá na plánu menšímu prostoru barvírny pro tři přenosné dřevěné vany. (SOKA Šumperk)

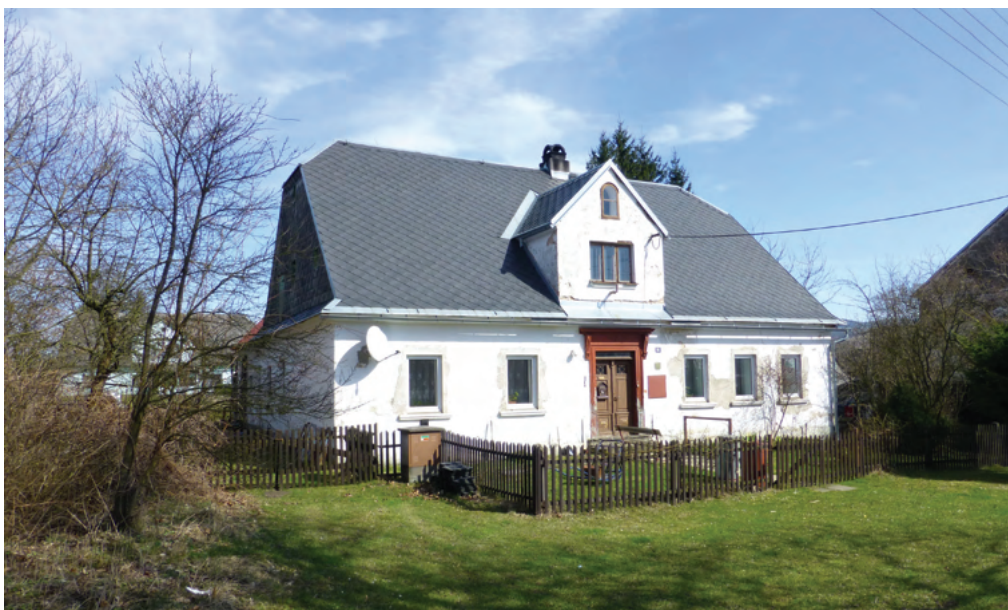
6-4 Červená Voda čp. 85, Franz Fiebich, ruční tkalcovna. Podle historických údajů zde stál zděný domek tkalce nejpozději roku 1869 (vročení na portálu 1868). V roce 1910 i 1921 se uvádí ruční tkalcovna bavlny majitele Franze Fiebicha. Výrobní část patrně zanikla, přesto jde o významný doklad přetrvávání tradice ručního tkalcovství v konkurenci blízkých větších textilních podniků i na počátku 20. století.

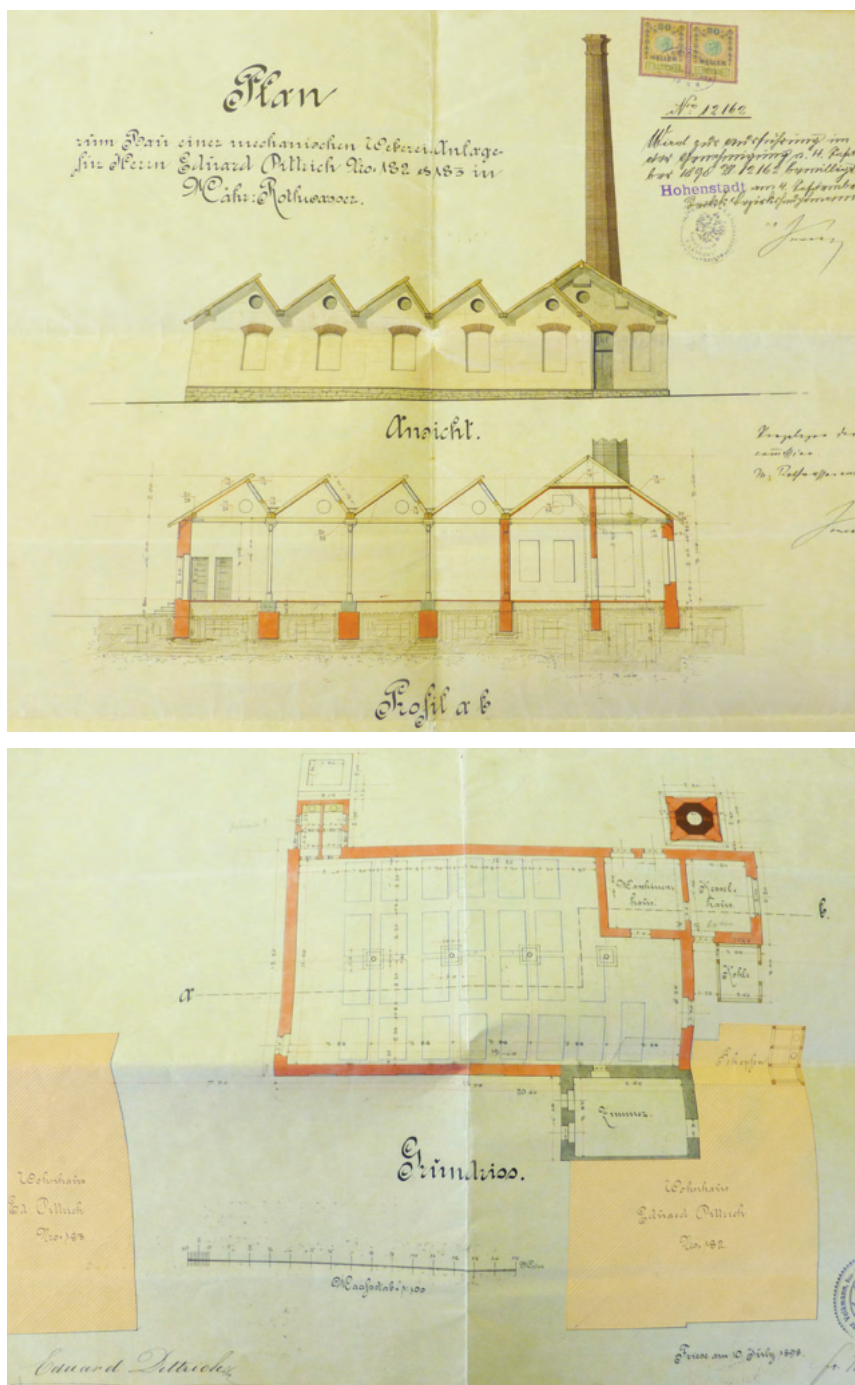
6-6a,b Červená Voda, zaniklá tkalcovna Eduarda Dittricha: plán tkalcovny od místního stavitele Franze Volkmana z roku 1898. Dům čp. 182 je označený ještě jako dřevěný, k němu přistavuje Eduard Dittrich mechanickou tkalcovnu s 27 stroji a v roce 1906 ji propojuje další halou se svým obytným domem čp. 183. (SOKA Šumperk)

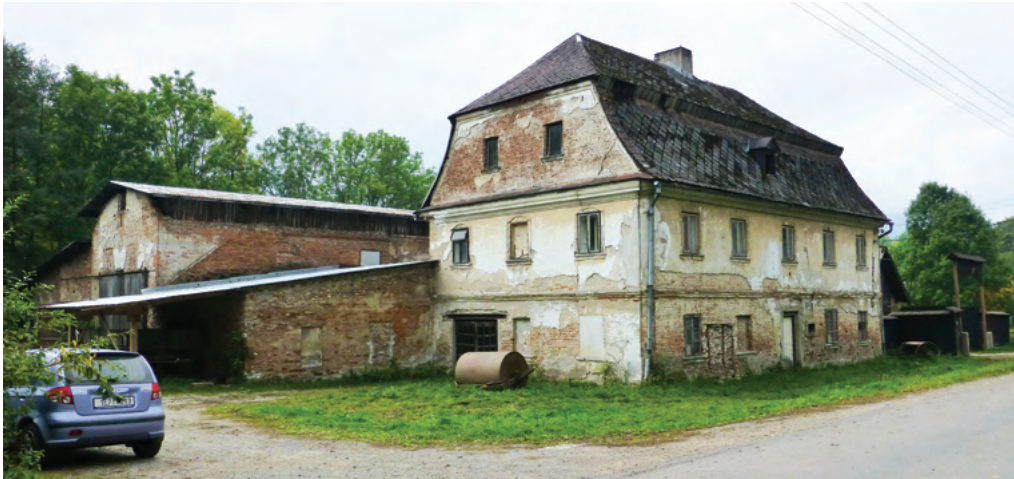
6-7 Bílá Voda čp. 54, barvírna a bělidlo Jana Koblischkeho synové. Obytný objekt se zachoval v klasicistní hmotě s mansardovou střechou. Barvírnu na modrotisk založil v roce 1854 starší syn Johanna Koblischkeho po vyučení v barvírně v Čenkovicích a studiu ve Vídni. V roce 1878 bylo připojeno bělidlo a barvení bavlny, vyráběla se i Iněná příze a vlákna pro kartáčnický průmysl v Moravském Karlově. Novinky do výroby zaváděl i mladší syn Adolf, po studiu v Liberci. Ve 30. letech 20. století zde pracovalo kolem 20 zaměstnanců. (Archiv Waldkraiburg)

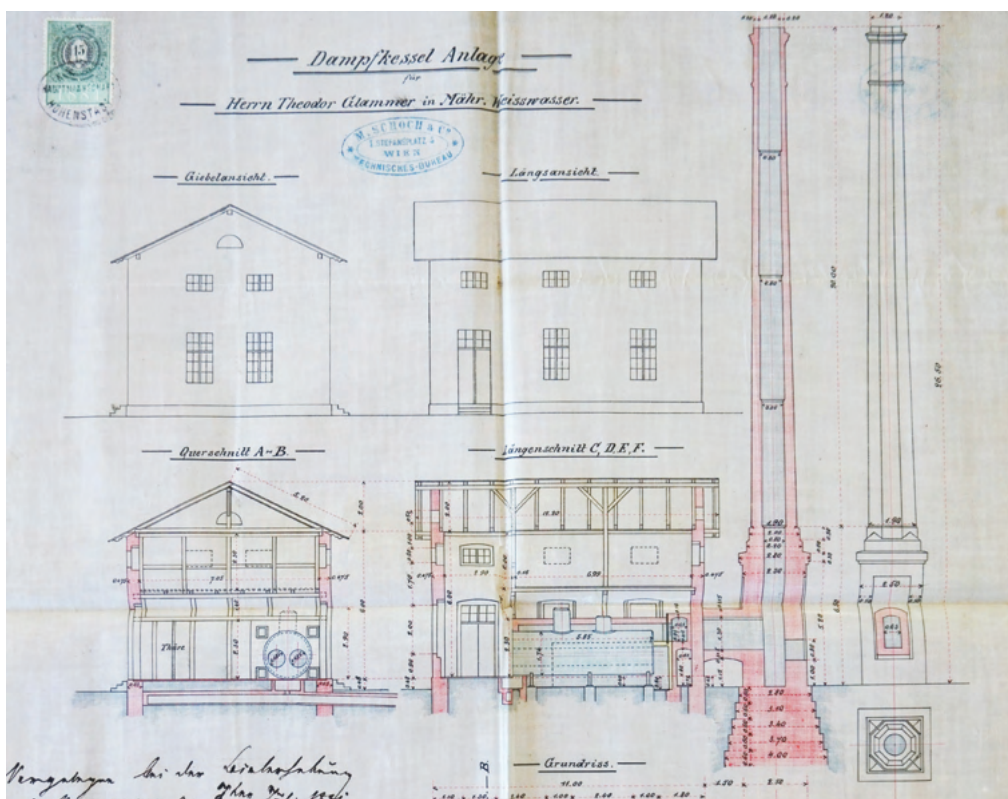
6-9a,b Bílá Voda čp. 6 a 9, bělidlo, barvírna a úpravna Theodor Glammer. Jeden ze dvou největších místních textilních podniků, založený v roce 1863 a v několika etapách rozšiřovaný a modernizovaný, významně pozměnil tvář vsi. V roce 1938 měla firma zaměstnávající 212 dělníků velmi dobré provozní podmínky, v moderně zařízené tovární budově, včetně ubytování v devíti obytných domech. (SOKA Šumperk)

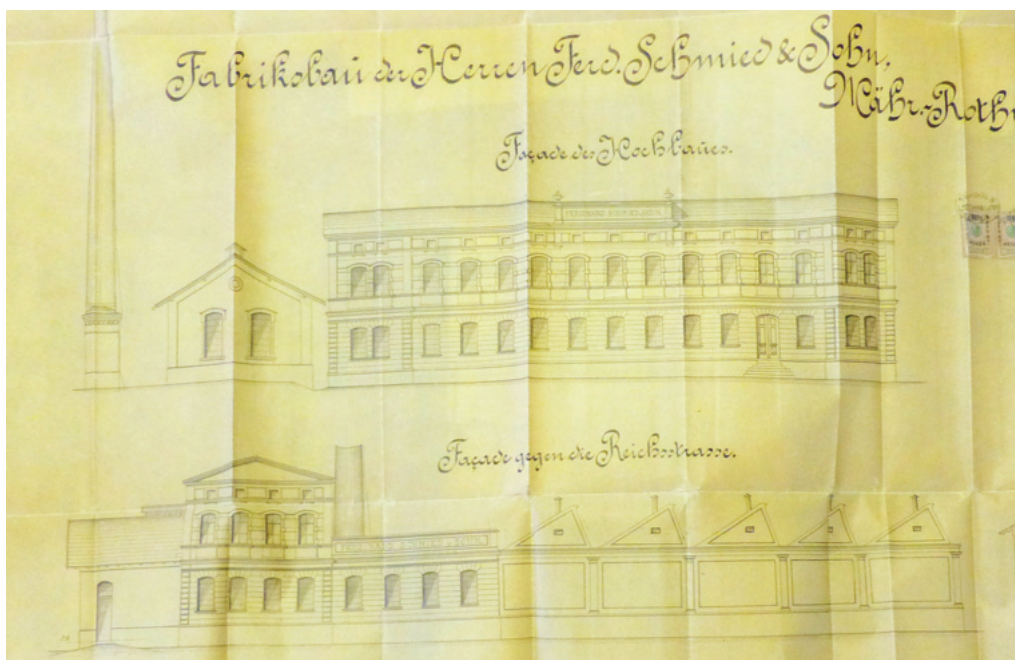
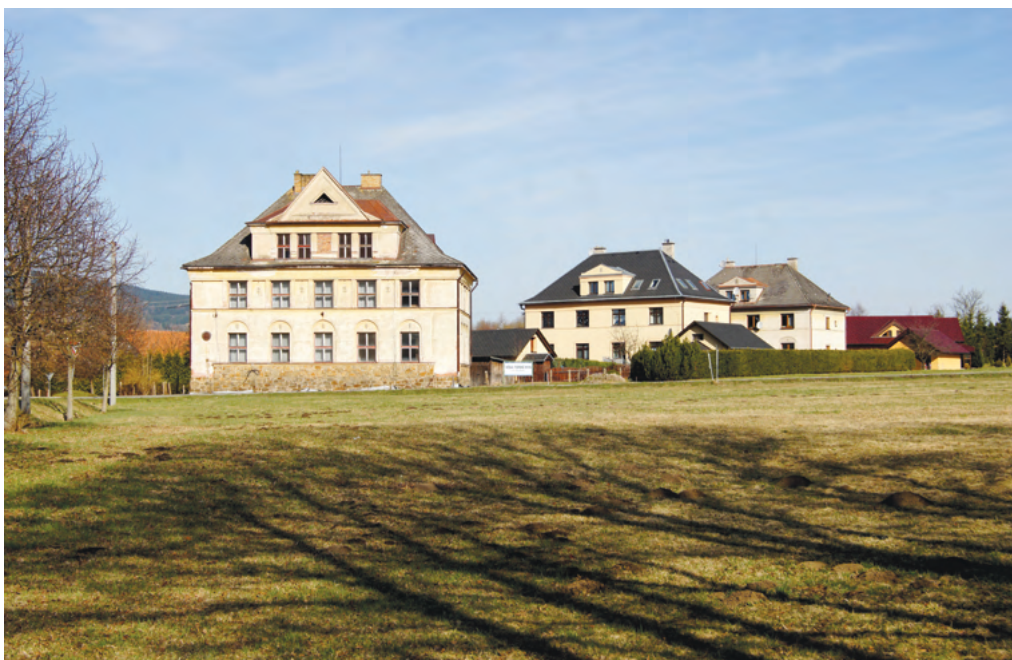
6-10a,b Červená Voda, 1898 tkalcovna bavlny Ferdinand Schmied a syn (od 1925 Bratři Perutzové, od 1939 Braunstein a Co., po znárodnění součást n.p. Perla). Archivní plány dokumentují stavební etapy za tří majitelů, včetně výstavby obytného komplexu pro zaměstnance a dělnických řadových domků firmy Braunstein a Co. (SOKA Šumperk)

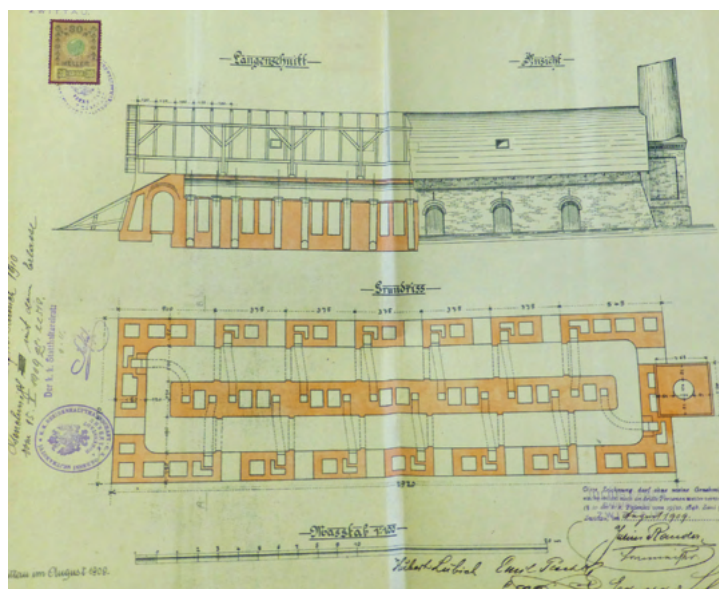
6-11 Červená Voda, zaniklá kruhová cihelna Schmieid. Výřez z plánu z roku 1909, Julius Randa, Svitavy. Podobu vsi v industriálním období v 1. polovině 20. století dotvářely i cihelny a dřevozpracující průmysl, zejména kartáčnícký. (SOKA Šumperk)

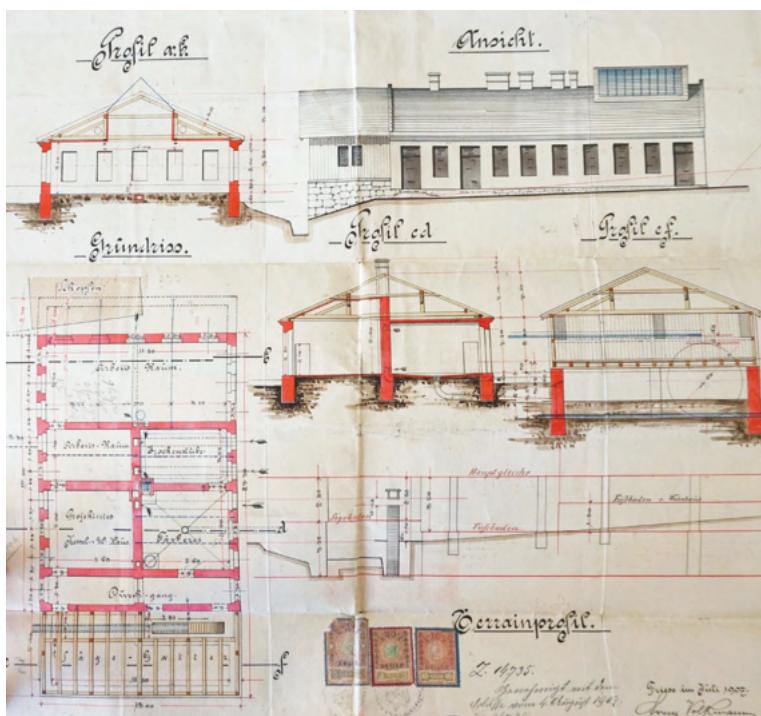
6-12 Šanov, výroba kartáčů Reinholda Höslera. Plán F. Volkmana z roku 1907. Příklad výrobního podniku rodinného typu, zřízeného 3 metry od obytného domu. K jednoduché dvoutraktové dispozici dobře osvětlené z podélných stran, se na jedné straně připojuje hala s velkým střešním světlíkem a na druhé straně bedněný přístavek, chránící kamennou lednici s vodním kolem. Plán dokládá běžné užívání vodního pohonu pro výrobní účely i na počátku 20. století. (SOKA Šumperk)

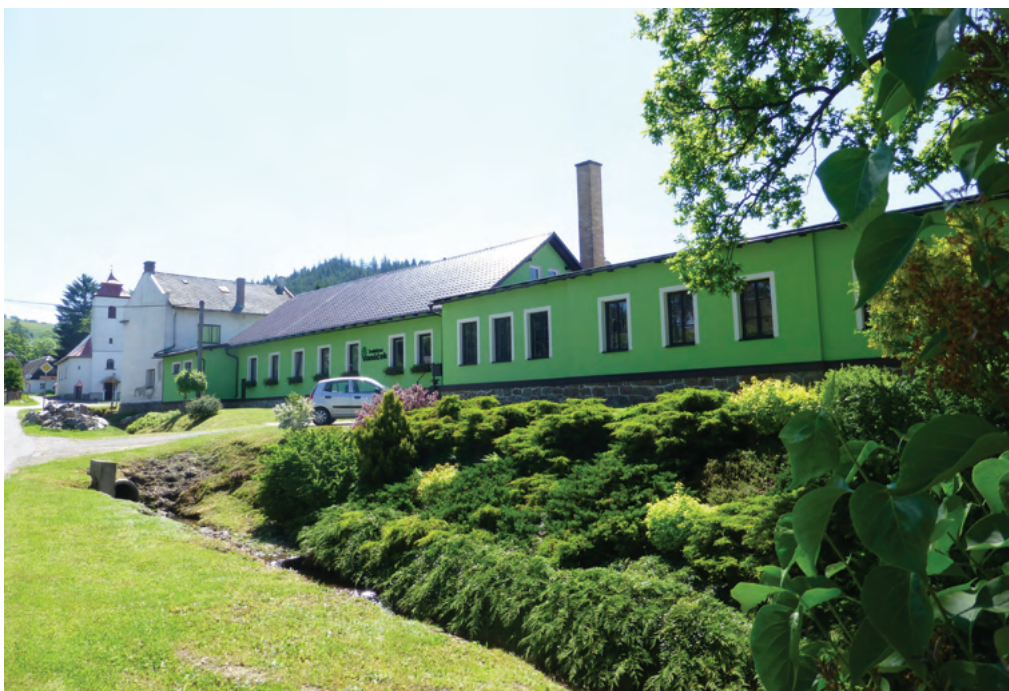
6-13a,b Šanov, barvírna Viléma Herla: Příklad menší fabriky rodinného typu v centru obce, která se vyvinula postupným narůstáním a úpravami objektů venkovského typu na parcelách bývalých menších usedlostí v údolí potoka. Poslední rozšíření zachycuje plán z roku 1938, kdy se k dosavadní srostlici hmot historizujícího charakteru připojuje plochostropá funkcionalistická hala. (SOka Šumperk)

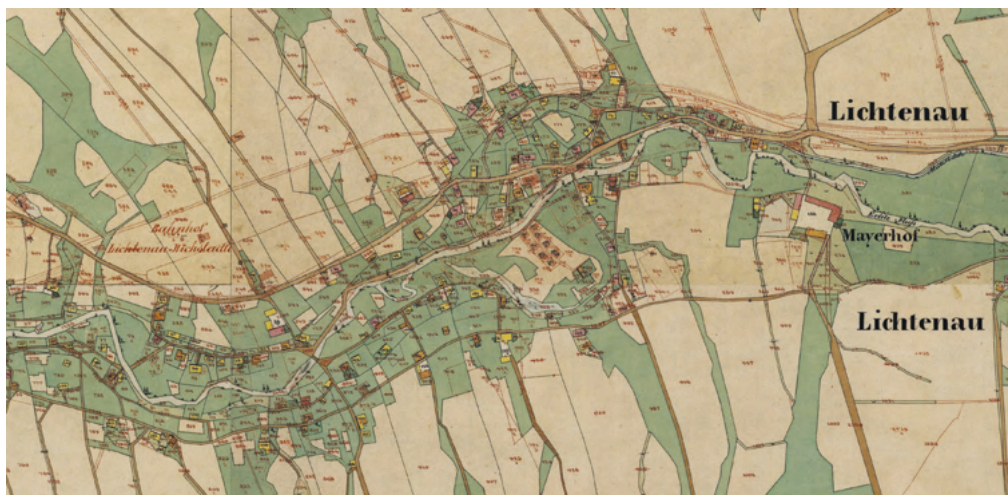
1. Lichkov, výřez originální mapy stabilního katastru zobrazuje střední část lánové vsi v údolí Tiché Orlice, vpravo s panským dvorem. Rumělkově červené korekce v mapě dokumentují postupnou přestavbu domů v 2. polovině 19. století a také vyznačují trasu nové železnice. (ČÚZK)

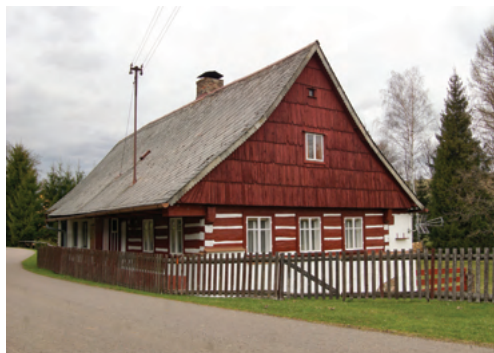
3. Chalupnický dům č. 3 se zachovaným trojdílným uspořádáním, roubenou světnicí a kolnou připojenou ve čtvrtém dílu dispozice je příkladem uplatnění tradic, formovaných již nejpozději od 18. století.

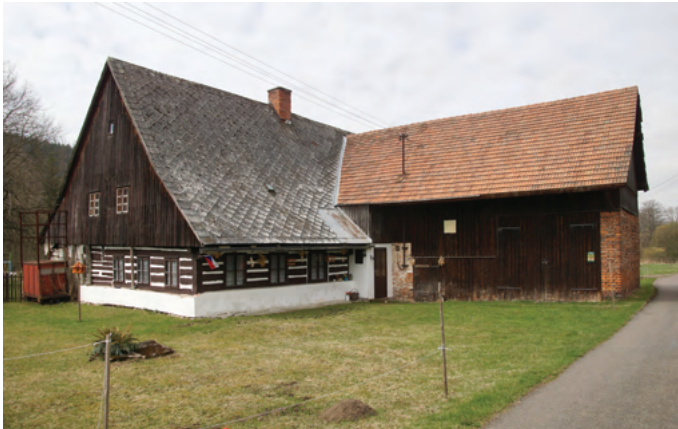
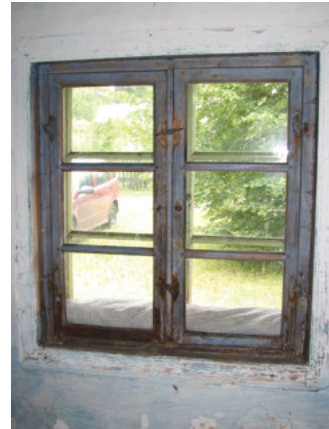
4. Roubený dům čp. 39, chlévní dispozice s mladším křídlem stodoly. Foto z roku 2007 zachytilo okno z 1. poloviny 19. století s lopatkovými závěsy, zavírané na obrtlíky, s tradičním členěním na 6 tabulek.

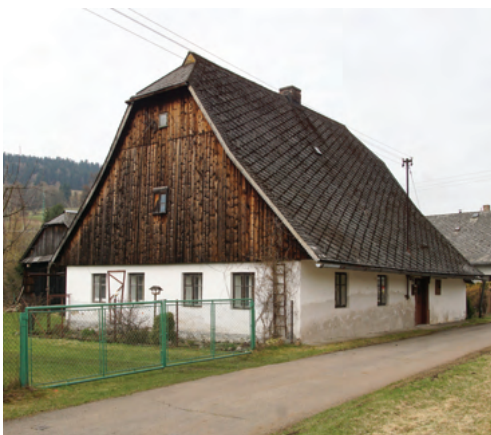
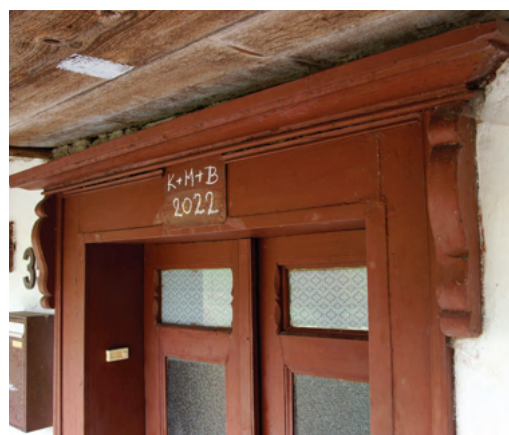
5. Dům čp. 35 tradičního objemu s prostorným podkrovím o více úrovních pod vysokou střešou. Originální roubení již nahradilo mladší cihelné zdivo, dispozice s komínem nad průchozí síní se zachovala. U vstupu je uplatněný oblíbený typ portálu s římsou na volutových konzolách, zde ojediněle v dřevěném provedení. K domu patří i dřevěná, šindelem pobitá kolna.

zdívkem. Zajímavým prvkem je dřevěný portálek s římsou a bočními konzolami, který je zjednodušenou parafrází kamenných portálů téhož typu. Chalupu malebně doplňuje mladší šindelem pobitá stodůlka.

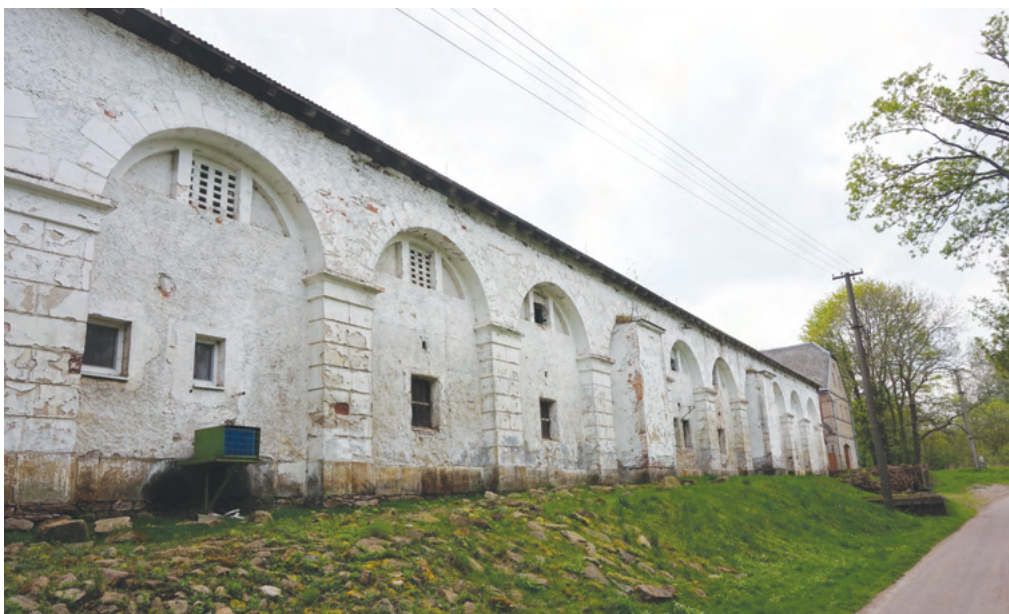
6. Klasicistní stáje a chlévy vrchostenského dvora jsou čistou slohovou architekturou reflektující dobové vzorníky J. P. Joendla.

příliš patrné, nebo se nezachovaly. Významnou stavbou se zřetelnými slohovými projevy jsou chlévy panského hospodářského dvora, existující podle mapy již před rokem 1840. Vysoká a dlouhá cihelná stavba s polopatrem na píci tvoří jednu frontu dvora. Podélnou stěnu výrazně plasticky člení půlkruhově zaklenuté arkády s výraznou rustikou na pilířích i záklencích. Kromě oken chléva člení archivolty ještě slepá termální okna. Štítové průčelí flankují mohutné rustikované pilíře nesoucí hlubokou půlkruhovou archivoltu ve štítu. Objekt projektoval školený vrchnostenský architekt obeznámený se vzorovými návrhy hospodářských staveb J. P. Jöndla z konce 20. let 19. století.

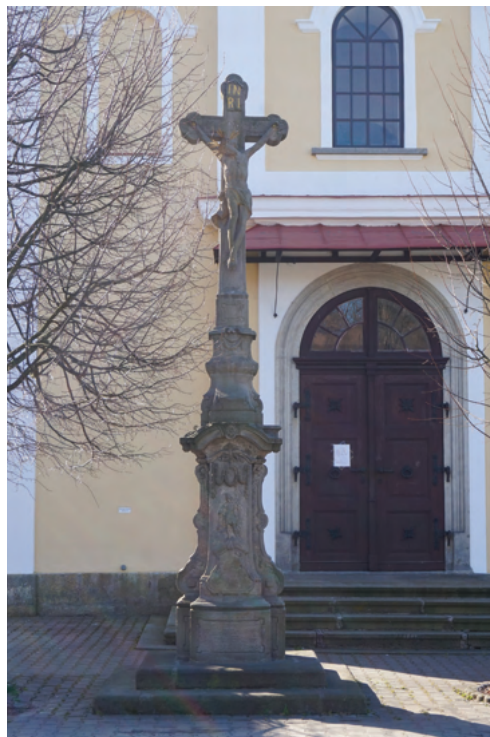
7. Vysoký pískovcový kříž z roku 1802, pocházející zřejmě z okruhu žamberského sochaře Alexia Czyliaka, byl původně doplněn dvojicí andělů na římsé podstavce. Tvarosloví s klasicistními dekorativními prvky a reliéfem sv. Floriána dokládá přežívání barokní tradice až do 19. století.

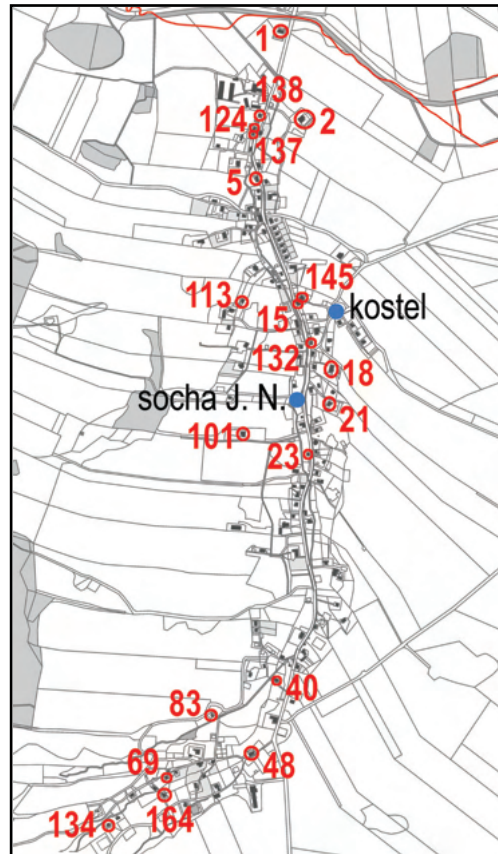
1. Aktuální situační mapa Dolních Boříkovic s vyznačením vybraných hodnotných objektů.

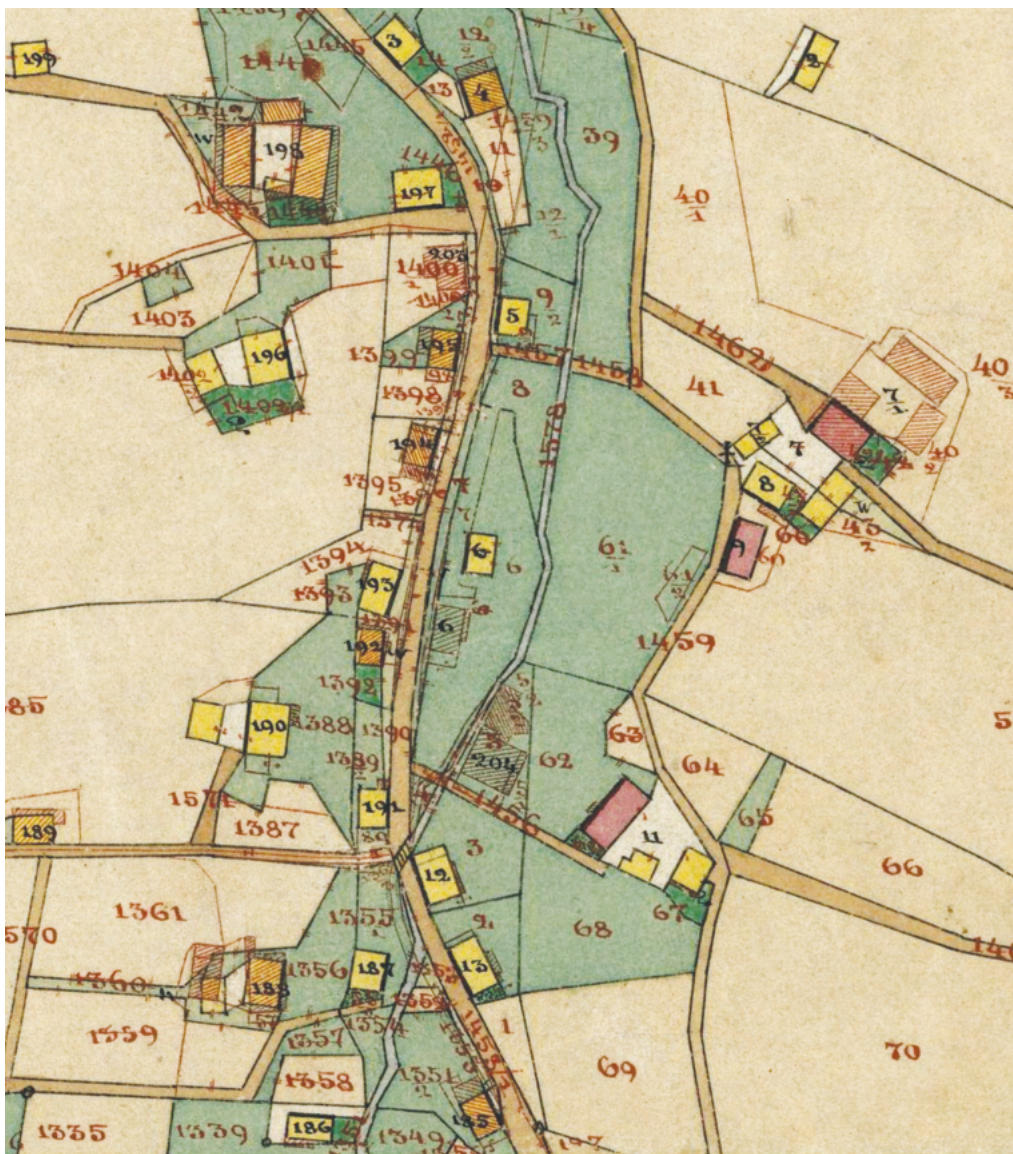
2. Dolní Boříkovice, výřez z originální mapy stabilního katastru s podkladem z roku 1840 zobrazuje ves s lánovým uspořádáním, vysazenou podél potoka. Výřez dokumentuje volné dvoj- nebo trojstranné uspořádání usedlostí na jejich láněch a domkářské chalupy při silnici. Změny zakreslené rumělkou do 70. let 19. století zachycují i postupnou přestavbu většinou dřevěných staveb na nespalné a novostavby pravidelnějších dvorů s velkými stavbami. Mapa Horních Boříkovic je uvedena v kapitole o půdorysu vesnic. (ČÚZK)

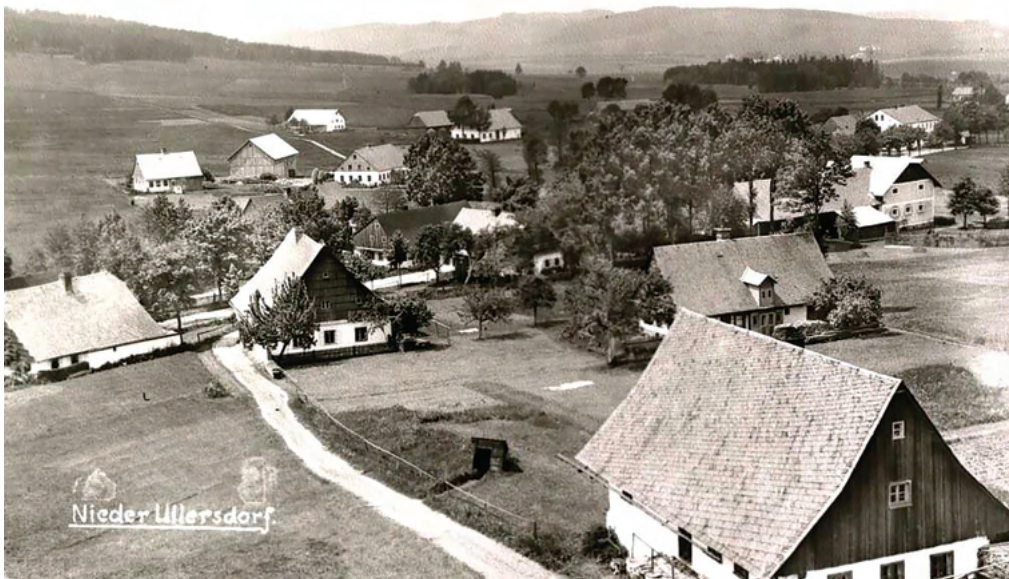
3. Pohled na část Dolních Bořkovic z meziválečného období 20. století, zahrnující průřez typovou skladbou zástavby od roubených domů s vysokou prohnutou střechou, přes zděné domy s nízkými trojúhelními štíty po stavby z přelomu 19. a 20. století, zastoupené zděnou hospodářskou stavbou s polopatrem a seníkovou kladkou, nebo vysokou bedněnou rámovou stodolou. (MM Králíky)

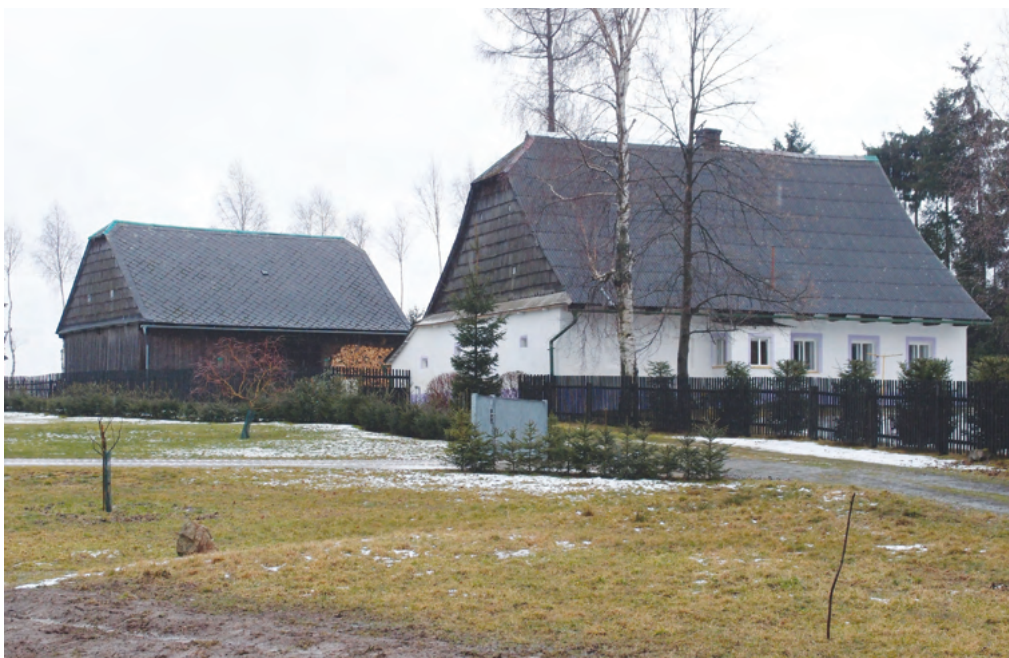
6. Popisné číslo 21 v Dolních Boříkovicích, zapojené do okruhu prvního číslování roku 1771, náleží menší selské usedlosti, zachycené k roku 1840 v celodřevěné podobě s paralelní stodolou. K postupnému přezdvíhání chalupy v originální stopě a nevýrazně zvětšeném půdorysu docházelo od 2. poloviny 19. století. K roku 1880 na usedlosti hospodařil Anton Seifert. (SL)

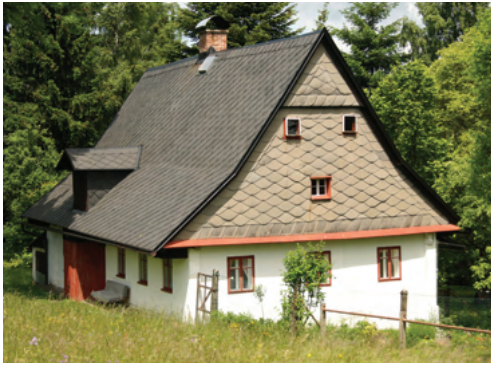
7. Dřevěné domkářské stavení čp. 164 v údolí na horním toku Boříkovického potoka. Jeho typologické znaky, zejména vysoký tvar střechy s námětky, předsazený štít a tesařské detaily roubení mohou odkazovat k době kolem roku 1800. K roku 1880 zde žila rodina pletaře a vyšivače Josefa Kühna se sedmi dětmi. (SL)

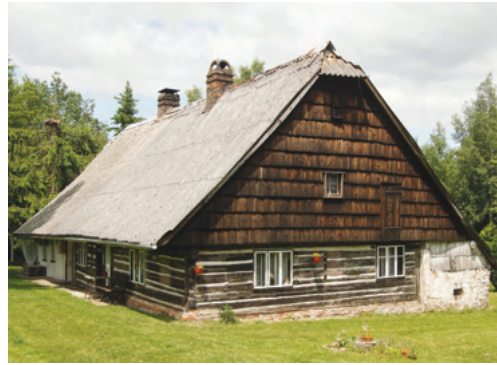
8. Roubená domkářská chalupa čp. 40 v Dolních Boříkovicích, s oboustranně obytnou dispozicí, pojala pod prodloužené křídlo své mladší střechy i zděnou hospodářskou přístavbu, která je zachycena na mapě po polovině 19. století. Opodál stojí socha sv. Anny, postavená nákladem majitele Wenzela Kühna v roce 1866. K roku 1880 zde žili manželé Wagnerovi, námezdní tkalci s rodinou a služebnou. (SL)
