**NÁRODNÍ
PAMÁTKOVÝ
ÚSTAV**

Pod Králickým Sněžníkem

Vybrané kapitoly z vesnického stavitelství

Zuzana Stránská-Vařeková – Jitka Svobodová – Jana Pochmanová

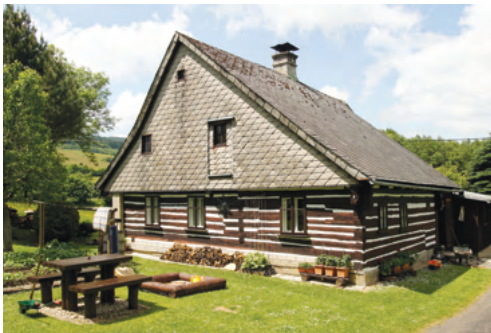
9. Hmota roubeného domu čp. 3 v Horních Boříkovicích prozrazuje tradiční jádro, k němuž patřila vysoká střecha prohnutého tvaru s mohutným komínem ve hřebeni a předsazený štít. Nynější asymetrie průčelí je vyvolaná úpravou krovu po rozšíření domu, již bez přetažení střechy pomocí námětků. K roku 1900 bylo v domě hlášeno 12 osob, převážně námezdních tkalců z větších továren v Červené Vodě a jejich děti.

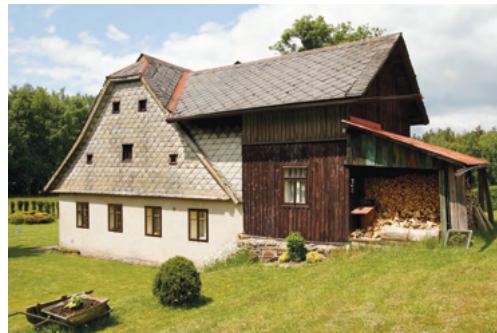
10. Zajímavý vývoj prodělal nynější dům čp. 167 v Horních Boříkovicích, který vznikl v místech tradiční dřevěné domkářské chalupy s popisným číslem 2, uděleným roku 1771, kdysi na panské půdě na okraji lesní paseky. Nynější zděný objekt pochází patrně až z poslední třetiny 19. století a boční křídlo bedněné stodůlky nebo dílny může být ještě mladším funkčním doplňkem, usnadňujícím přístup do podkrovní. K roku 1900 zde žily rodiny truhláře Franze Langera a nádeníka Johanna Bittnera.

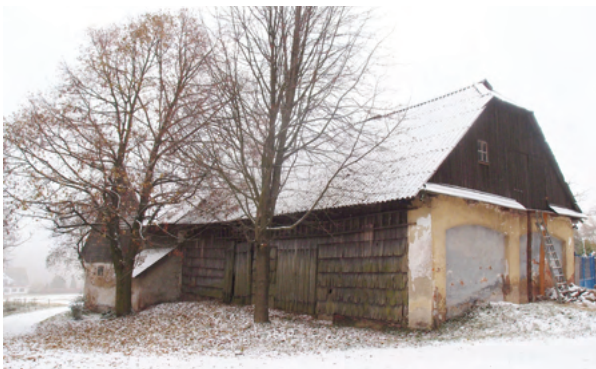
11. Zahradnická usedlost čp. 10 v Horních Boříkovicích, ještě na mapě stabilního katastru roku 1840 zakreslená jako plně dřevěná, je zachovaná ve svém půdorysu, ale její vzhled již pozměnily pozdější úpravy. Pod zachovanou střechou bylo roubení nahrazené zdíkem a stodola s dřevěnými stěnami dostala nové zděné průčelí se slepými arkádami a polovalbovou střechou. K roku 1900 zde hospodařila rodina Walterů.

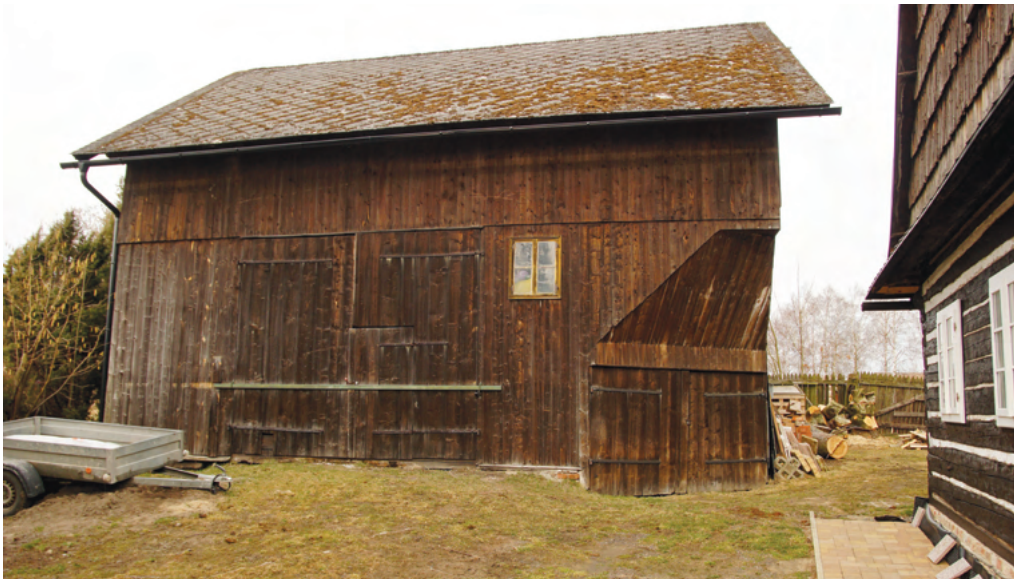
12. Atypické provedení převýšené dřevěné kolny rámové konstrukce z přelomu 19. a 20. století, ve dvoře domu čp. 138, vyvolala potřeba průjezdu do zahrady na stísněném pozemku domkářského stavení. V roubené chalupě žilo k roku 1880 ve dvou bytových domácnostech celkem 8 členů rodiny Kuttigů, žijících se jako námezdní tkalci.

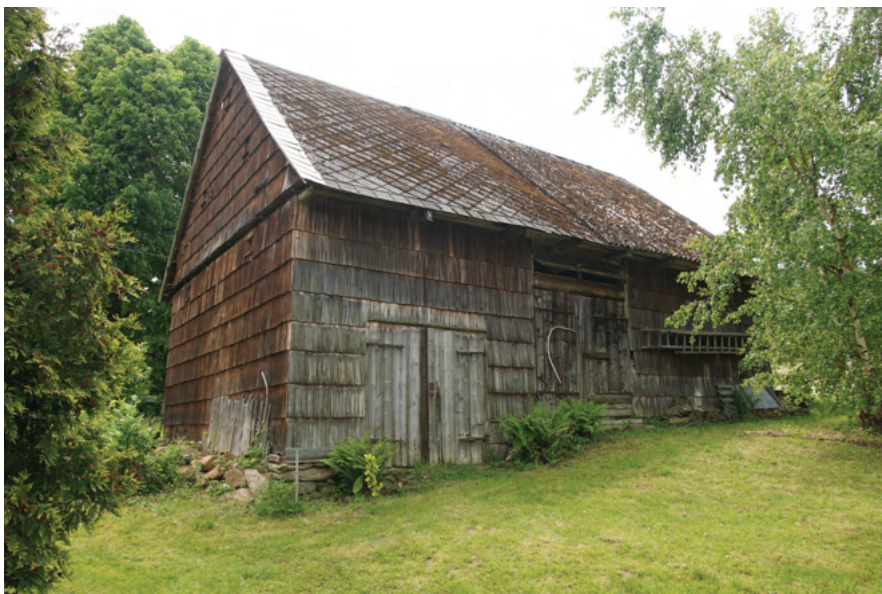
13. Příkladem samostatné dřevěné hospodářské stavby je stodola rolnické usedlosti čp. 58, původně kratší, opatřená někdy po roce 1850 střechou nižšího sklonu. Pod šindelovým opláštěním nelze zvenčí rozeznat, zda jde o rámovou konstrukci, nelze vyloučit ani částečné roubené provedení.

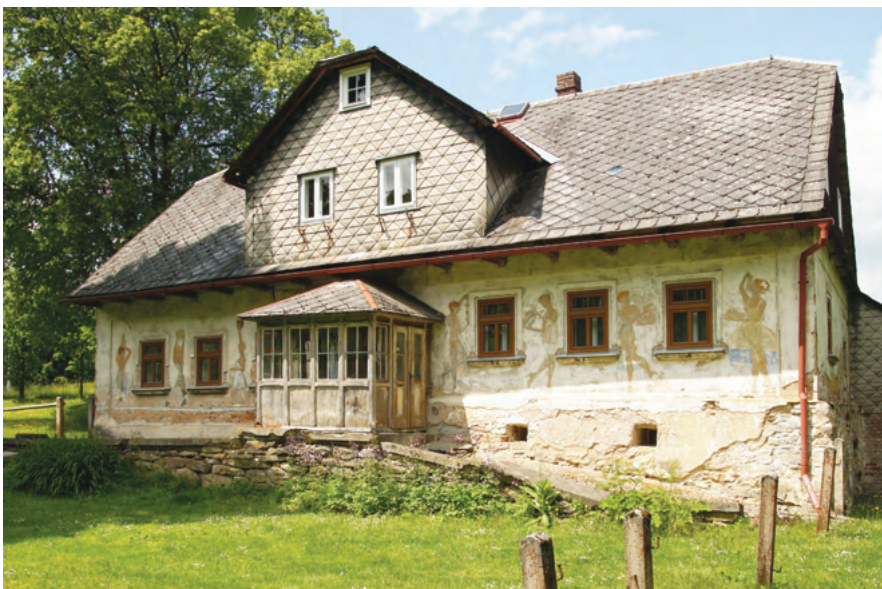
14. Domkářský objekt čp. 27 na okraji panského lesa v Horních Boříkovicích byl první nespalnou (alespoň částečně zděnou) stavbu této lokality. Vysoká podezdívka reaguje na blízkost potoka, křížová podkrovní světnička rozšiřuje obytné využití. K roku 1900 zde žila čtyřčlenná rodina dřevorubce Lichtensteinského polesí Johanna Doleschela se dvěma ponájemníky (námezdními tkalci) a v druhé domácnosti pětičlenná rodina Ziegnerů, také námezdních tkalců.

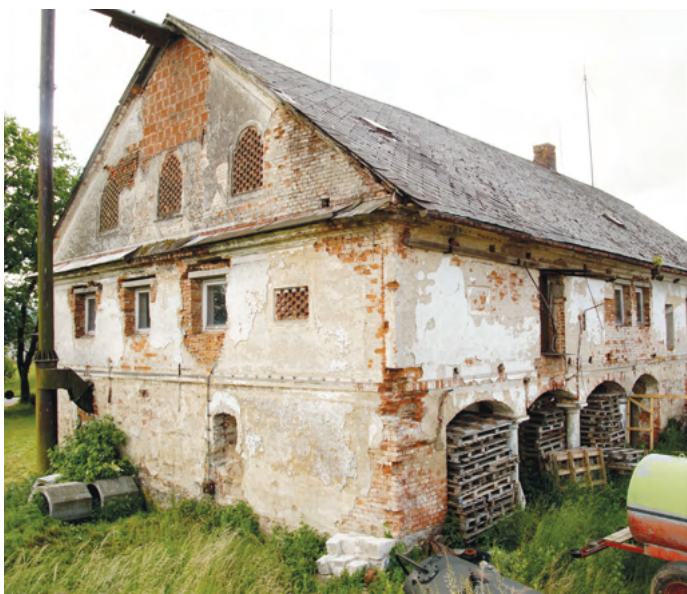
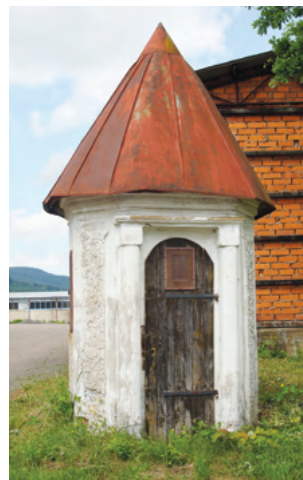
15. Zadní strana kdysi výstavného domu velké usedlosti čp. 126, postaveného ve stylu historismu v roce 1862, má ojedinělé provedení s arkádovým náspím před chlévy. Původní vstupní portál je zakrytý přístavěnou halou. Při vstupu stojí dosud malebná, ale již poničená kaplička. K roku 1880 uselodt obýval rolník Anton Rohner s rodinou, děvečkou a vdovcem na výměnku. (SL)

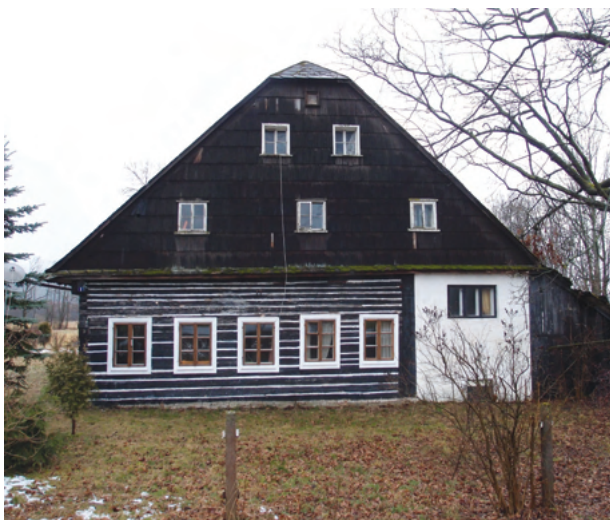
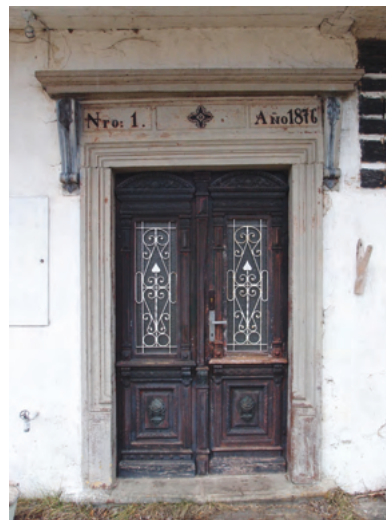
16. Usedlost, již podle čísla 1, přiděleného roku 1771, patří k základní sídelní struktuře obce a v roce 1840 ji tvořil dvůr obestavěný ze tří stran dřevěnými stavbami. Podélný zděný dům s roubenou světnicí je podle vnočení na portálu až výsledkem přestavby v roce 1876. Rodinné hospodářství, kde žila i matka na výměnku, vedl k roku 1880 Anton Maiwald, původem z Dolní Lipky. (SL)

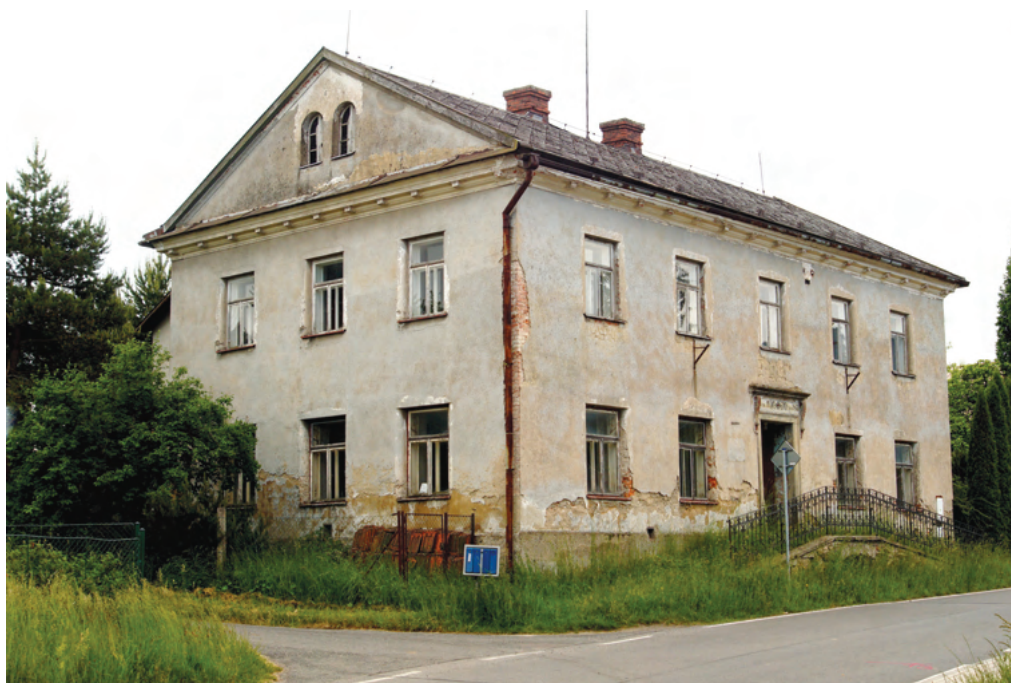
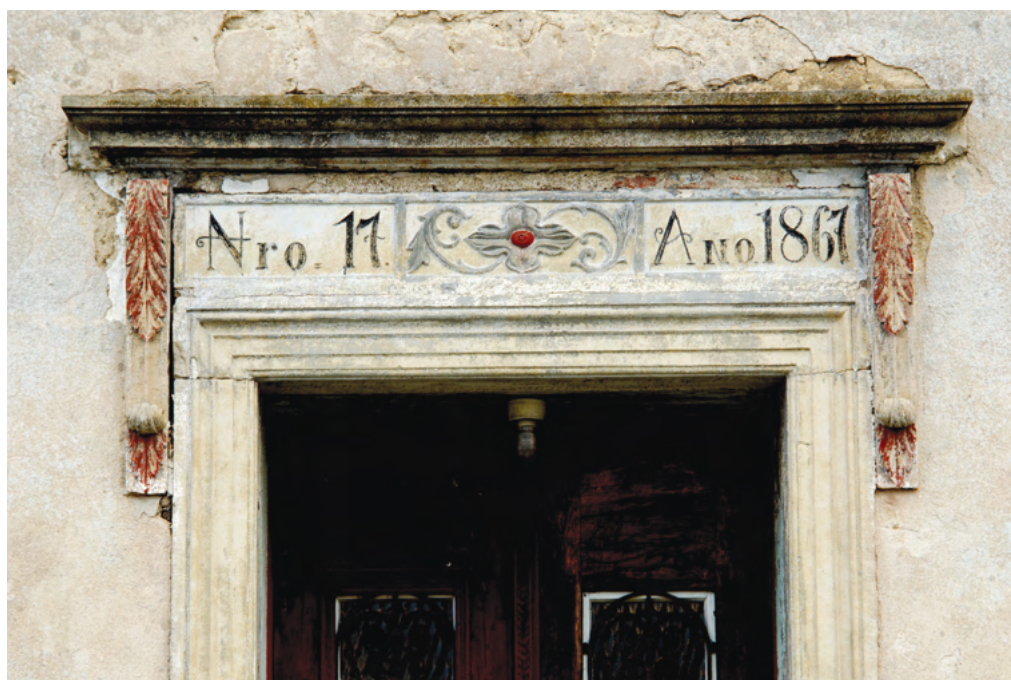
17. Budova školy čp. 17 s neorenesančním portálem z roku 1867. K roku 1880 zde žila i rodina řídícího učitele Aloise Wagnera. (SL)

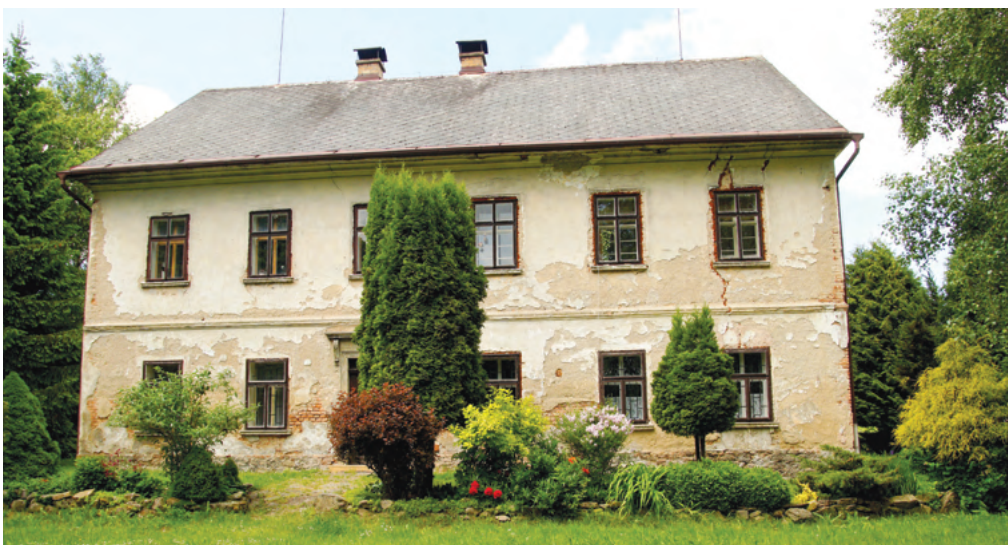
18. Patrový dům zemědělské usedlosti čp. 101, zastupující období architektonického historismu, byl nově postavený v roce 1869 náhradou za starší budovy dvora, poté zbořeně. Jeho majitel Johann Katzer se k roku 1880 zabýval také výrobou bavlněného zboží a na hospodářství zaměstnával dvě děvečky a nádeníka. (SL)

spádu. Pro fasády je typické omítkové členění kombinující hrubě strukturovanou omítku s hladkými lisenovými rámy a paspartami oken či dveří. Trend modernizace, zvětšování a přezdívání zasáhl zejména v poslední třetině 19. století i hospodářské stavby, které byly nahrazovány mnohem prostornějšími zděnými stodolami či chlévy s prvky historismu nebo jednoduché moderny (např. čp. 2, 18, 43, 101).

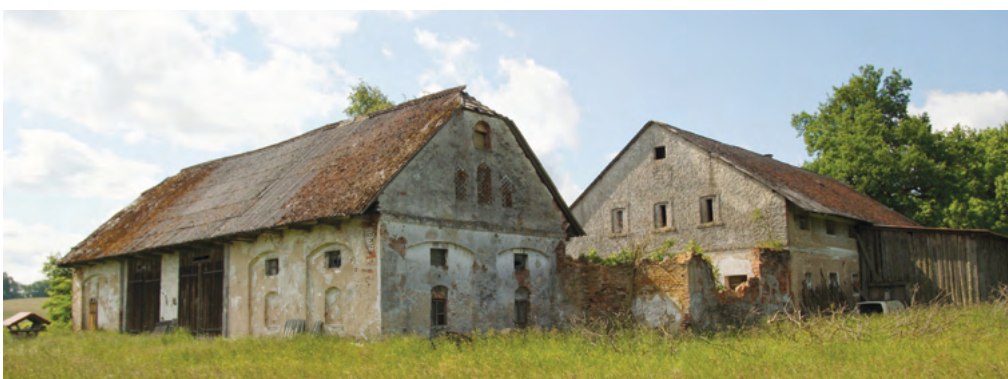
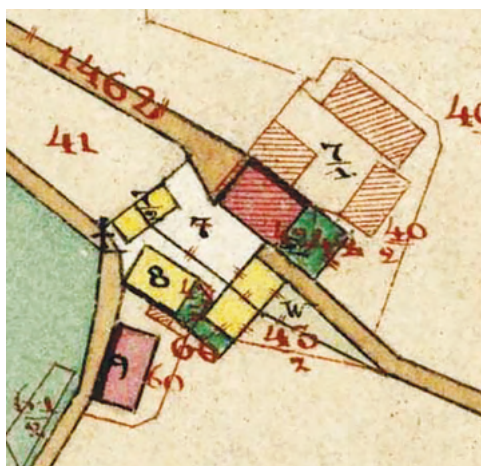
19. Statek čp. 2 patří k velkým selským usedlostem tvořícím jádro původního osídlení vesnice. Před rokem 1840 měla převážně dřevěná usedlost čtyřboký volný dvůr, ale byla již uprostřed majetkově rozdělená mezi dva členy rodiny Bergmannů s vlastními zděnými domy (přibylo čp. 146 na st. p. 9) a polnostmi. Po polovině 19. století bylo k modernizovanému domu čp. 2 připojené nové zděné hospodářské zázemí, orientované na opačnou stranu (st. p.7/1). Dřevěné stavby usedlosti zanikly. (ČÚZK)

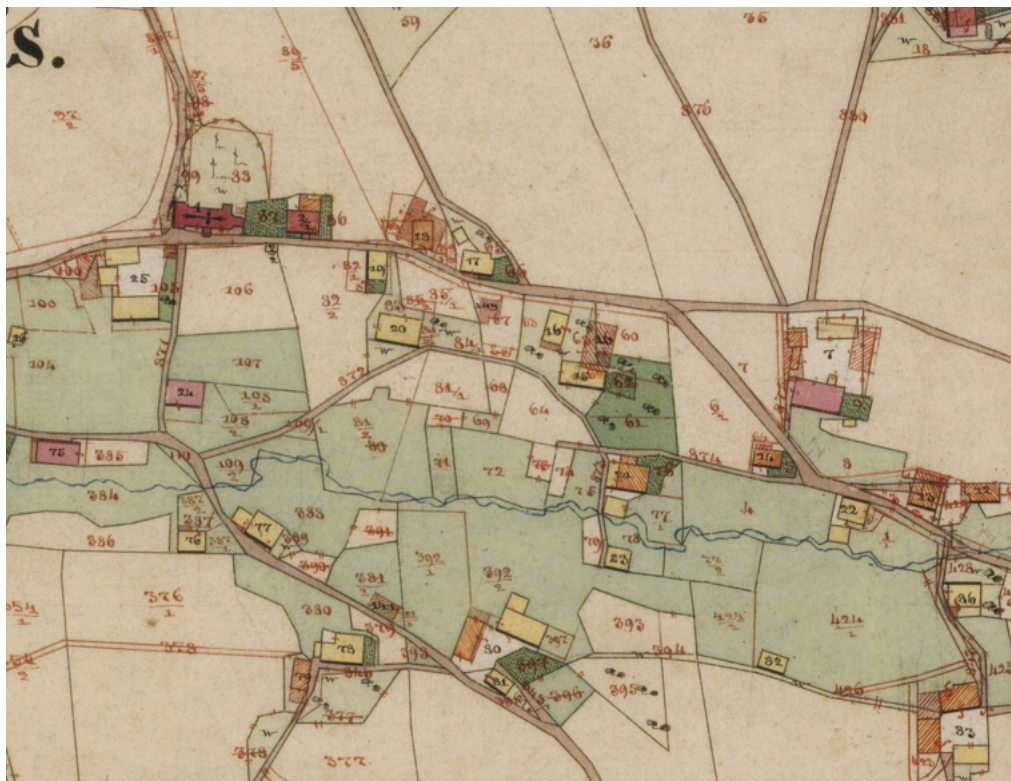
1. Výřez z originální mapy stabilního katastru zobrazuje stav k roku 1839 a změny při reambulaci mezi lety 1869–1875, vyznačené rumělkou. Mapa zachycuje i faru v rozsáhlé zahradě u kostela a školu jižně od něj. (ČÚZK)

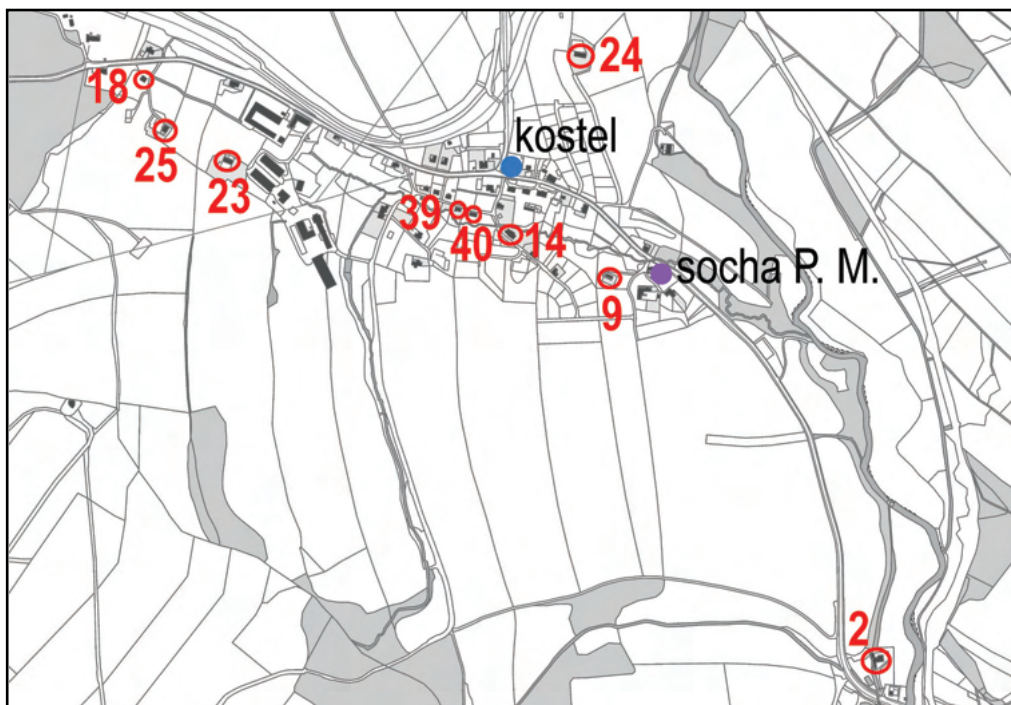
2. Červený Potok, aktuální situační mapa vsi s vyznačením polohy hodnotných objektů.

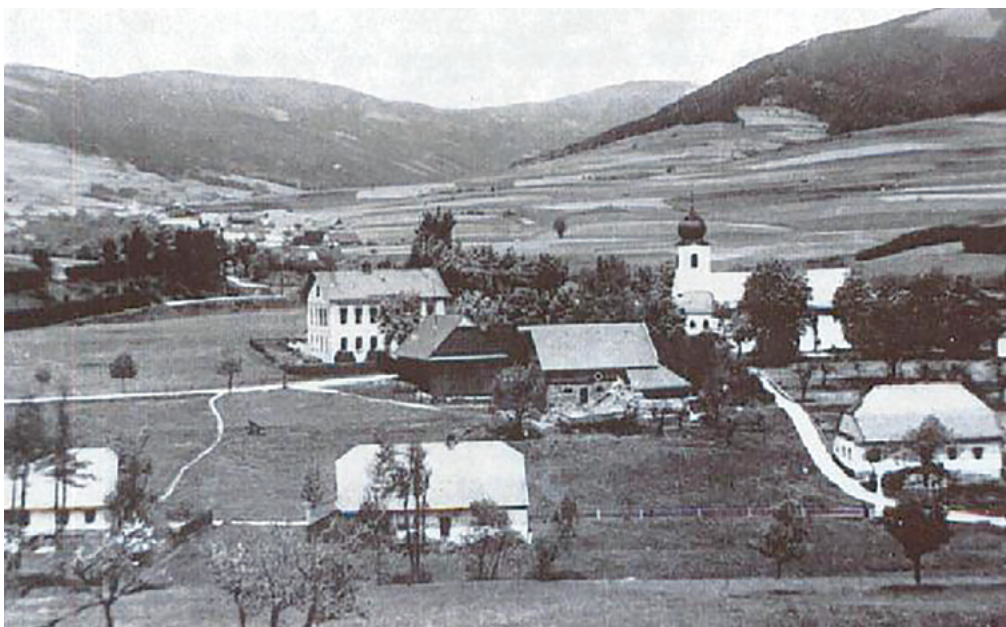
3. Červený Potok, historická fotografie pohledu na centrum vesnice s pohořím Králíckého Sněžníku. Kostel Panny Marie je zachycen v udržovaném stavu ještě s šindelovou krytinou věžní bání a korouhví. (MM Králíky)

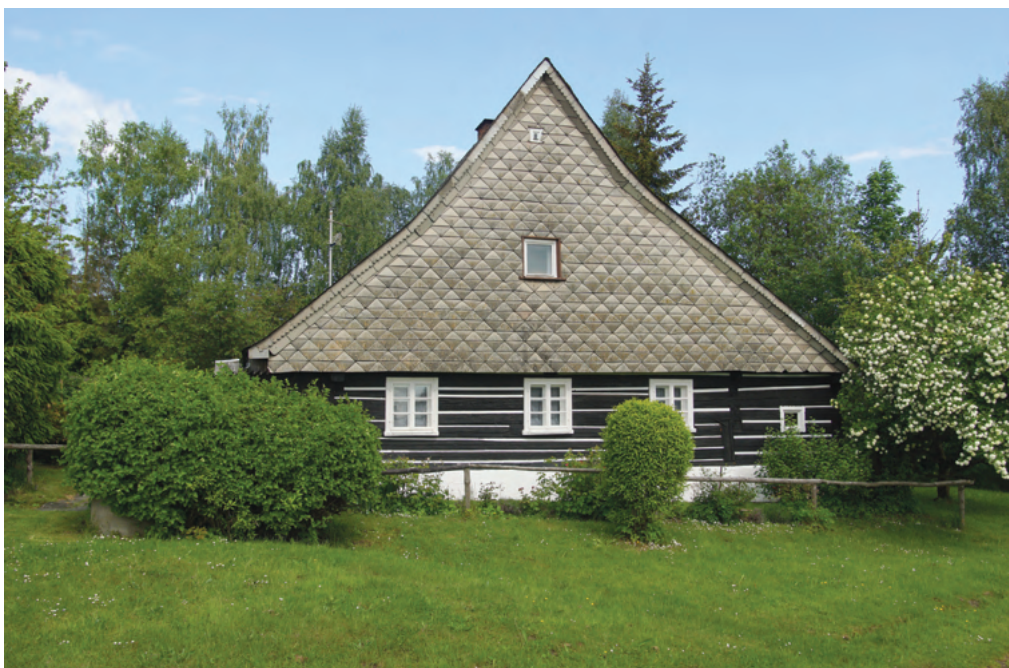
4. Chalupa čp. 18, snad ještě z 18. století, byla později doplněna o další roubený trakt a zastřešena asymetrickým rozšířením střechy. K roku 1880 zde sčítání lidu zachytilo majitele půdy, jehož obživou bylo zemědělství. (SL)

K nejstarším dosud zachovaným stavbám tradiční formy z doby před rokem 1839 patří chalupa čp. 18, v typické hmotě s vysokou sedlovou střechou s dlouhými přesahy po obou stranách, pod něž jsou vměstnané hospodářské přístavky. Nad roubenou obytnou částí vystupuje předsazený bedněný štít.

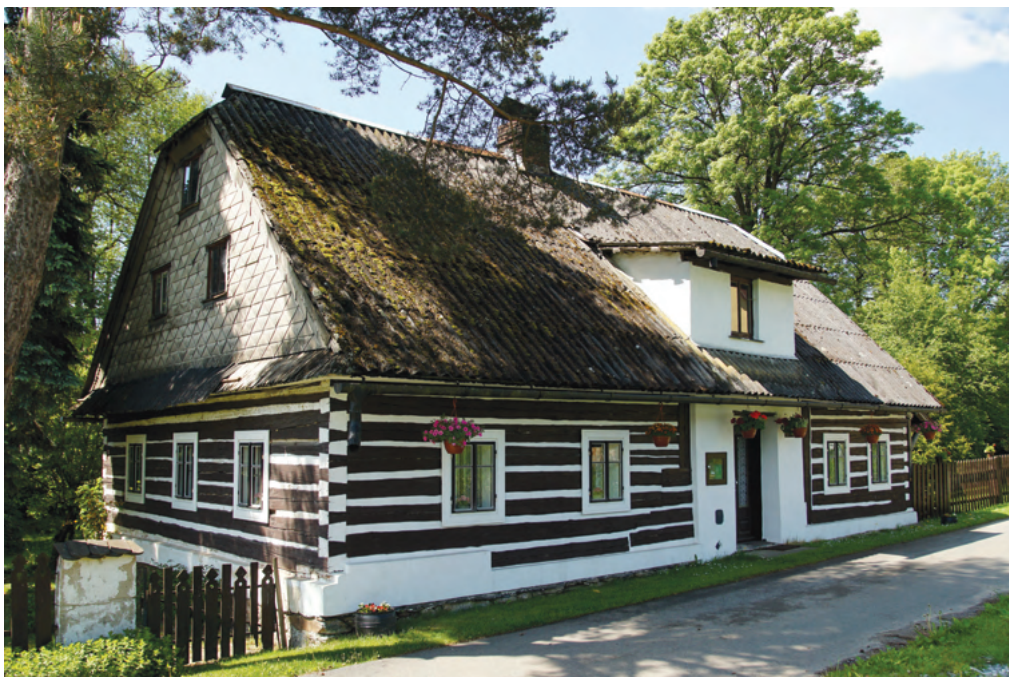
5. Jádro roubeného objektu čp. 39, zachyceného již na mapě stabilního katastru k roku 1839, má čela trámů rybinových spojů v nárožích kontrastně vyznačená bílou barvou. Dům prošel mladšími stavebními úpravami, jakými byla proměna tvaru střechy s podlomením nad přední štítovou stěnou a částečné přezdění stěn, včetně vikýře.

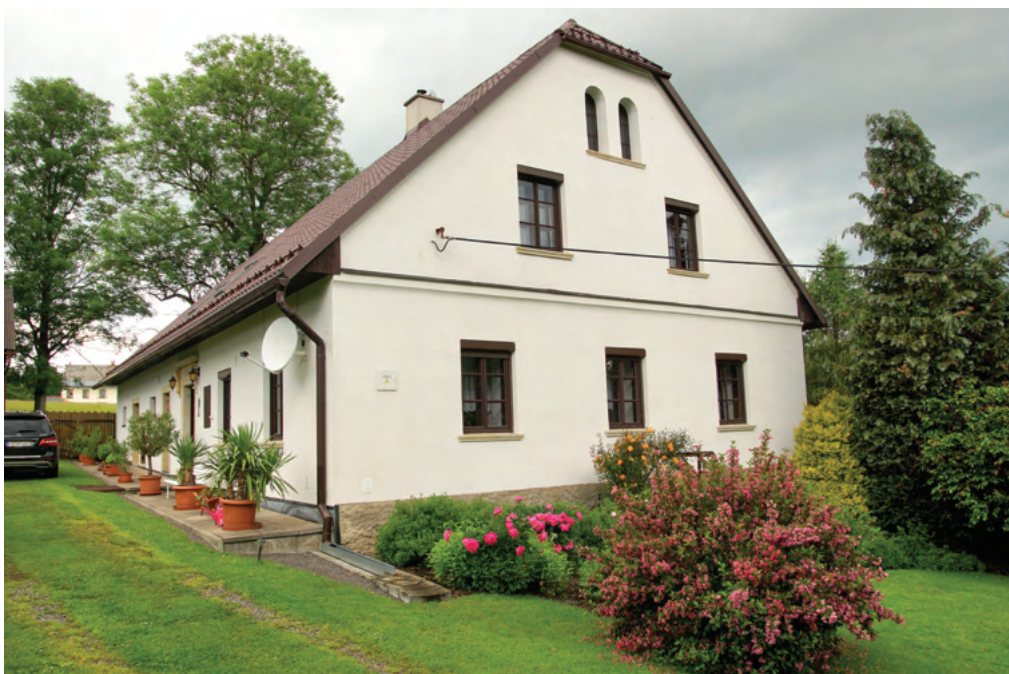
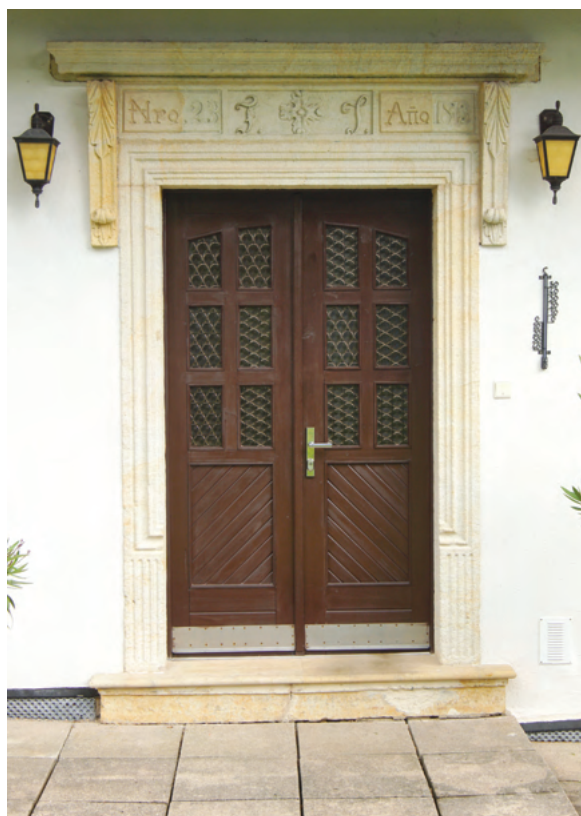
7. Pozdně klasicistní dům usedlosti čp. 23 a jeho pískovcový vstupní portál oblíbeného neorenesančního typu, s dlouhými konzolami, pochází z roku 1873. K roku 1880 je doložen držitel půdy, jehož obživou bylo zemědělství. Půda k ukládání sena je v zadní části vybavena kladkou.

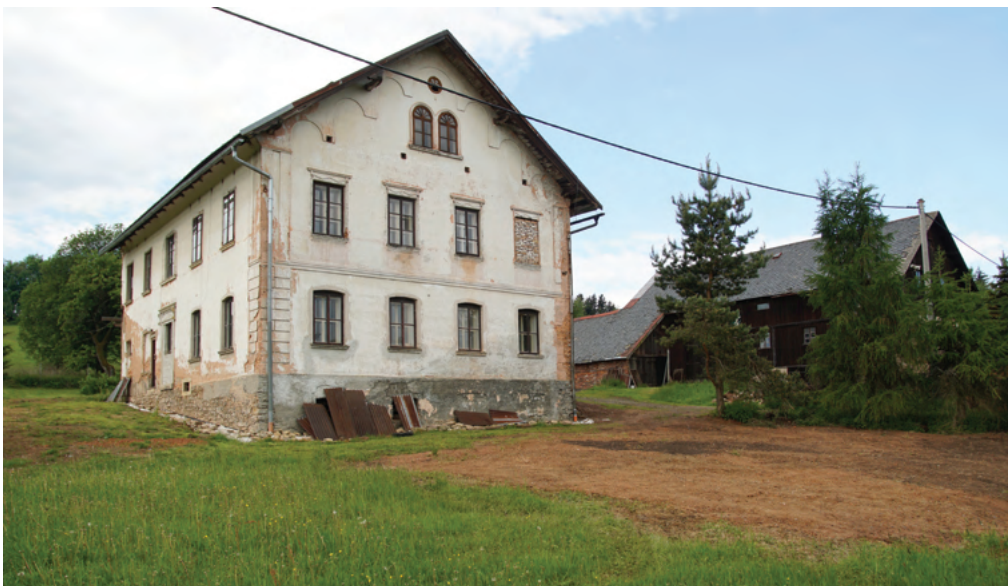
8. Zemědělská usedlost čp. 25 s patrovým domem Johanna Waltera a portálem z roku 1874. Součástí usedlosti je mohutná stodola na sušení lnu. Jednoduchou hmotu domu se sedlovou střechou dotvářejí slohově přísné fasády se sledem vysokých oken, zdobených v patře suprafenestrami, na nárožích flankované pilastry s bosovanou podnoží. Štít zdobí plochá arkatura a sružená neorománská okénka. (SL)

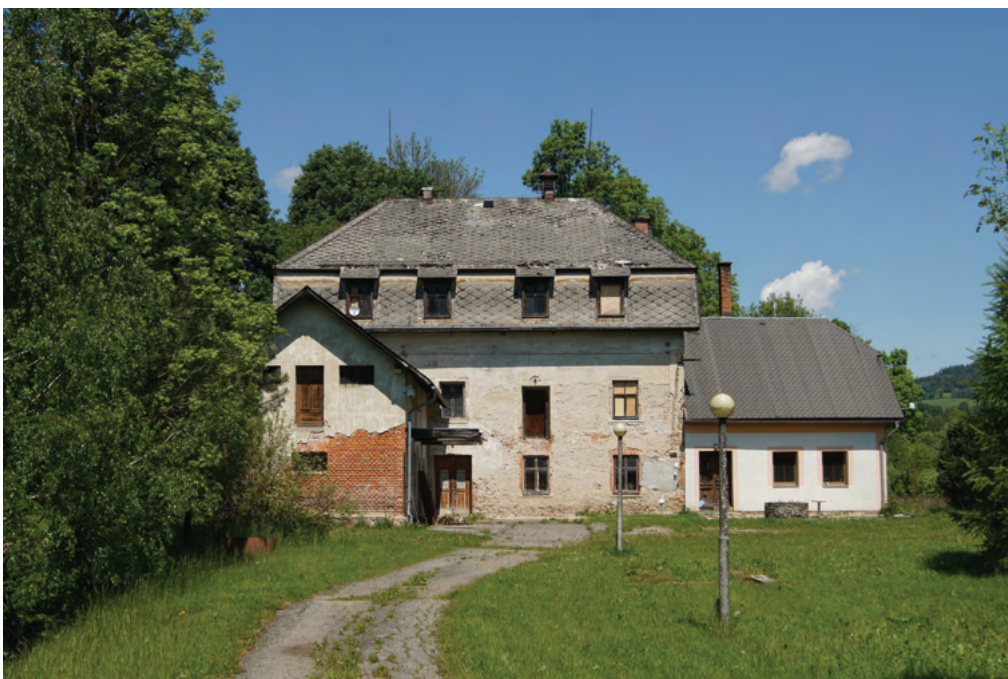
9. Jeden ze dvou mlýnů, čp. 2, s dalšími dřevěnými hospodářskými budovami ve dvoře, patřil k roku 1839 Františkovi Wentzelovi. V roce 1930, kdy jej vlastnilo Mlýnské družstvo, jej pohánělo 1 kolo na svrchní vodu. (SL)

větší zděné domy, kompaktní podélné hmoty, zděný byl i kostel, fara a škola. Mimo zástavbu, na náhonech z Moravy, stály mlýny v místech nynějších čp. 76 (dříve 67)³⁷ a čp. 2 (dříve čp. 47). Prostředí vsi dotvářely i kamenné sochy a kříže dokládající tradiční religiozitu obyvatel.³⁸ Pro život komunity byly významné i soukromé hostince doložené v čp. 48, 68, 77. Dřevěný hostinec, předchůdce nynějšího čp. 68, písemně doložený k roku 1880 (hostinský Anton Stumpf), vyhořel roku 1923. Jeho přestavba do zděné podoby zachovává podélnou hmotu, sedlovou střechu s lichoběžným zděným štítem a vikýřovou světničku v podkroví.³⁹ Události 1. světové války připomíná pomník padlým.

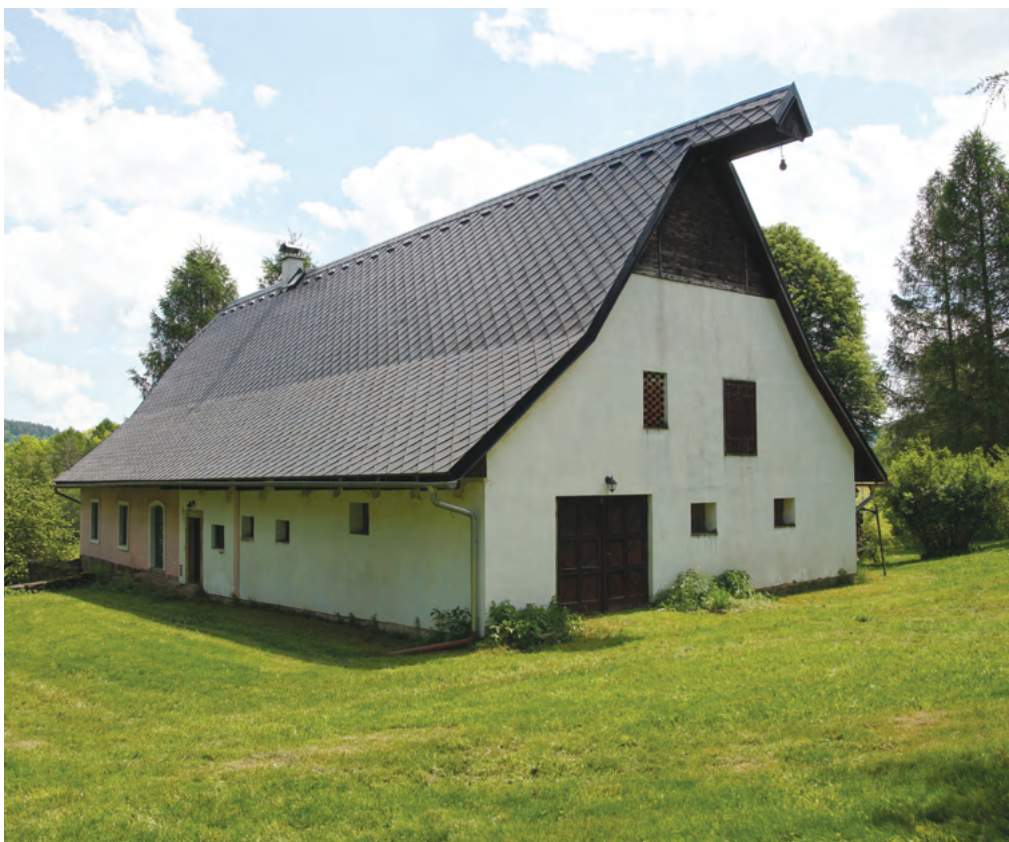
10. Jednotný dům velké zemědělské usedlosti čp. 24, kde k roku 1880 žili kromě zemědělce Johana Langeru také námezdny tkadlec, původem ze Šumperku a místní obecní úředník (kancelista) Josef Veith. Zděný hospodářský díl je ve štítu opatřen typickou „moderní“ kladkou ve hřebeni zadního štítu. (SL)

Rozsáhlý volný skladovací prostor (převážně seník) v podkroví domů či stodol byl přístupný zadním štítem s nakládacím otvorem. Nejpozději v meziválečném období 20. století býval doplněn hřebenovou kladkou, které se na Králicku zachovaly ve větším počtu.⁴⁴ Období prosperity v 70. letech 19. století reprezentují domy usedlostí čp. 23 a 34, jejichž vstupy jsou opatřené portály oblíbeného typu s volutovými konzolami, označené ve vlysu vročením,⁴⁵ nebo usedlost čp. 25 s patrovým domem ve stylu historismu téměř industriálního charakteru a s paralelně umístěnou vysokou stodolou

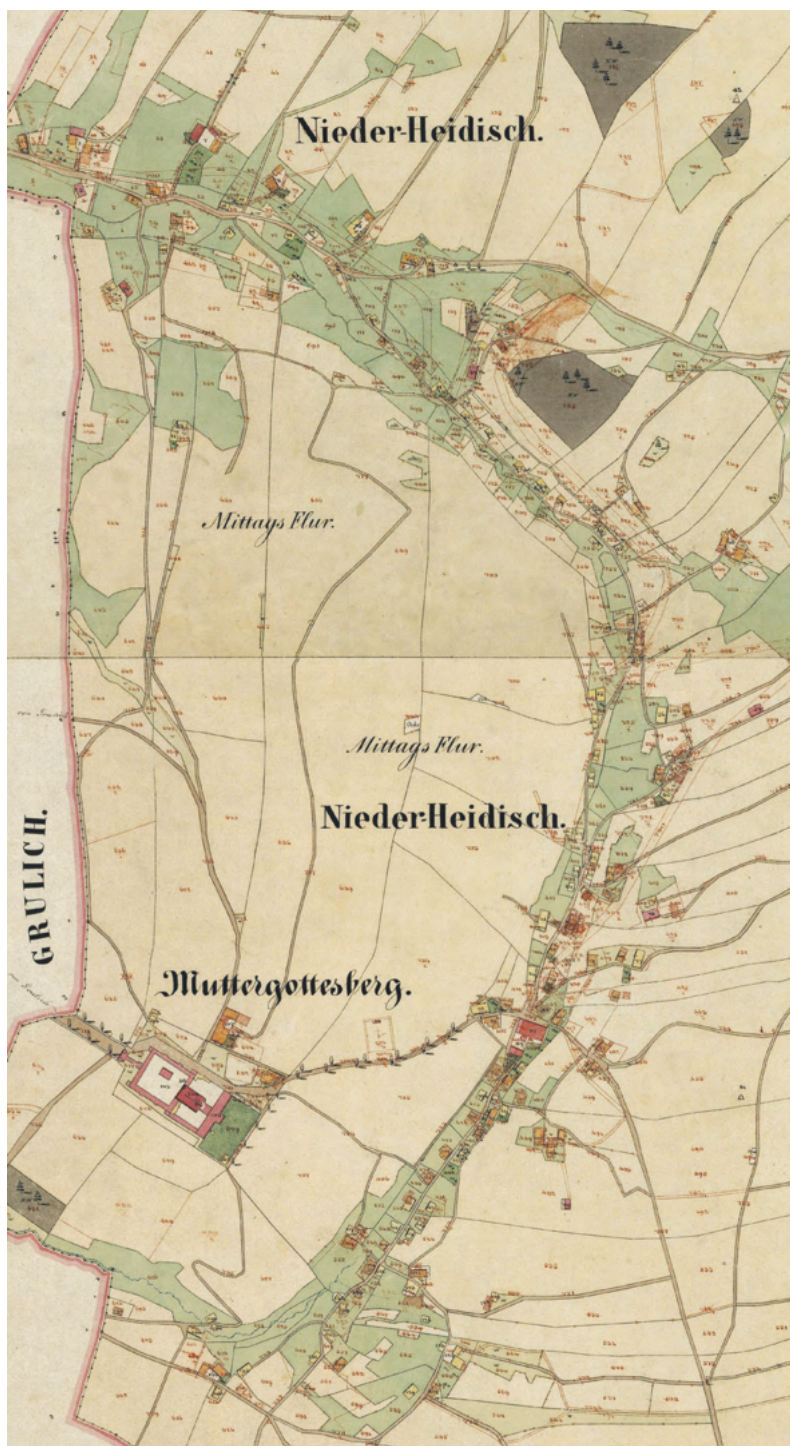
2. Výřez z originální mapy stabilního katastru zobrazuje stav k roku 1839 a změny při reambulaci mezi lety 1869–1875, vyznačené rumělkou. Většina dosud dřevěných chalup se zachovala v severní části vsi. (ČÚZK)

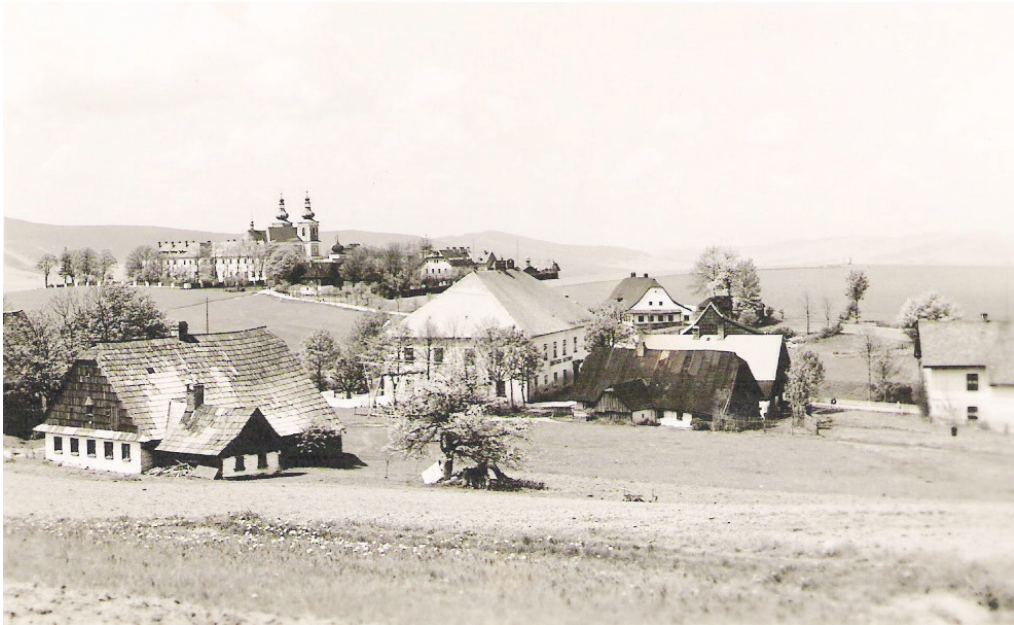
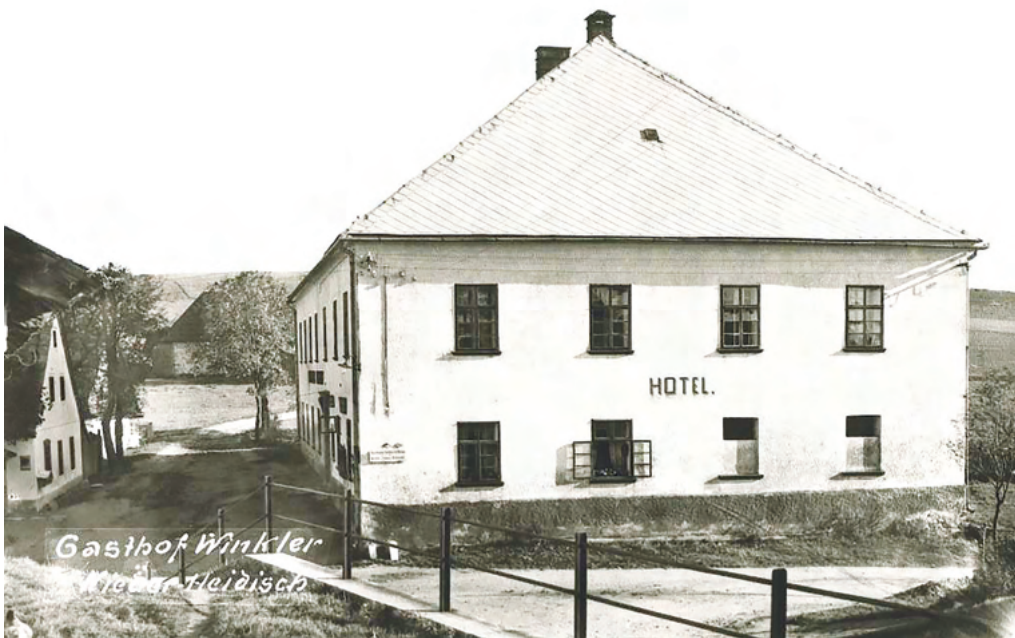
3. Historická fotografie z meziválečného období 20. století zobrazuje střed vsi a v pozadí areál kláštera na Hoře Matky Boží. Zachytila nejen tradiční roubené chalupy s typickým tvarem střech, ale i již zaniklou patrovou budovu hostince. Typické šindelové krytiny střech již někde překrývá asfaltová lepenka, novou krytinou je eternit. Na šindelovém štítu chalupy v popředí je nad okénkem uprostřed zachovaná stříška ve tvaru kukličky. (MM Králíky)

postavená po požáru roku 1856, kdy zanikl její starší předchůdce, existující nejméně od roku 1801. Dům jako hostinec sloužil do 30. let 20. století, po devastaci v období socialismu byl v roce 2014 zbořen.

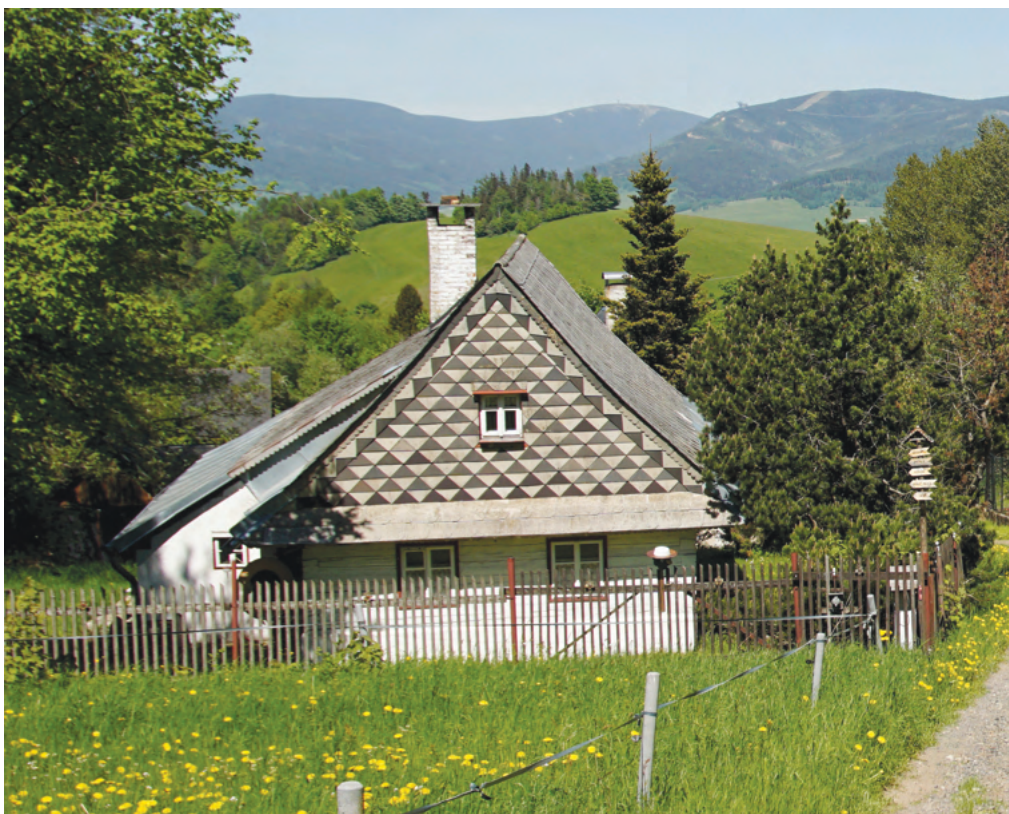
4. Menší domkářské roubené stavení čp. 26, trojdílného půdorysu s bočním přístavkem, z doby před rokem 1839. Sčítací operát z roku 1880 uvádí, že zde žila podomní obchodnice vdova Anna Schmied, její nevlastní syn jako pomocník a dcera – námezdná tkadlena. (SL)

Nejstarší zachovanou podobu celoroubených staveb pravděpodobně⁶¹ reprezentuje malé domkářské stavení čp. 26⁶² nebo o něco větší dům čp. 5. V další fázi stavebního vývoje roubených staveb docházelo k přezdívaní zadních hospodářských dílů a dalším protipožárním úpravám v interiéru. Dokladem může být roubený dům čp. 13, o němž z popisu k roku 1956 víme, že měl malý sklep se studnou, roubení zvenčí omítnuté, chodbu a jednu místnost (černou kuchyni?)

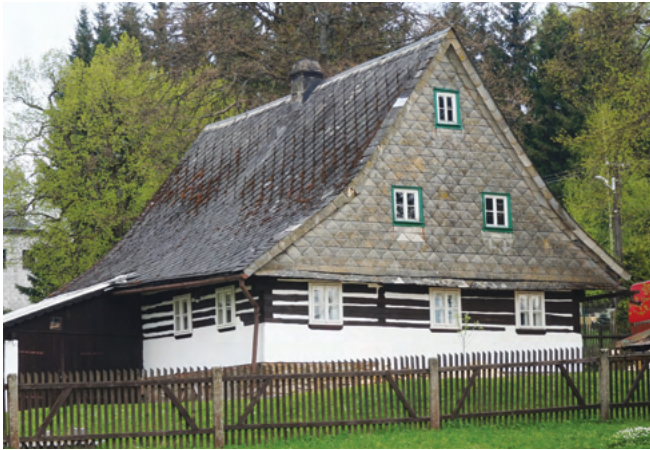
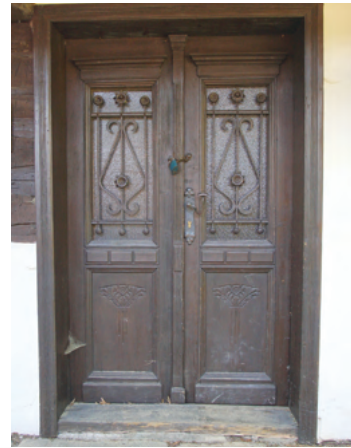
5. Chalupa čp. 13, jejíž roubené jádro může pocházet ještě z konce 18. století, má i přes částečné úpravy stále tradiční hmotu. Kvalitním detailem jsou i secesní vstupní dveře. K roku 1880 žili v domě kromě rodiny Katzerů ještě námezdná tkadlena, navíječka přize a stavební nádeník. (SL)

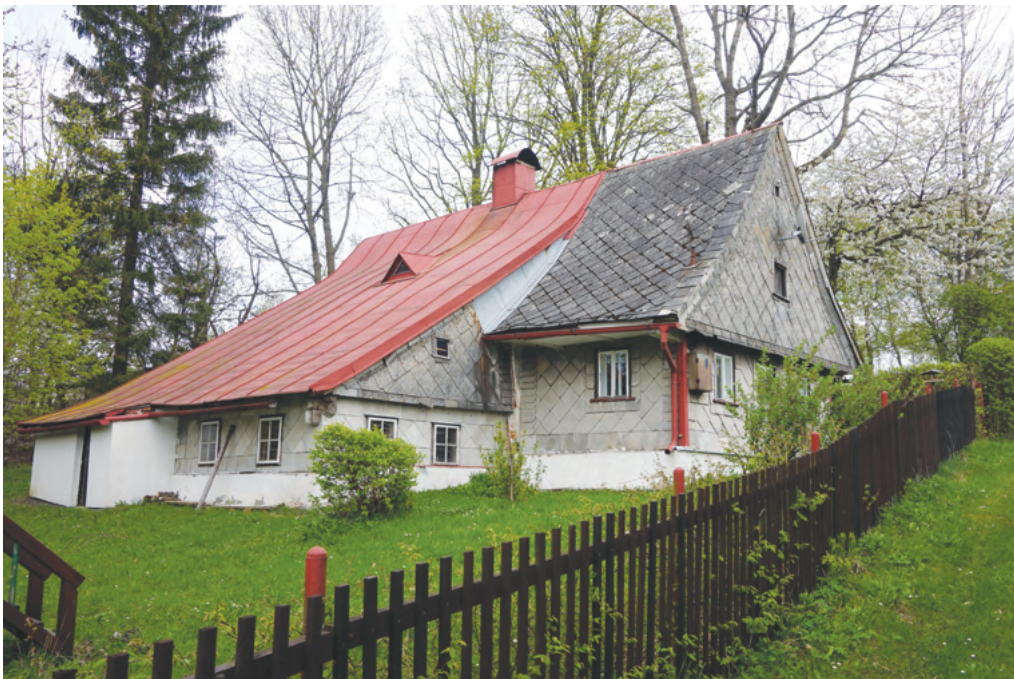
6. Chalupa čp. 98, jejíž roubené jádro se symetrickou sedlovou střechou z období přelomu 18. a 19. století bylo postupně podle osvědčených zvyků rozšiřováno tak, aby všechny části byly zahrnuté pod jednou střechou a v zimě přístupné „suchou nohou“. Sčítací operát k roku 1880 v domě uvádí 11 členů rodiny Katzerů, z nichž jedna dcera sloužila ve Vídni, druhá na statku v Prusku a starší syn byl ve vojenské službě, ostatní se zabývali tkalcovstvím, nádenictvím nebo zednictvím a prodejem v kramářské boudě u kláštera. (SL)

zaklenutou.⁶³ V místnostech byly trémové stropy se záklopem, záchod byl umístěn v přístavku se dřevem. Dalšími zástupci domů se smíšenou konstrukcí jsou čp. 18 a 98, které byly podle místních zvyklostí účelově rozšířené o boční přístavek pod prodlouženou střechou. Všechny tyto domy mají typické vysoké sedlové střechy se štítem předsazeným před průčelí.

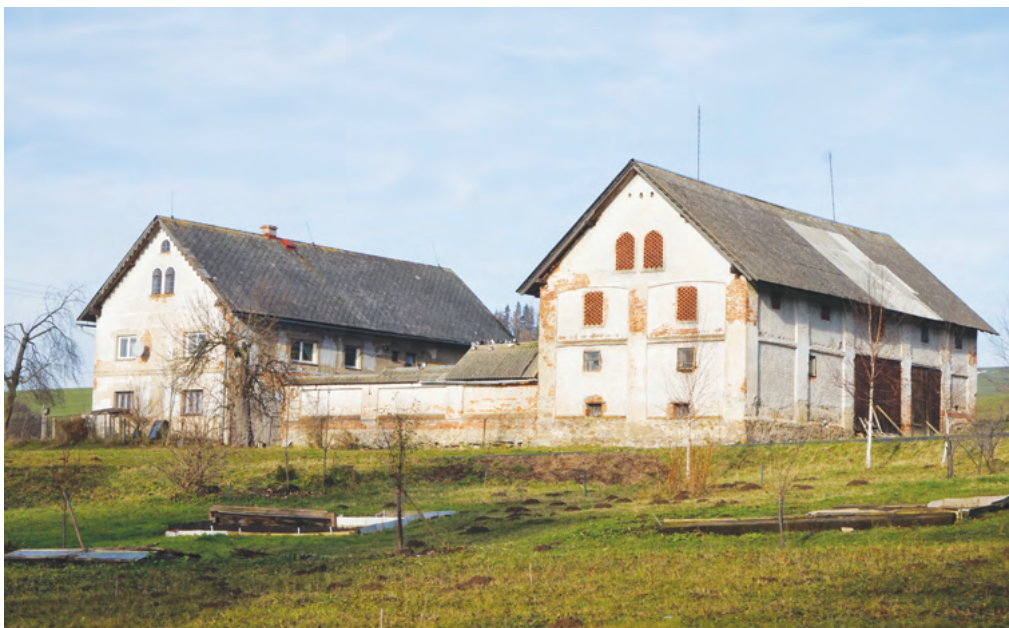
7. Největší selská usedlost čp. 52 byla přestavěná patrně v poslední čtvrtině 19. století v moderním stylu historismu. Zděná stodola, tvořící hmotový protějšek domu usedlosti, nahradila menší dřevěnou stavbu, která byla zachycena ještě k roku 1839. Spolu s úzkým zadním křídlem uzavřely dvůr do pravidelného tvaru. K roku 1880 zde žila Josefa Katzer s pěti dětmi a dvěma nádeníky v zemědělství s dalším dítětem. (SL)

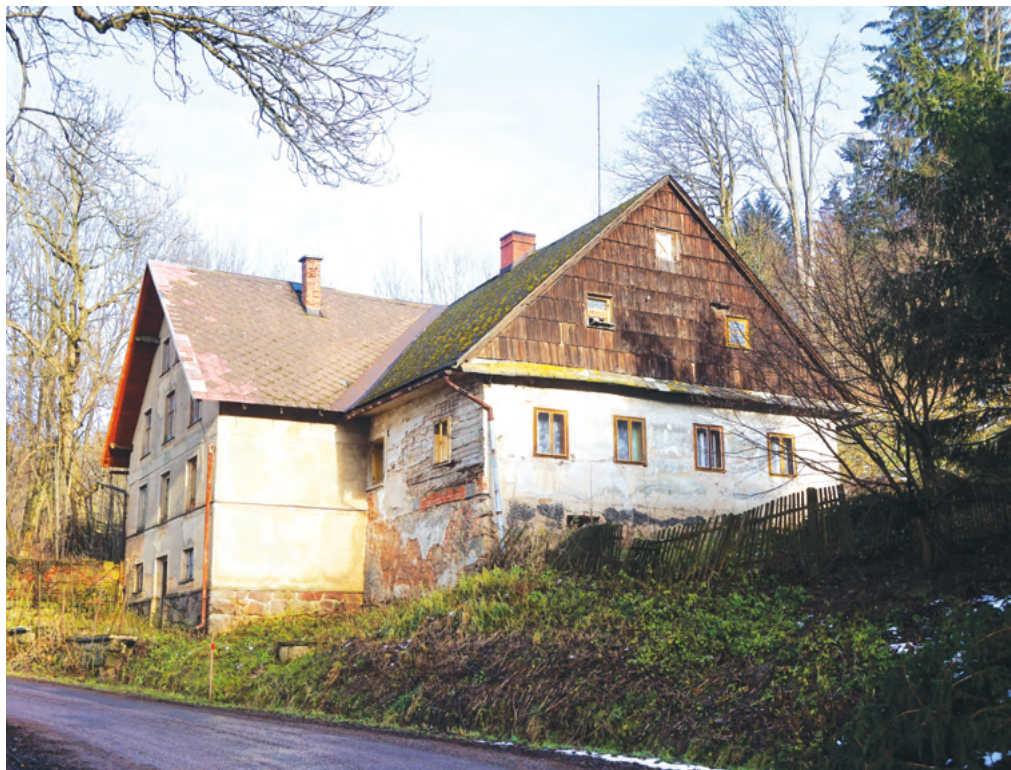
8. Zachovaná podoba domu čp. 63 je dokladem postupně se měnících nároků na bydlení v průběhu 19. a 20. století. Starší široká podélná hmota byla zachycena jako nespálná již k roku 1839, roubená světnice a střecha s dřevěným štítem pochází až z doby po roce 1850. K roku 1880 byl objekt neobydlený. Mezi lety 1918–1938 bylo přistavěno kolmé zděné moderní obytné křídlo s vaznicovým krovem, k odbourání roubené části však nedošlo.

Ojedinelým příkladem uplatnění secesní výzdoby je dům bývalé hospodářské usedlosti čp. 48 z přelomu 19. a 20. století. Také z meziválečného období 20. století lze rozpoznat některé objekty se střizlivě a účelně řešenými fasádami, jež opět odrážejí starší stavební tradice. (Např. čp. 12, 63 a čp. 60 z roku 1933).

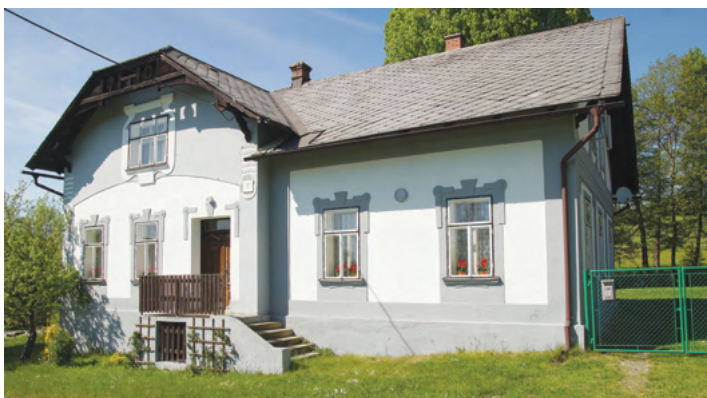
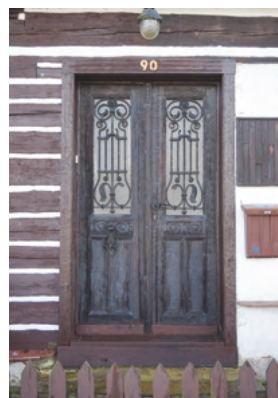
9. Zděný obytně hospodářský objekt čp. 48 s polopatrem ze závěru 19. století, doplněný samostatnou stodolou a mladším přízemním křídlem hostince, byl postavený na místě menšího dřevěného domkářského objektu z doby před rokem 1835. Dekorativní prvorepubliková úprava fasády a přesahujícího krovu s vyřezávanými prvky je ovlivněna secesí.
