**NÁRODNÍ
PAMÁTKOVÝ
ÚSTAV**

Pod Králickým Sněžníkem

Vybrané kapitoly z vesnického stavitelství

Zuzana Stránská-Vařeková – Jitka Svobodová – Jana Pochmanová

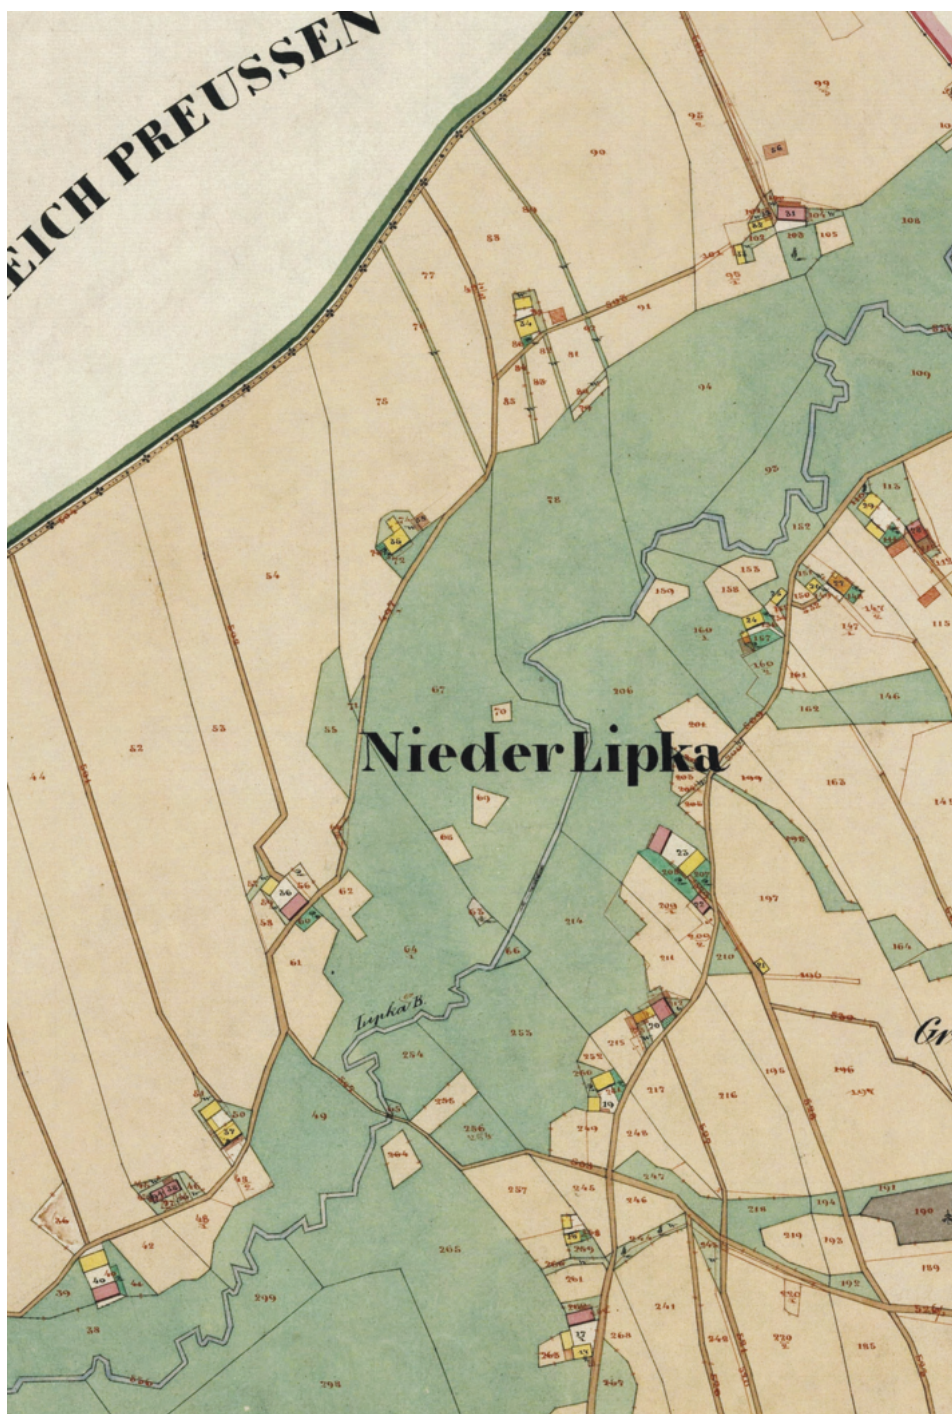
2. Dolní Lipka, výřez z originální mapy stabilního katastru zobrazuje severovýchodní část vsi s nezastavěnou zelenou nivou potoka a usedlostmi na okraji svých polností. Do podkladu z roku 1839 byly zakresleny i úpravy do konce 19. století. Širší záběr je uveden v kapitole o prvním číslování. (ČÚZK)

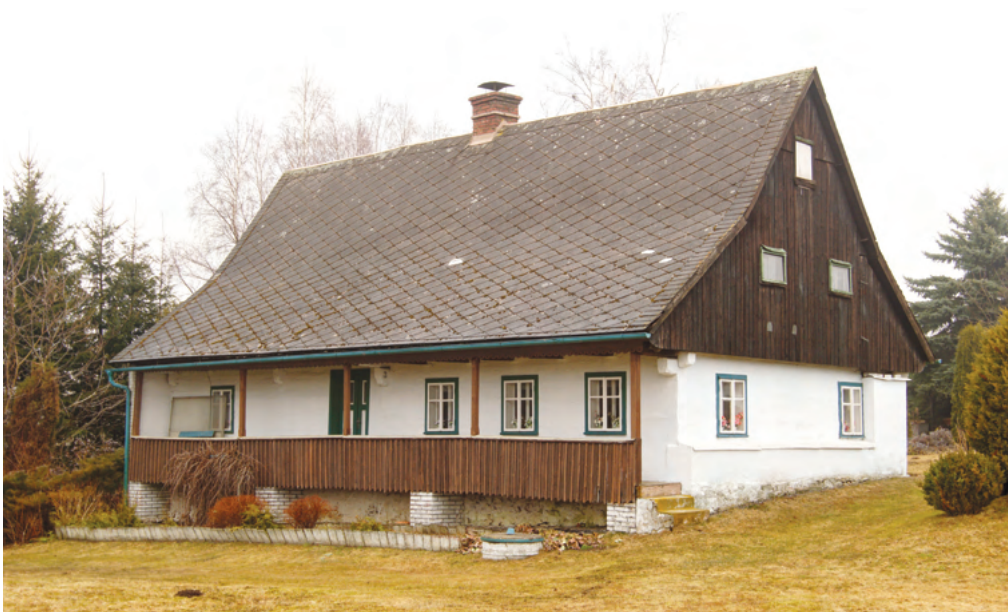
3. Obecní chalupa s popisným číslem 3 (doloženým k roku 1771) stála ještě v roce 1840 přímo podél staré silnice, jejíž úvoz je v terénu ještě částečně čitelný. Roubený objekt s oboustranně obytnou dispozicí, obýval v roce 1890 námezdný tkadlec. Větší formát oken, krytina i přezdění zadní stěny prozrazují pozdější modernizace. (SL)

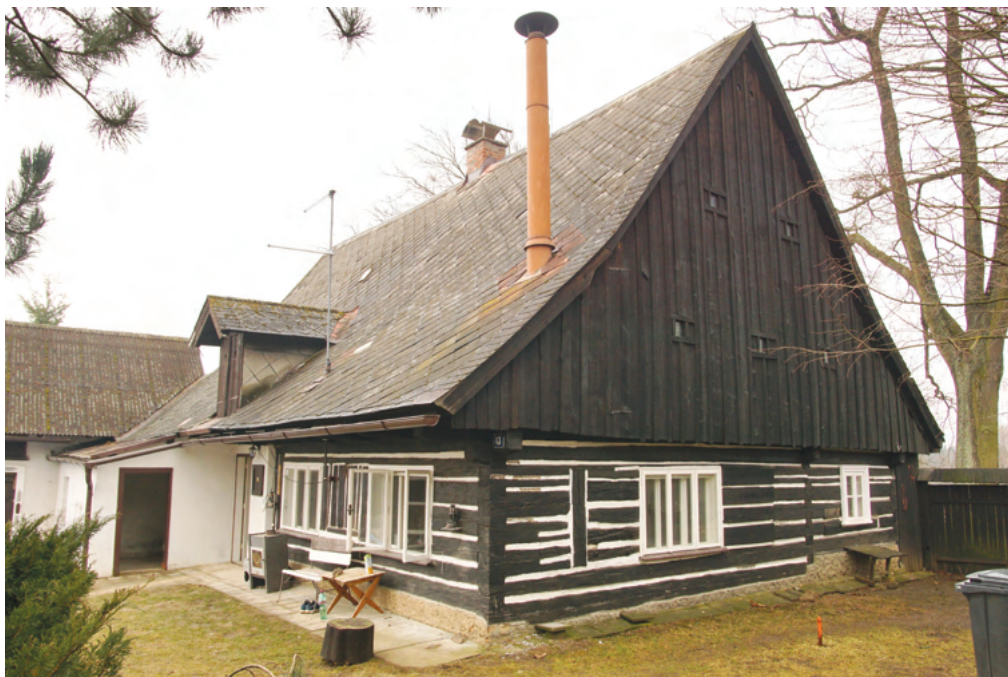
4. Usedlost čp. 13 (číslo uděleno roku 1771) je nepochybně kontinuální součástí původní sídelní struktury. Katastrální mapou je k roku 1840 zachycena kromě domu i zaniklá dřevěná stodola. Jedno z okének původního čtvercového formátu se zachovalo na boku světničky, typický je i strmý prohnutý tvar střechy a bedněný štít.

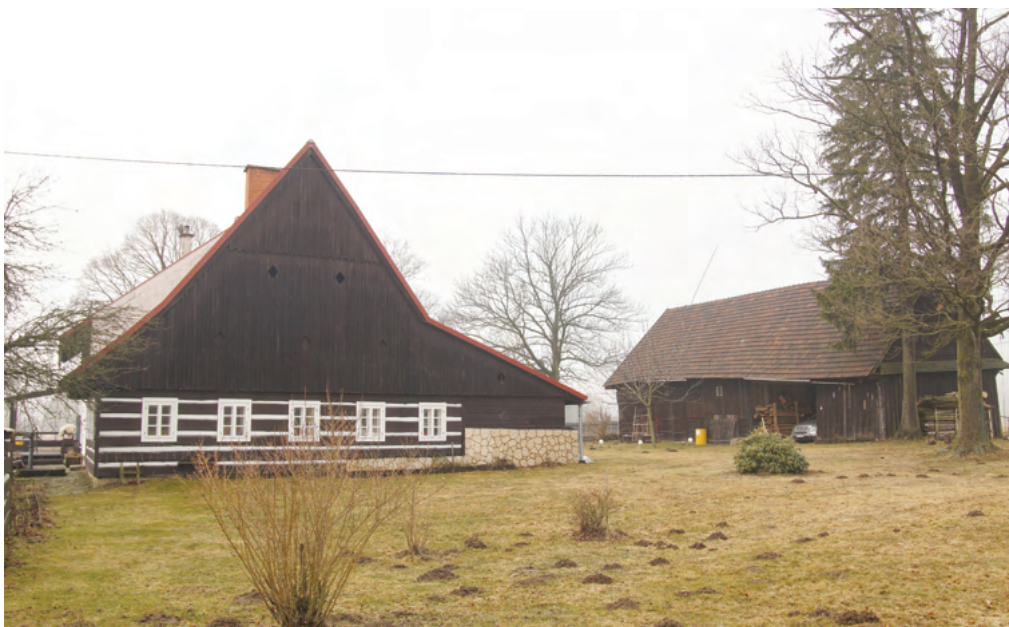
5. Popisné číslo 20, udělené roku 1771, náleží jedné z usedlostí zachovávajících kontinuitu nejstarší sídelní struktury. Nespalný dům a dřevěná stodola, potvrzené v nynější paralelní pozici již před rokem 1840, tvoří jádro dnes již modernizovaných staveb. Dlouhá stodola se dvěma mlaty, v dolní části s roubenými, třebaže druhotně sestavenými stěnami, je ojedinělým dokladem, potvrzujícím výskyt roubených konstrukcí i u starších hospodářských staveb na Králicku. Adaptace na rozměrnější stavbu rámové konstrukce s nižší střechou pochází patrně až z doby po polovině 19. století.

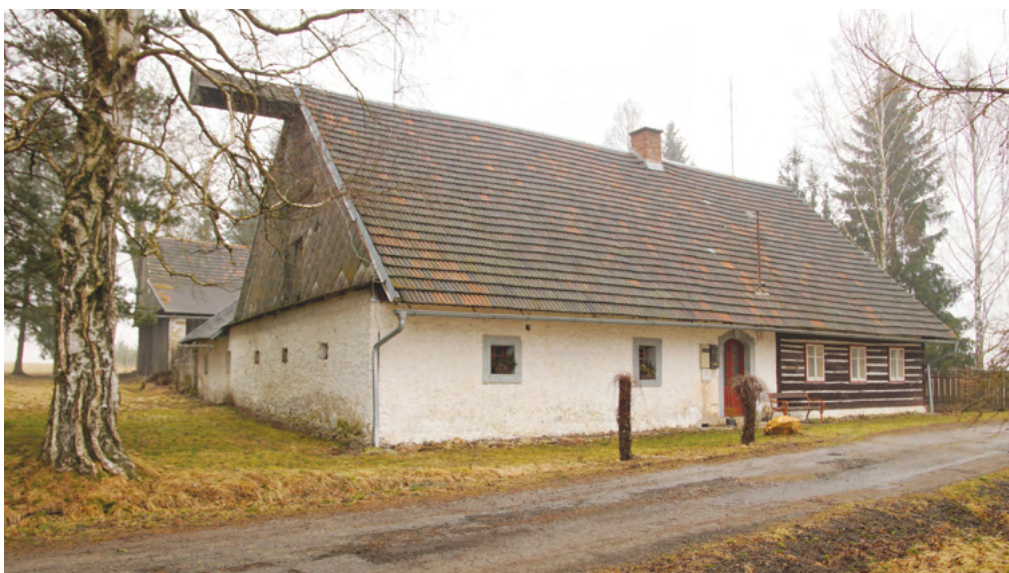
6. Zemědělská usedlost s čp. 22, uděleným k roku 1771, pochází v jádru z doby před rokem 1840. Dům smíšené konstrukce s paralelně stojící dřevěnou stodolou je dobrým příkladem tradiční regionální stavební typologie a stavebních detailů. Tvar a nasazení střechy bez námětků i podlomení štítu jsou dokladem mladších zásahů zachycených, podobně jako úprava stodoly, změnou zákresu na originální mapě stabilního katastru. K roku 1890 zde hospodařil sedlák, původem z Prostřední Lípky. (SL)

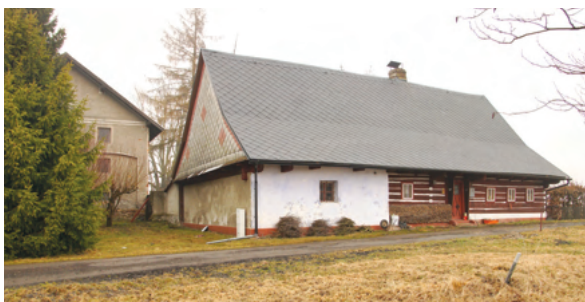
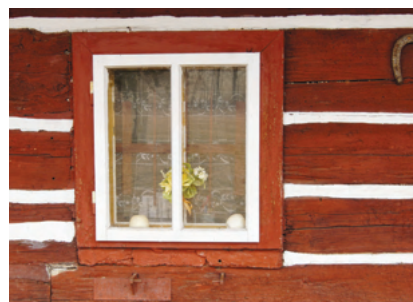
7. Popisné číslo 23, zachycené k roku 1771, bylo na katastrální mapě k roku 1840 zobrazeno jako menší spalná usedlost ve volném trojstranném dvoře. Z této doby se zachovalo jen roubené jádro obytného domu s typickou střechou, deformovanou postupným rozšiřováním, nebo stavební detaily roubeného věnce a malých téměř čtvercových okének. Statek, kde k roku 1890 hospodařil zdejší rodák Petr Prause, patrně mladší příbuzný sedláka ze sousedního statku, získal nové hospodářské stavby před koncem 19. století. Z nich se zachovala velká zděná stodola dotvářející jeho typickou siluetu dodnes. (SL)

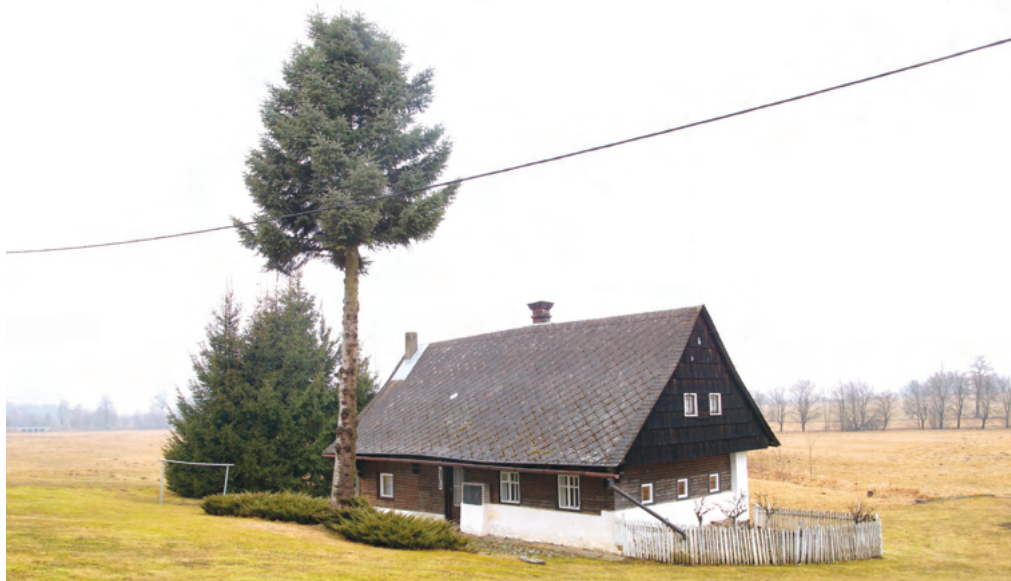
8. Domek čp. 29 byl postaven mezi lety 1787 a 1840 jako výměnek mateřské usedlosti čp. 6, na jejichž pozemcích stojí. V roce 1890 jej obýval nájemní tkadlec, původem z Bystrce. Výměna některých oken a překrytí roubení částečně setřely jeho autenticitu, přesto si objekt dosud uchovává tradiční hmotu a formu a podle vnějších znaků i dispoziční členění. (SL)

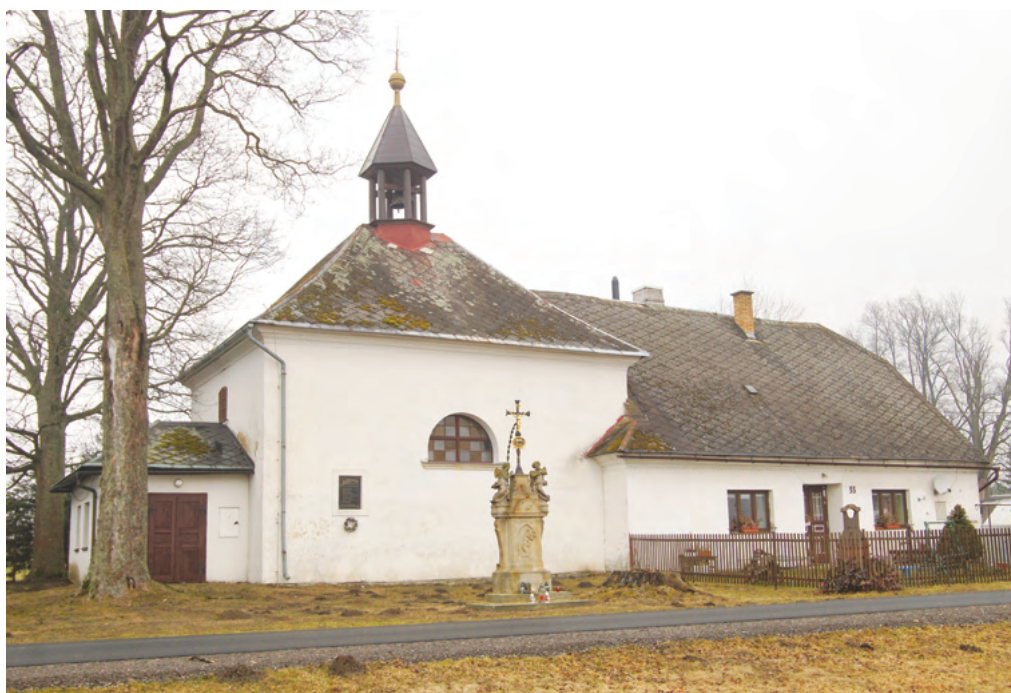
9. Venkovská klasicistní kaple Panny Marie se zvoničkou z let 1839–1841 a přilehlá budova jednotřídní školy čp. 33 byly postavené na náklady veřejné sbírky a zásluhou movitého rodáka, podnikajícího ve Vídni. Spolu s krucifixem z roku 1850 a sousední hasičskou zbrojnicí ze závěru 19. století tvoří autenticky zachovaný soubor veřejných staveb, spjatých se životem komunity. (NZ NPÚ 2019)

Zděné domy v usedlostech se začaly v Dolní Lipce uplatňovat poměrně pozdě, ačkoli nespalné stavby jsou zaznamenané již na katastrální mapě k roku 1840. Tento podklad však nevymezuje s jistotou jen zděné stavby, ale zahrnuje i ostatní požárně odolnější stavby, například s břidlicovou krytinou nebo zaklenutou částí interiéru. K nejstarším zděným objektům (kolem roku 1839) tak patří klasicistní kaple

Panny Marie s minimalizovanou lodí krátkého obdélného půdorysu, opatřená dřevěným stropem, stanovou střechou krytou břidlicí a zvoničkou ve vrcholu. K ní v podélné ose přiléhá zděná přízemní škola s jednou třídou a bytem učitele, které jsou oddělené průchozí chodbou. Stavba se symetricky komponovaným průčelím, dobře prosvětlená vysokými okny, měla polovalbový zděný štít s typickými klasicistními přisvětlovacími okénky tvaru kruhových výsečí a sedlovou střechu bez námetků. Předobrazem byl zřejmě vzorový plán školy pro velkostatek Králíky, s obdobným dispozičním řešením, kde fasáda byla navíc členěna pásovou bosáží.⁷⁴ Nové zděné stavby se začaly prosazovat až od 70. let 19. století po zavedení železnice. Kromě poměrně rozsáhlé patrové výpravní budovy nádraží, postavené podle vzorových normálíí v poměrně střídmé architektonické formě, byl výraznou stavbou zachycenou od roku 1878 i patrový hostinec Schwarzer stojící nedaleko (čp. 35, zaniklý), na němž byl uplatněn vaznicový krov, typická

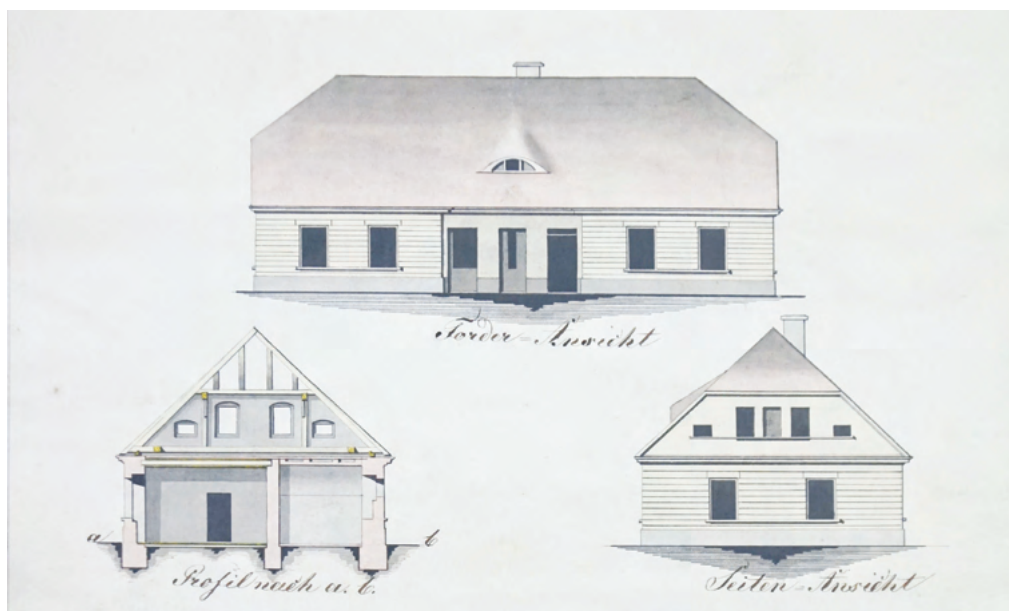
10. Nedatovaný, snad vzorový plán školy pro velkostatek Králíky, který mohl být vzorem pro stavbu zdejší školy. (SOA HK, AO Zámorsk)

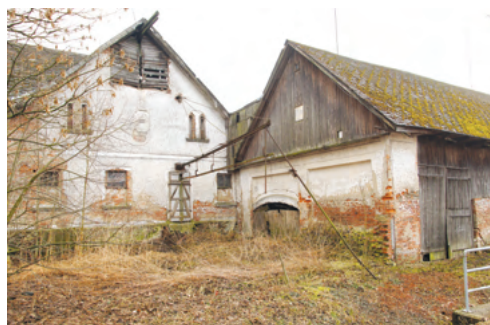
11. Usedlost čp. 26 vznikla pravděpodobně po roce 1771 oddělením od sousední mateřské usedlosti čp. 13. Starší dřevěné stavby byly v roce 1900 a brzy poté plně nahrazeny nynějšími zděnými stavbami s prvky historismu.

vysoká čtyřkřídlá okna a centrální vstupní portál s nadpražní římsou na konzolách. Ukázkou jednotného cihelného domu z roku 1881 (bez zachovaného členění fasády), podélné dispozice se sedlovou střechou, je dům usedlosti čp. 19, s vročením zachovaným na klenáku vstupního portálu. Seník v podkroví je přístupný typicky ze štítu nad chlévy (zde dvířky ve dvou úrovních), boky štítu zdobí cihelné větrací mřížky. Postupné přezdívání a modernizace starších roubených staveb se týkaly také hospodářských dílů a stodol, kde se uplatňoval často jednoduchý historizující styl. Oblíbeným motivem byla sdružená štěrbinová okna ve štítu, lisenové rámy a kombinace hladkých a hrubě strukturovaných omítek (např. zadní štít čp. 26, s vročením 1900) a sousední zděná stodola.

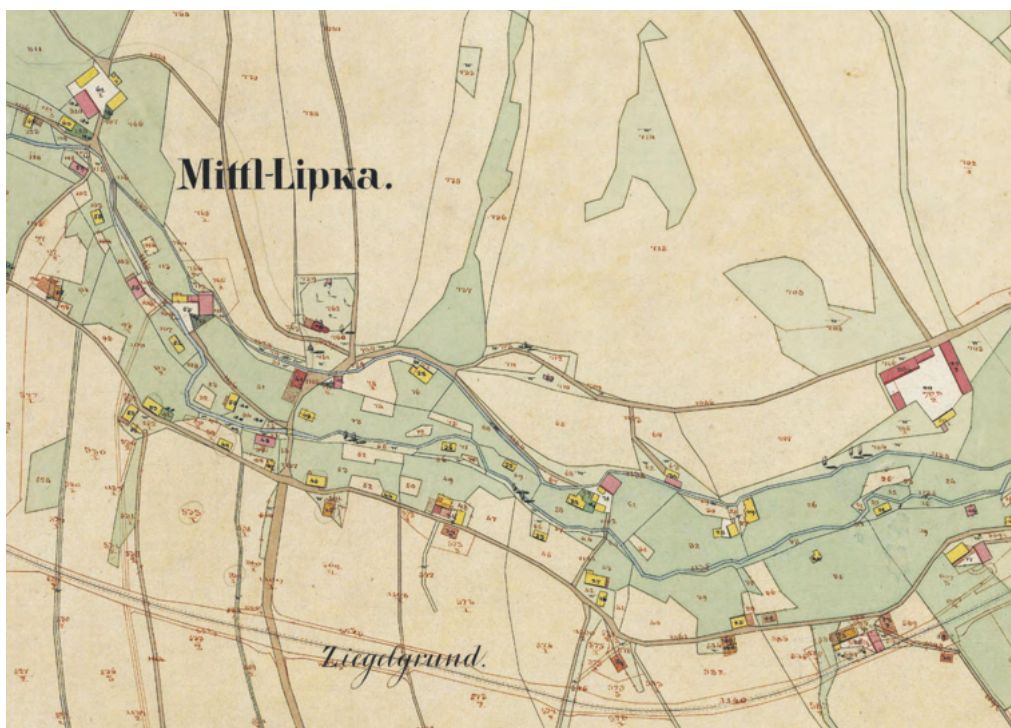
1. Prostřední Lipka, výřez z originální mapy stabilního katastru k roku 1839 zobrazuje charakter zástavby s usedlostmi na okraji pruhů polností a chalupami na pastvinách u potoka. Velké polnosti náležející vrchnosti obsluhoval panský dvůr, zachycen je i hřbitov s vyznačeným prodloužením kaple. V jižní části je napříč polnostmi zakreslena trasa nové železnice. (ČÚZK)

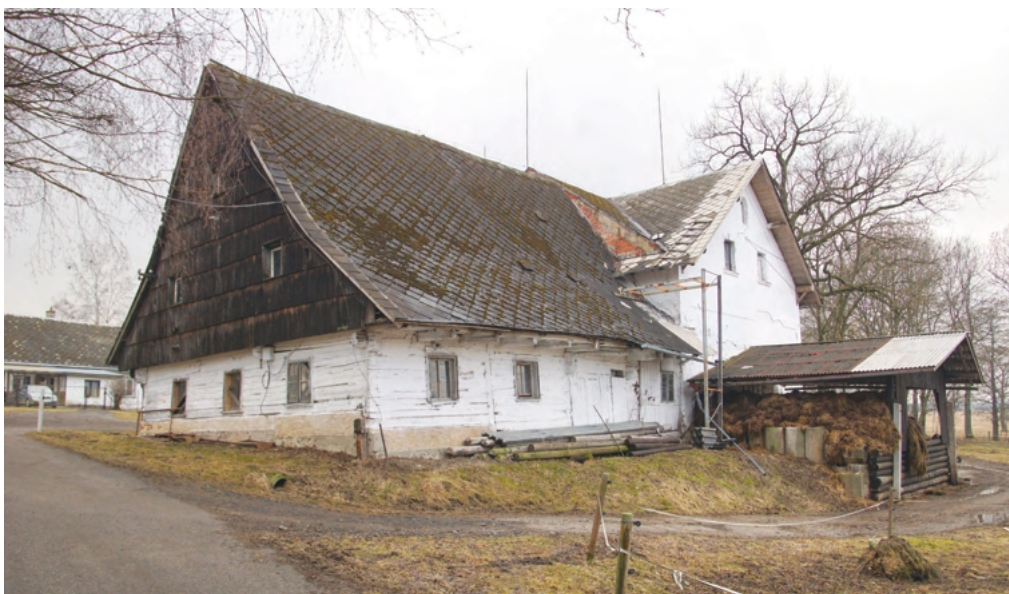
4. Autentickým pozůstatkem selské usedlosti čp. 22, která byla od počátku součástí historické sídelní struktury vesnice, je dosud stojící přední část jejího domu. Ta je zástupcem nejstarší dochované vrstvy jednotných roubených venkovských domů Králicka. Jména selských majitelů Greissler z roku 1839 nebo Hufnagel z roku 1890, upomínají na tehdejší německojazyčnou komunitu. Zadní roubený díl domu nahradilo mladší kolmé zděné hospodářské křídlo se seníkovým polopatrem, asi z 20. let 20. století. (SL)

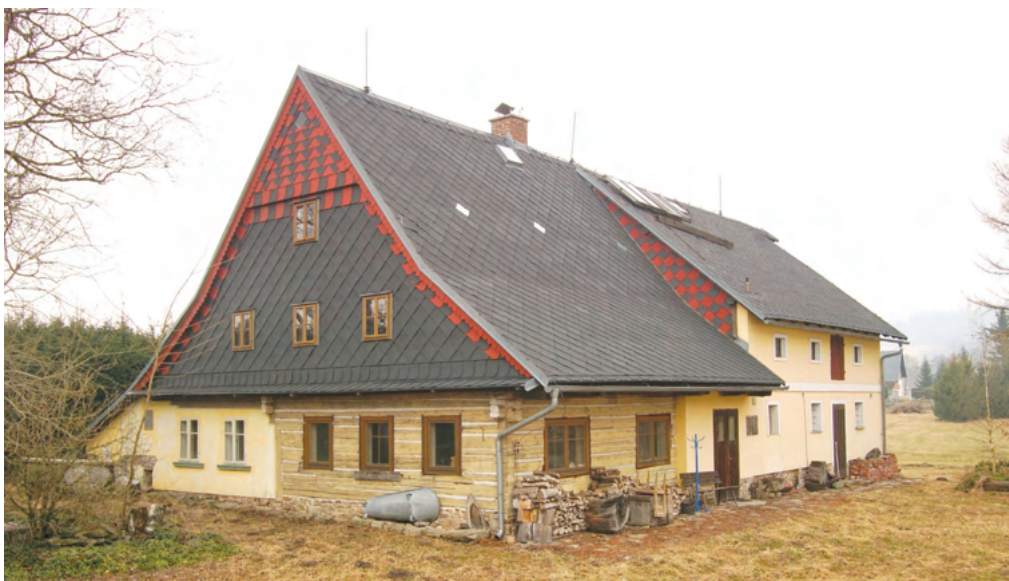
5. Ze starší celodřevěné usedlosti čp. 85 (popisné číslo přiděleno k roku 1771) s volně situovanou stodolou se zachoval částečně přezděný dům s tradiční vysokou střechou a dřevěným štítem. Ke staršímu jádru patří minimálně světnice roubená z tesaných trámů, krov s dlouhými námětky a předsazený štít. Majitelem k roku 1890 byl sedlák Prause, narozený v Dolní Lipce, za něhož nejspíš došlo k modernizaci a navýšení hospodářského dílu o polopatřo s typickou seníkovou kladkou ve štítu. (SL)

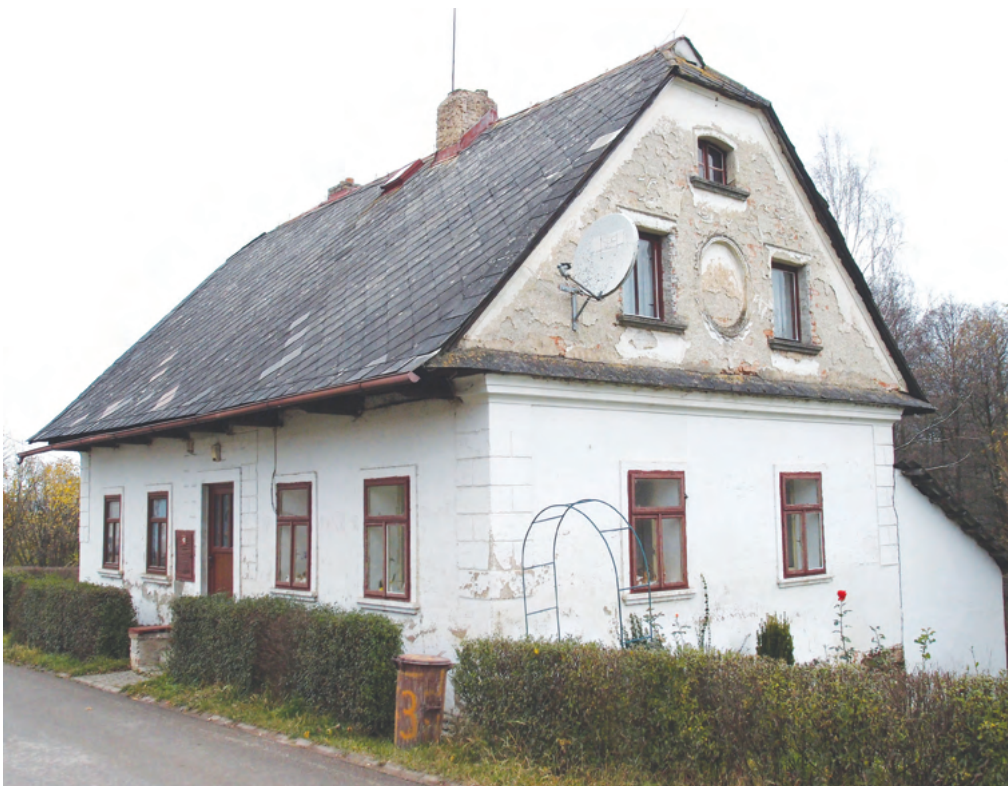
6. Zděný domek čp. 43, který převzal číslo roubené chalupy u potoka, patří k mateřské usedlosti čp. 42, byl postaven v roce 1865 zřejmě v souvislosti s jejím zánikem v důsledku výstavby železnice. Představuje poměrně dobře zachovaný příklad pozdně klasicistní venkovské architektury s fragmenty štukové výzdoby a kvádřované nárožní rustiky, včetně oválného obrazového medailonu. V roce 1890 zde žil zemědělský nádeník Josef Becker, původem z Červeného Potoka. (SL)

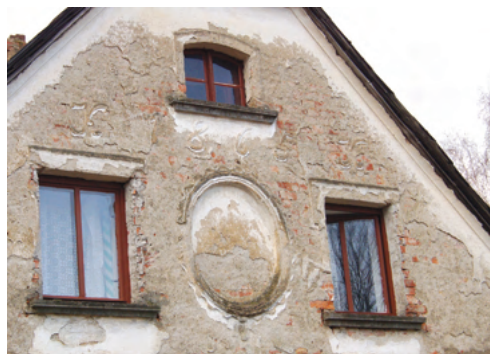
u vodního náhonu, s výraznou profilovanou římsou. Nejstarší dosud stojící zděné stavby obvykle mají širokou podélnou hmotu se symetricky nasazenou střechou bez námětků, výrazně profilovanou korunní římsou a zděné štítu s drobnou polovalbou (např. čp. 31, 40, 63). Jako klasicistní novostavby se prosazují kolem poloviny 19. století. Příkladem může být domek čp. 43 se zachovanou omítkovou rustikou, profilací římsy a hlavně členěním štítu s typickým oválným obrazovým medailonem. Podle zachovaného vnočení ve štítu byl dům postaven v roce 1865. U širších dvouraktových

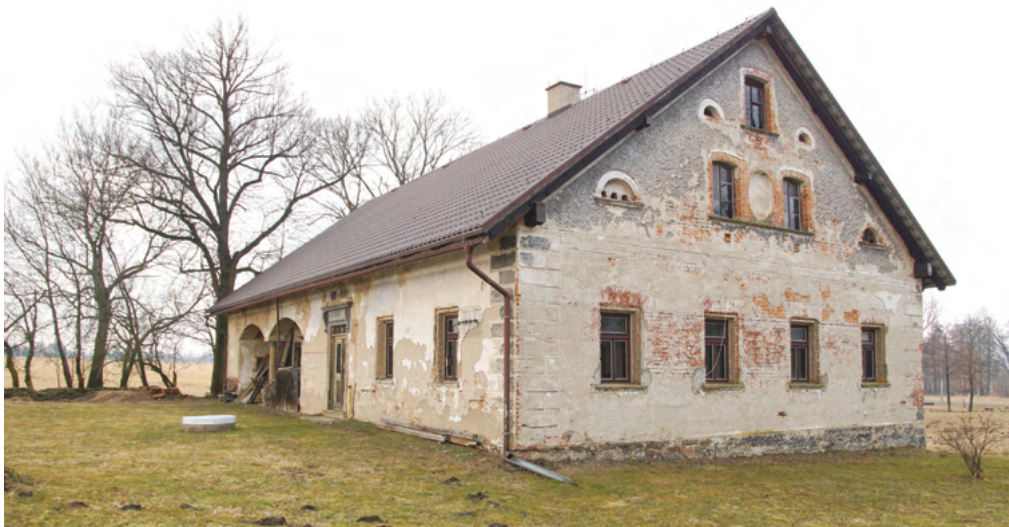
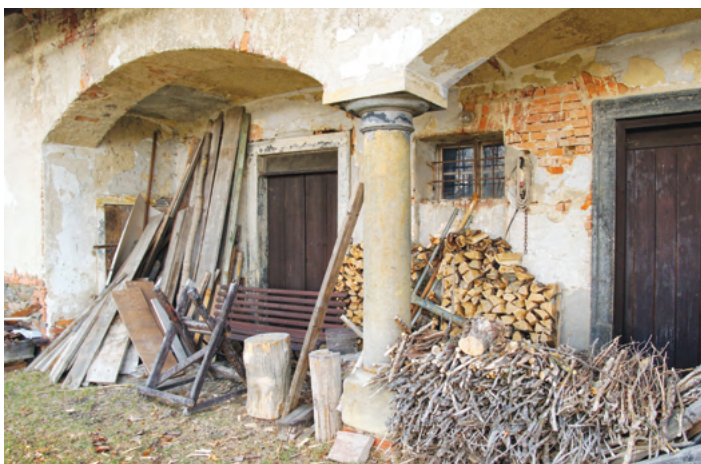
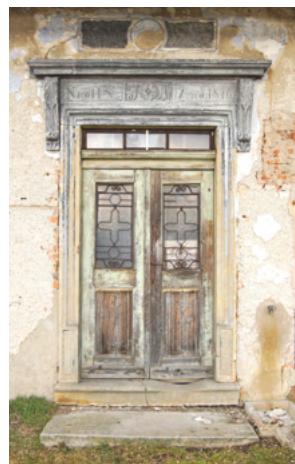
7. Dům čp. 118 postavil v roce 1876 mladý sedlák Johann Schwarzer jako novostavbu na lučních pozemcích rodinné usedlosti čp. 18. Poměrně autenticky se zachovala architektonická podoba objektu, který je zástupcem historizující vrstvy regionální architektury pronikající na zdejší venkov vstupem školených stavitelů. Neorenesanční portál s dlouhými konzolami nese vročení 1876 a iniciály stavebníka „J. Sch.“. Ojediněle zachované je provedení fasády s nárožní bosáží, kamennými parapety oken a členěním štítu, včetně drobných půlkruhových okének a oválné niky pro světecký obraz. Arkáda chránící vstup do chlévů je v regionu ojedinělá. (SL)

Na pomezí klasicismu a historismu se přibližně od 70. let 19. století uplatňoval často užší jednotný podélný dům s prostou sedlovou střechou a trojúhelným štítem, kde štukové římsy bývají zploštělé a opakuje se zejména nárožní rustika (např. čp. 125). Kvalitním příkladem je dům usedlosti čp. 118

z roku 1876, datovaný neorenesančním portálem, před jehož chlévy v zadním dílu dispozice jsou vložena dvě pole segmentové arkády na pískovcovém sloupu. Výraznou mladší vrstvou, uplatňující se v širším období na přelomu 19. a 20. století, tvoří jak obytné, tak i hospodářské stavby větších selských usedlostí. Pro ně je charakteristické užití širokých střešních mírného spádu s vaznicovými krovky a půdními polopatry,

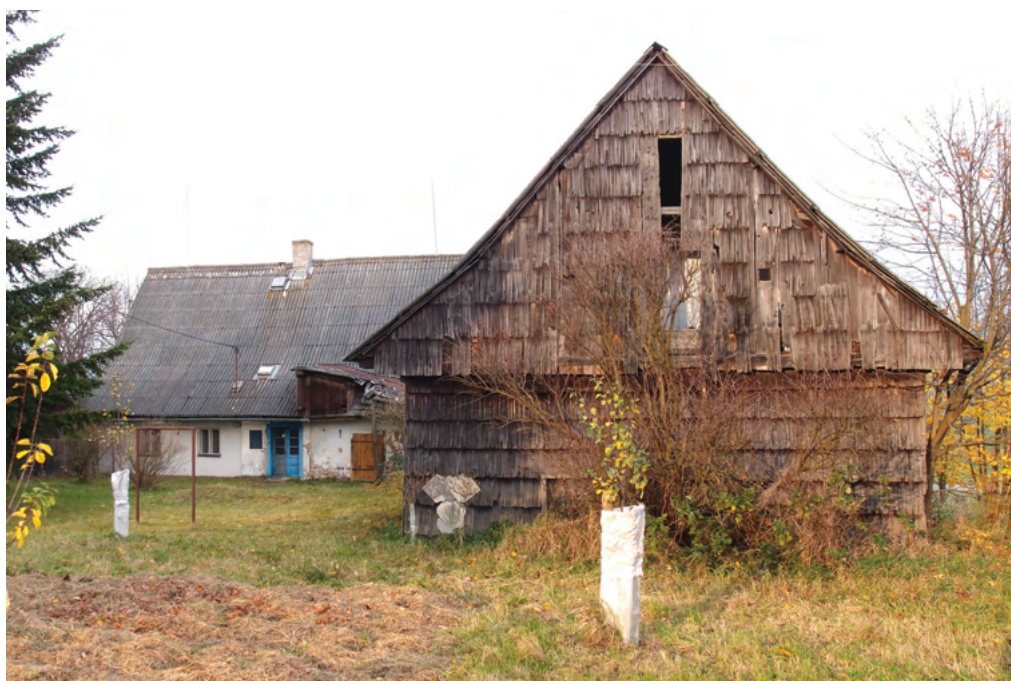
8. Dům čp. 13, druhotně přezděný pod střechou tradičního tvaru s předsazeným štítem. Donedávna zde stála dlouhá dřevěná stodola, snad částečně roubená a pobitá prkny a šindelem. Dům v roce 1890 obývala vdova Prauseová, pocházející z Dolních Boříkovic. (SL)

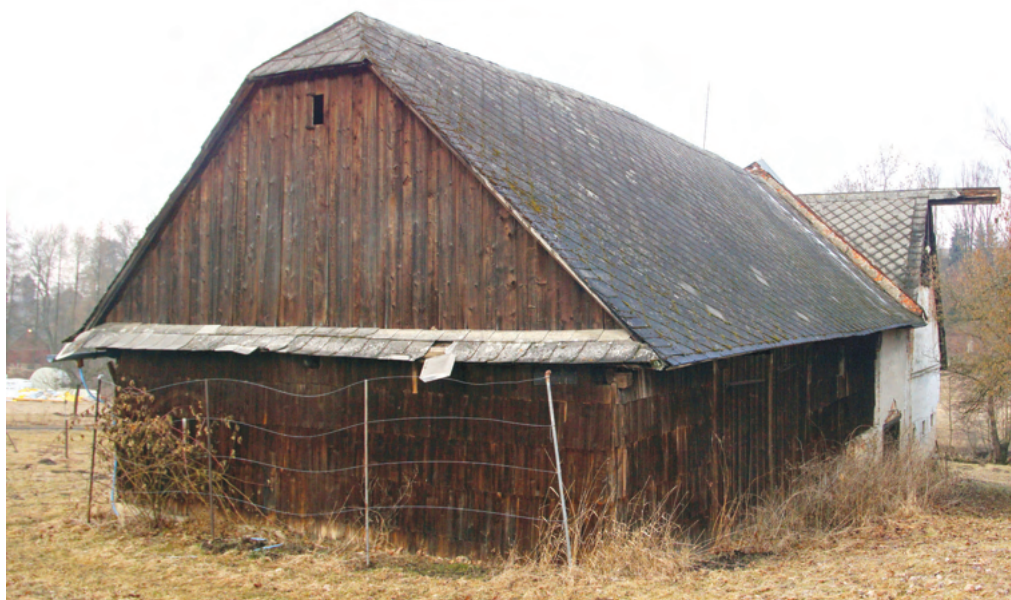
9. Menší usedlost čp. 40, s dřevěným domem a stodolou, vlastnil k roku 1839 Franz Langer, jehož jmenovec, patrně syn, narozený v roce 1830, se uvádí jako majitel i k roku 1890. V mezidobí, zřejmě až v 70./80. letech 19. století, byl dům přestavěn do zděné podoby a propojený přístavbou stodoly do hákové dispozice. (SL)

nebo prkennými polovalbovými štíty (např. u čp. 40) až po mladší rozměrné a vysoké bedněné stavby s rámovou konstrukcí (např. čp. 11). Samostatné zděné stodoly se zachovaly zejména z pozdního 19. století nebo raného 20. století a je pro ně charakteristická vysoká obdélná hmota s polopatrem (čp. 43) či patrem (čp. 45), zděné štíty sedlových střech a zejména plastické členění fasád výraznými lisenovými rámy do svislých segmentových nebo obdélných polí. V detailu se uplatňují dekorativní cihelné prvky (zubořez, konzolky) a kombinace hrubě strukturovaných omítek

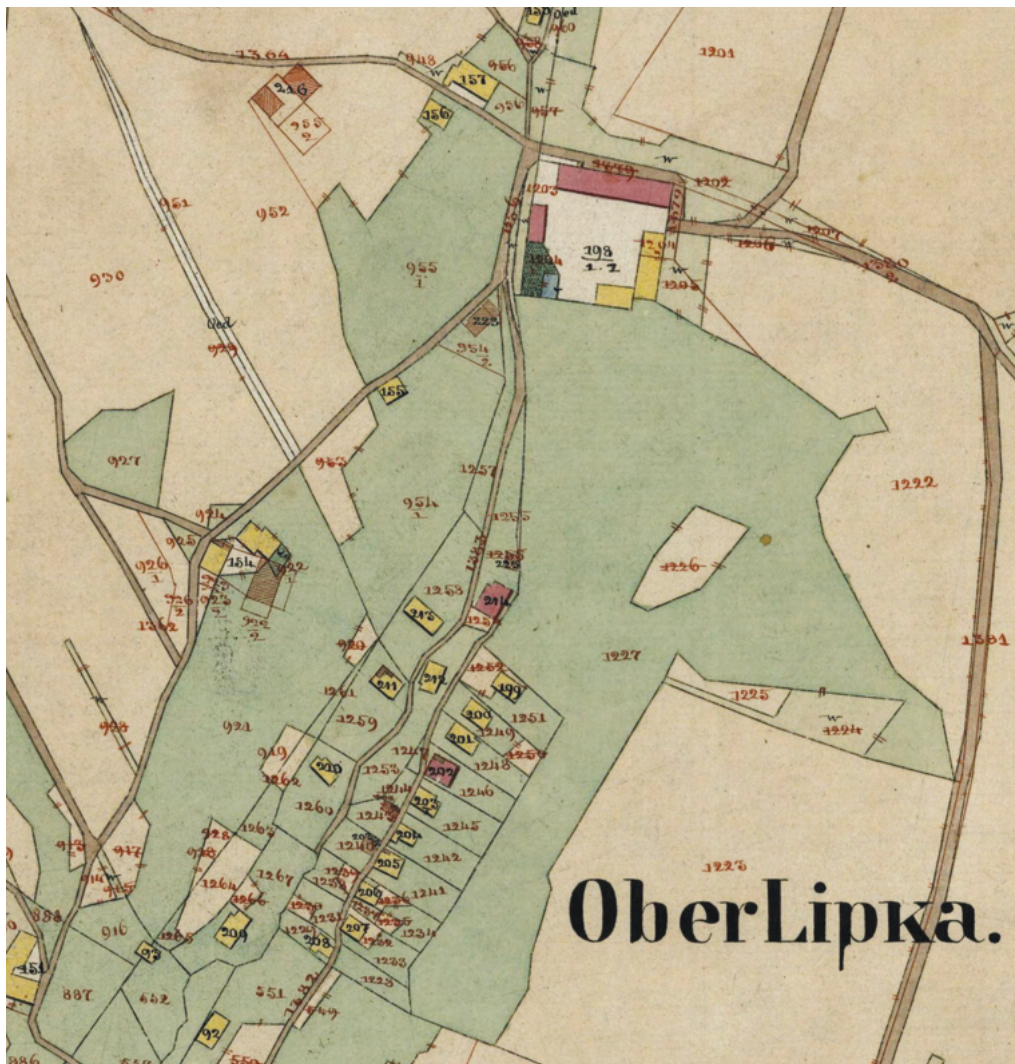
1. Horní Lipka, výřez z originální mapy stabilního katastru k roku 1839 zobrazuje okolí bývalého vrchnostenského dvora, kde na části jeho pastvin vznikla řadová zástavba drobných chalup, tvořící atypický prvek v běžné lánové struktuře vsi. (ČÚZK)

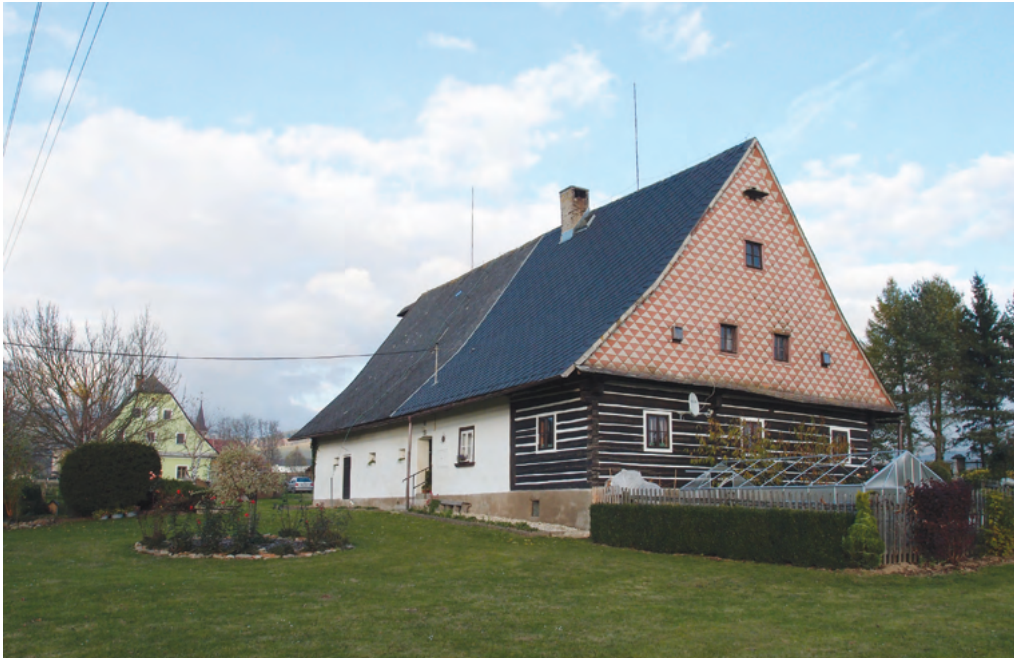
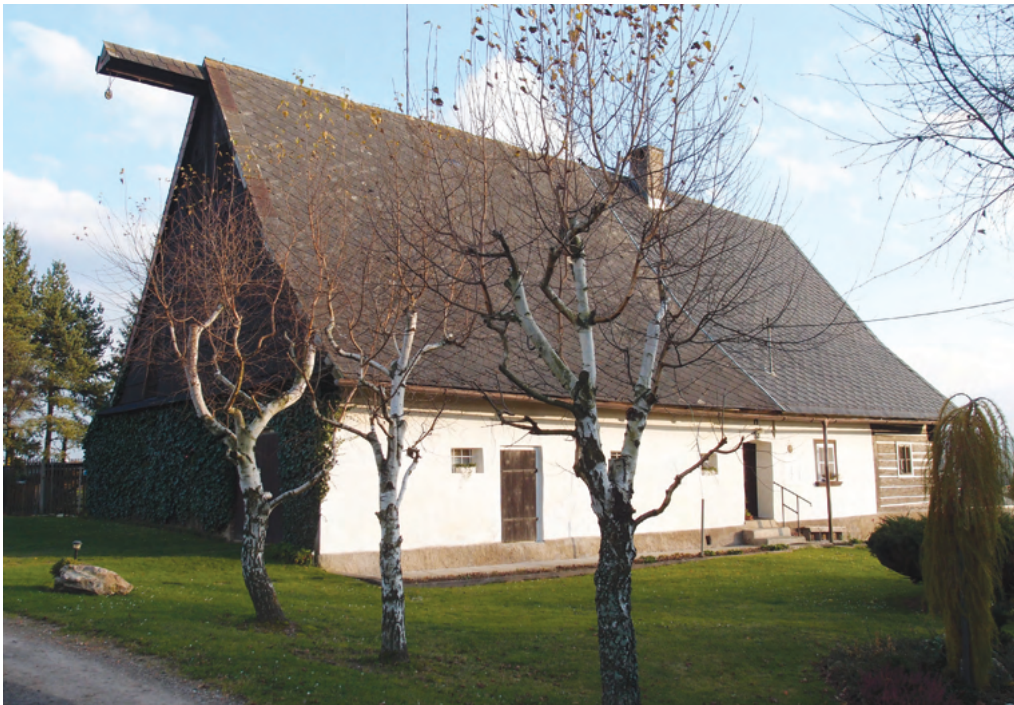
4. Dům čp. 33 je pozůstatkem usedlosti, jejíž menší dřevěná stodola již zanikla. Tradiční vysoký a prohnutý tvar střechy nad roubenou světnicí s drobnými čtvercovými okny, funkční členění dispozice s komínem ve hřebeni nad síní a dříve šindelem krytý štít patří ke znakům indikujícím nejstarší vrstvu zachovaných venkovských staveb v okolí. Naopak modernizaci hospodářského provozu z přelomu 19. a 20. století, umožňující snadnější ukládání sena do podkrovní, dokládá vysunutá kladka ve štítu. Kromě vdovy a výměnkářky zde k roku 1880 žil také kněz na odpočinku. (SL)

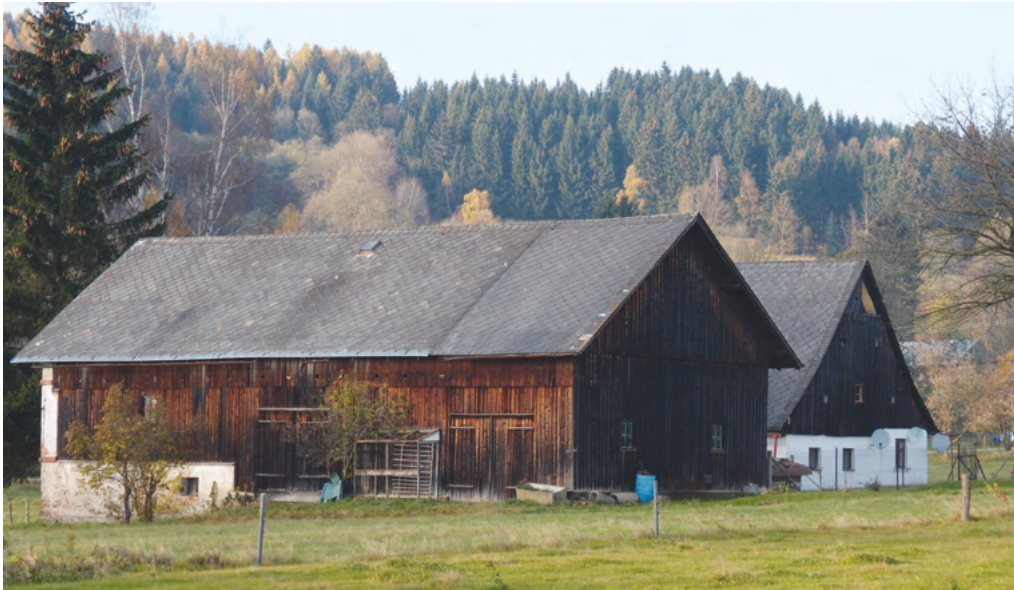
5. Usedlost čp. 24, nedaleko kostela, je součástí staré sídelní struktury vsi. Podle záznamu z katastrálních map přeživala hluboko přes polovinu 19. století v dřevěné podobě. Kdysi delší jednotný dřevěný dům s dvoutraktovou dispozicí doplňovala menší samostatná stodola. Do zděné podoby pod zachovanou střechou byl dům přestavěný asi v poslední čtvrtině 19. století, kdy jej doplnila velká paralelní bedněná stodola. Majitelem hospodářství byl k roku 1880 Franz Kubelka. (SL)

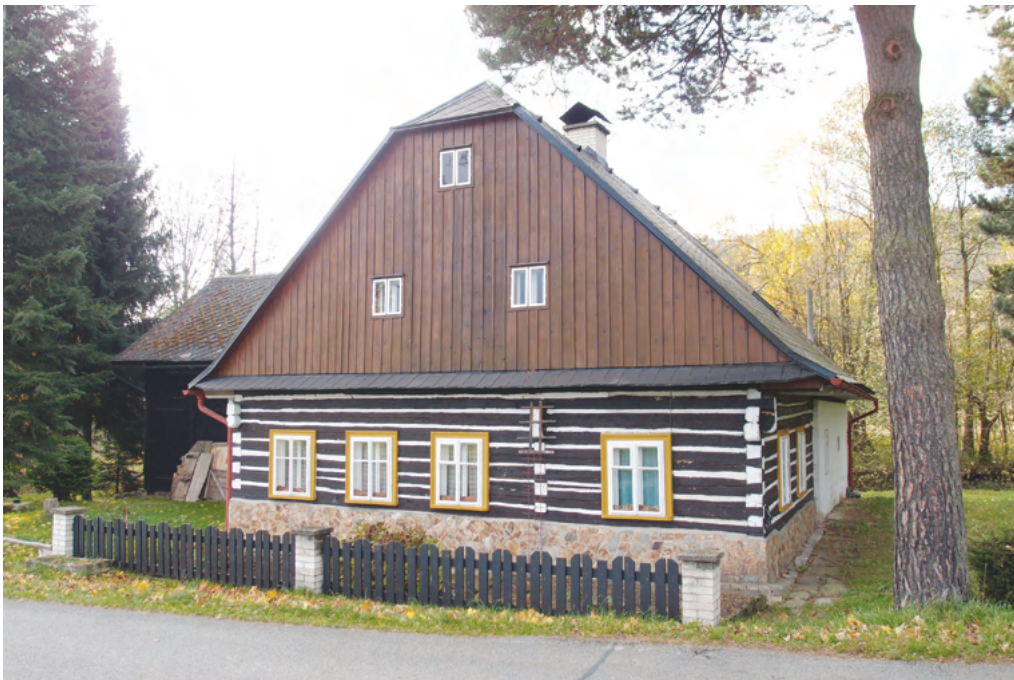
6. Řemeslnická chalupa čp. 15 byla postavena na obecním pozemku mimo starou sídelní strukturu, na místě svého předchůdce až poměrně pozdě po polovině 19. století, což dokládají nejen mapové operáty, ale také tvar střechy a velikost oken. Tradice uspořádání staveb dvora v hákové sestavě ovlivnila i novostavbu, ačkoli již s oddělenou stodolou. Domek k roku 1880 obýval tkalcovský pomocník. (SL)

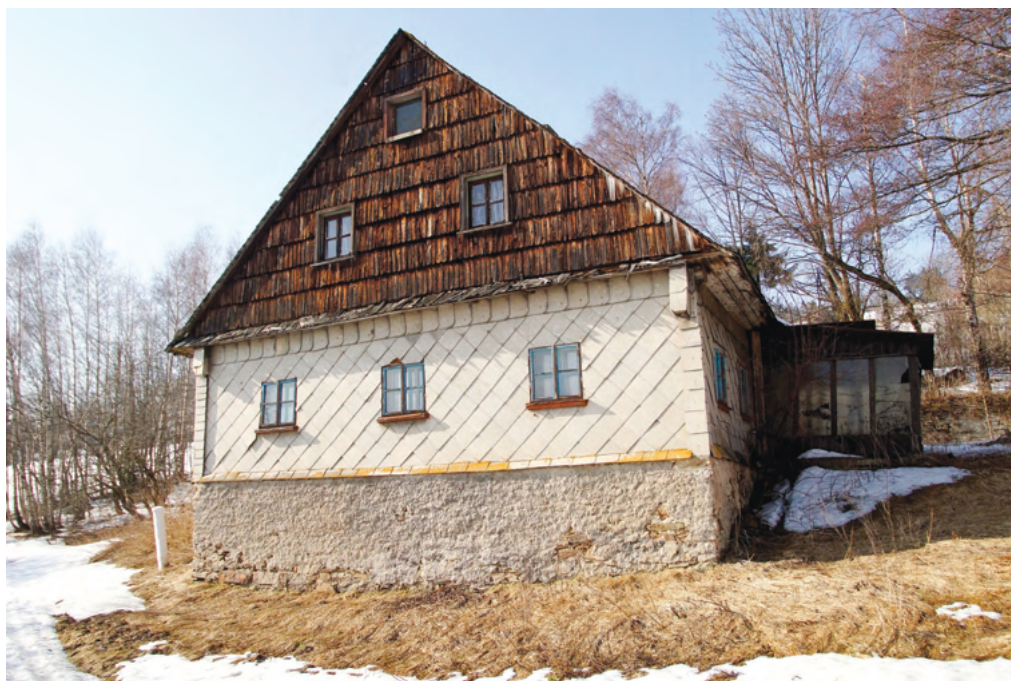
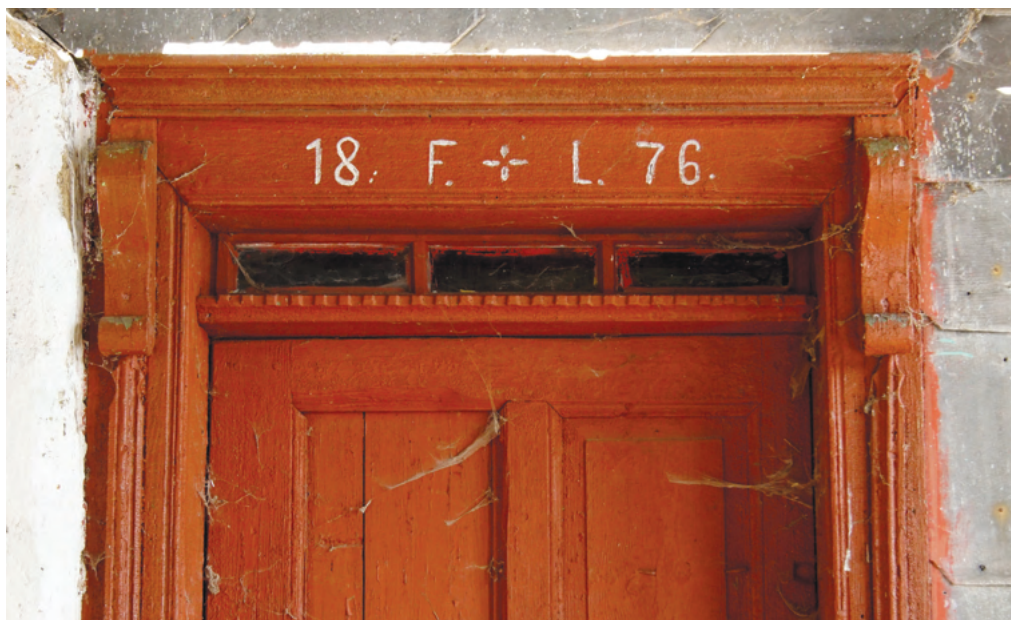
7. Autenticky dochovaná chalupa čp. 137 v horní části vesnice, v lokalitě, kde po druhé světové válce zanikla většina objektů. Dům s tradiční typologií a roubenou světnicí, který sloužil i jako hostinec, byl postaven podle vrocení na dřevěném portálku až roku 1876. Tomu odpovídá i jednoduchý tvar střechy a skladba oken v šindelovém štítu. K roku 1880 vedl hospodářství Franz Jäckel, bývalý vrchní dozorce finanční stráže, s mladým synem a truhlářským učněm. Historická fotografie s obíleným roubením dokládá i tradiční údržbu vápennými nátěry, které ve 20. století nahradil eternitový obklad. Portálek oblíbeného typu v dřevěném provedení je datován do roku 1876. (SL)

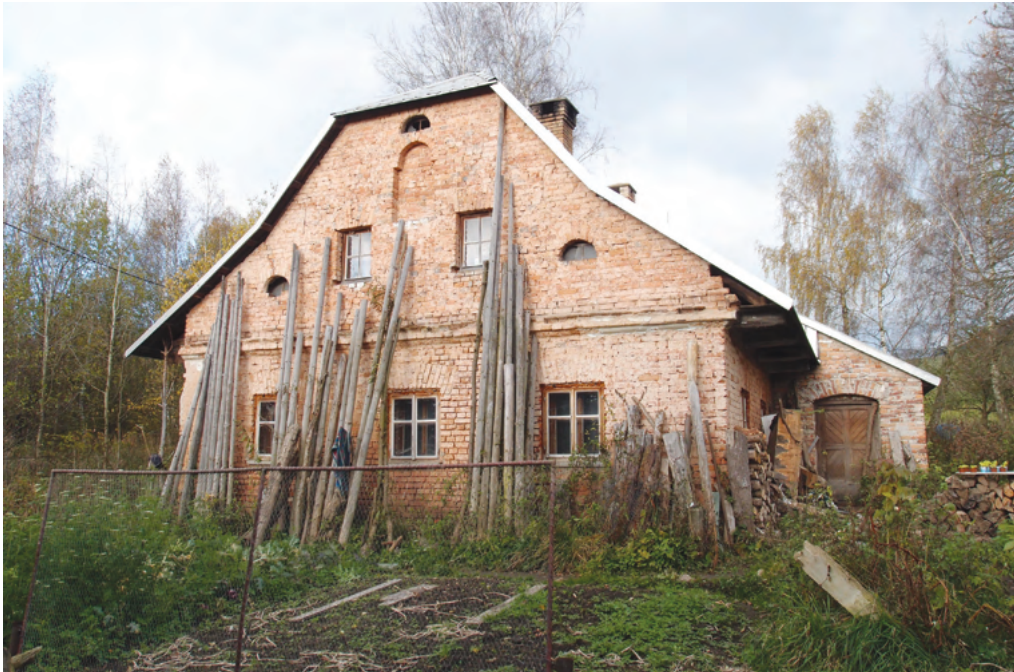
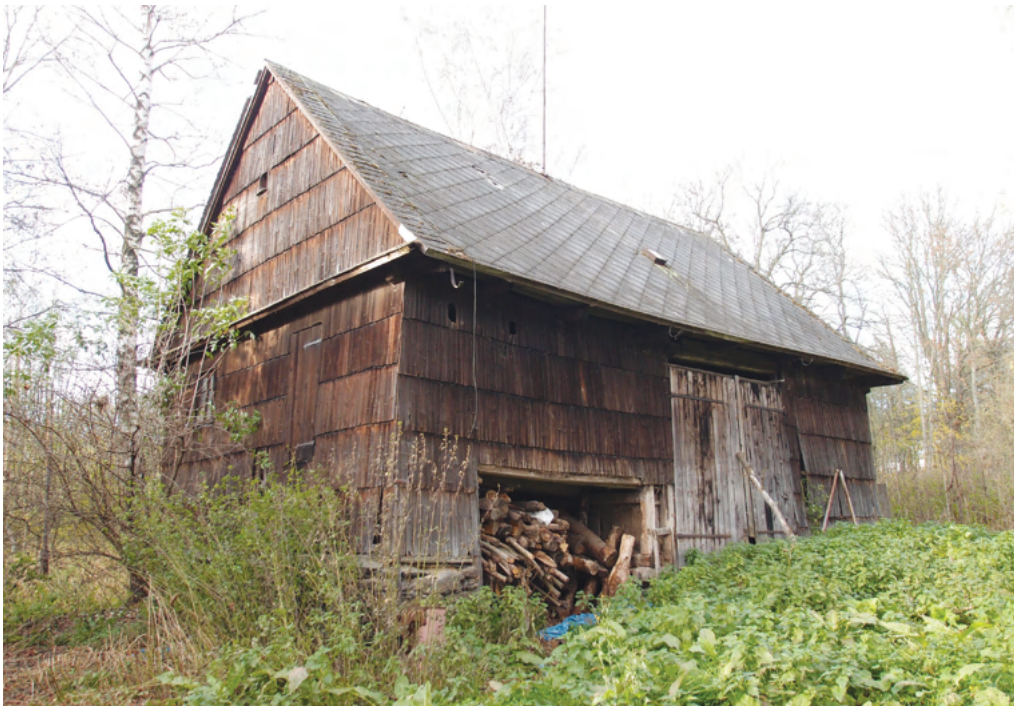
8. Starší malé domkářské stavení čp. 153 bez pozemkové držby, postavené v přímém sousedství dominikálního dvora, získalo svoji zděnou podobu před rokem 1839. Svým provedením odpovídá jednoduchým, klasicismem ovlivněným stavbám na Králicku. K roku 1880 uvádí sčítací operát majitele olejny. K domu byla po rozparcelování dominikálního dvora doplněna i menší dřevěná stodola, která patrně sloužila jako zmíněná olejna. (SL)

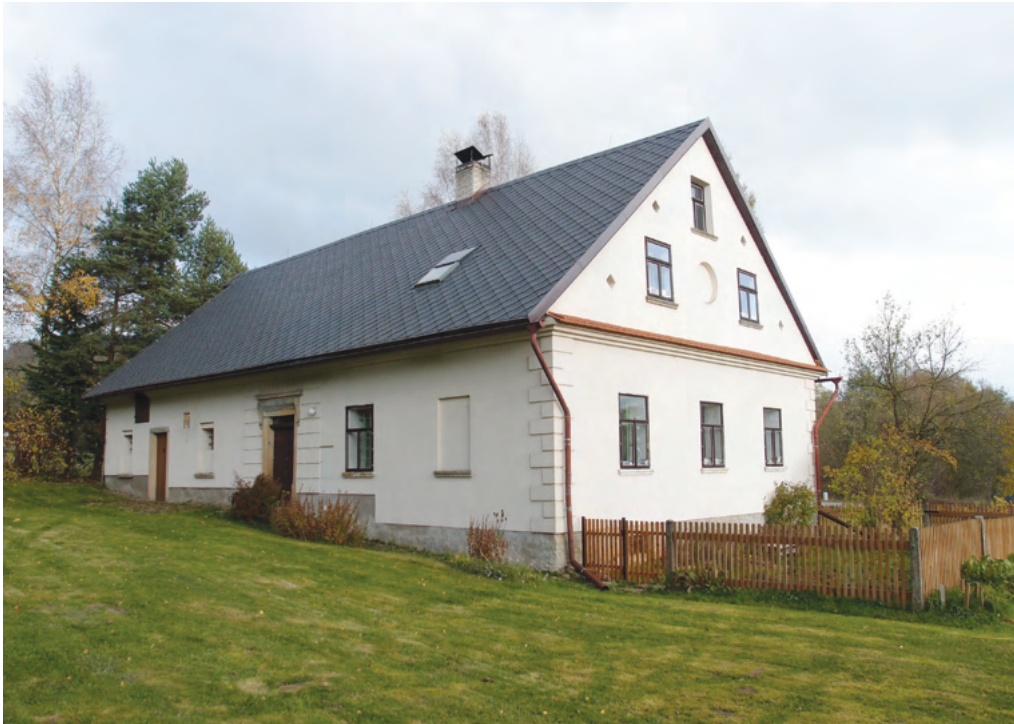
9. Dům čp. 97 je zástupcem historizující vrstvy regionální architektury pronikající na zdejší venkov v průběhu třetí čtvrtiny 19. století pod vlivem školených stavitelů. Zděný dům dvouraktové dispozice s průchozí síní a dřívě i průchozími chlévy postavil podle iniciál a vnočení na vstupním portálu v roce 1871 Josef Fischer. K roku 1880 zde kromě něj bydlelo i pět mladých C.k. vrchních dozorců finanční stráže, jeden z nich sloužil v Prusku. (SL)
