**NÁRODNÍ
PAMÁTKOVÝ
ÚSTAV**

Pod Králickým Sněžníkem

Vybrané kapitoly z vesnického stavitelství

Zuzana Stránská-Vařeková – Jitka Svobodová – Jana Pochmanová

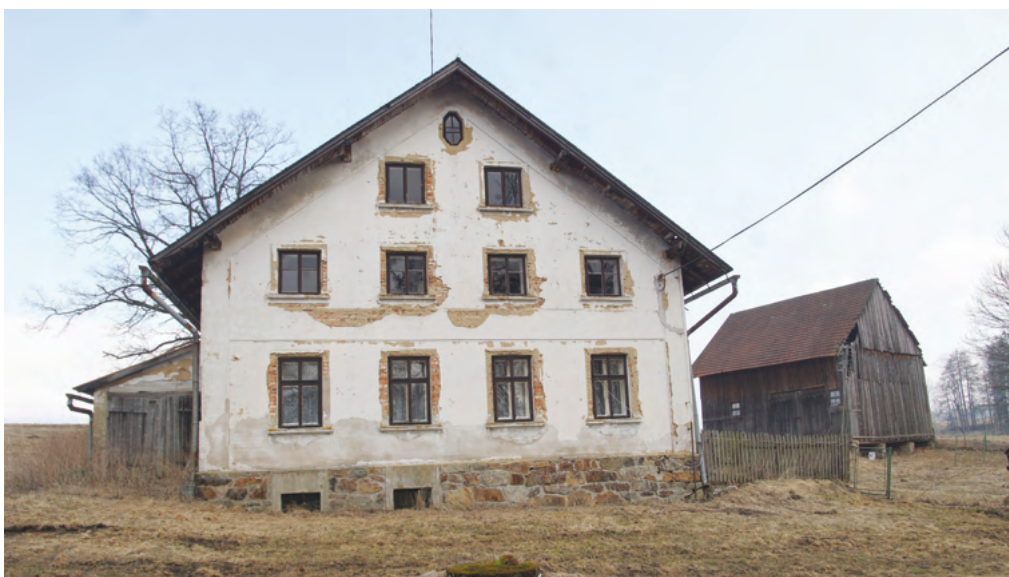
10. Dům čp. 47 byl zřízený jako novostavba ve dvacátých letech 20. století náhradou za starší dřevěný obytný objekt. Dřevěná stodola má pravděpodobně starší jádro, druhotně upravované nejspíš současně se změnou krovu.

Trend modernizace, zvětšování a přezdívaní starších roubených domů zasáhl zejména v poslední třetině 19. století i dřevěné hospodářské stavby, které byly nahrazovány mnohem prostornějšími zděnými stodolami, zpočátku ojediněle s klasicizujícími, později historizujícími prvky (např. čp. 32, 52). V závěru 19. století a po první světové válce se spolu s novými vaznicovými krovky objevují rozměrné obytné stavby s polopatrem a víceúrovňovými štíty (např. čp. 47). Poblíž kostela vznikla patrová novostavba školy.

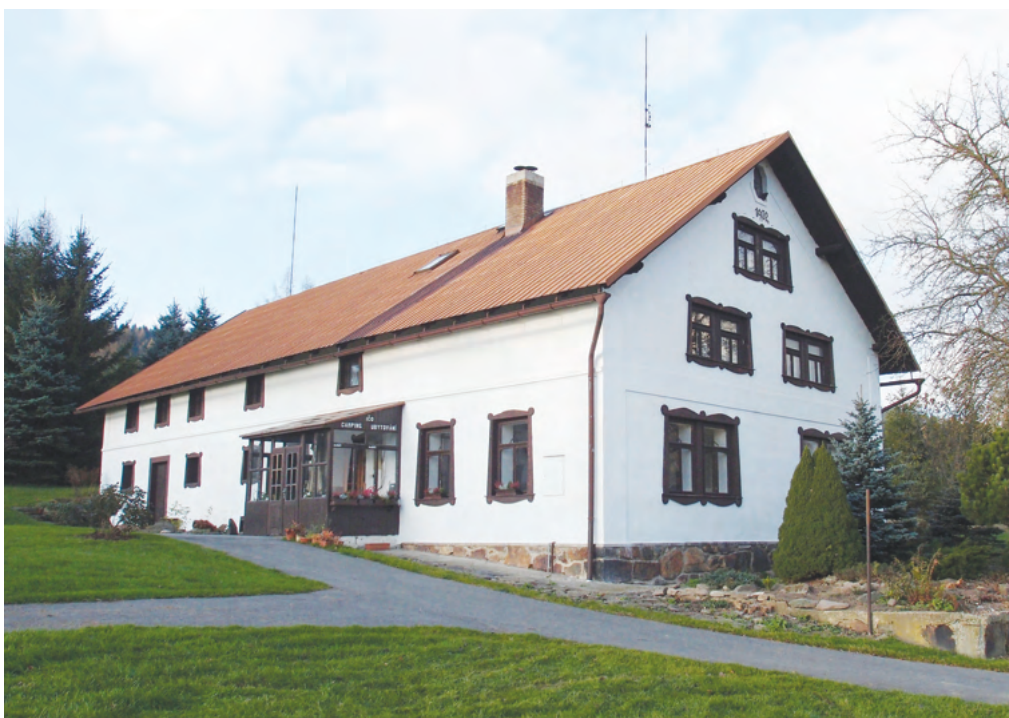
11. Dům čp. 80 z roku 1932 je zajímavým dokladem nejmladší vrstvy regionální zástavby vznikající ve dvacátém století na principech přijatých ke konci 19. století. Ojedinělý autenticky dochovaný reprezentant meziválečných staveb ilustruje proměnu uměleckého výrazu na sudetském venkově směrem k tzv. Heimatstil.

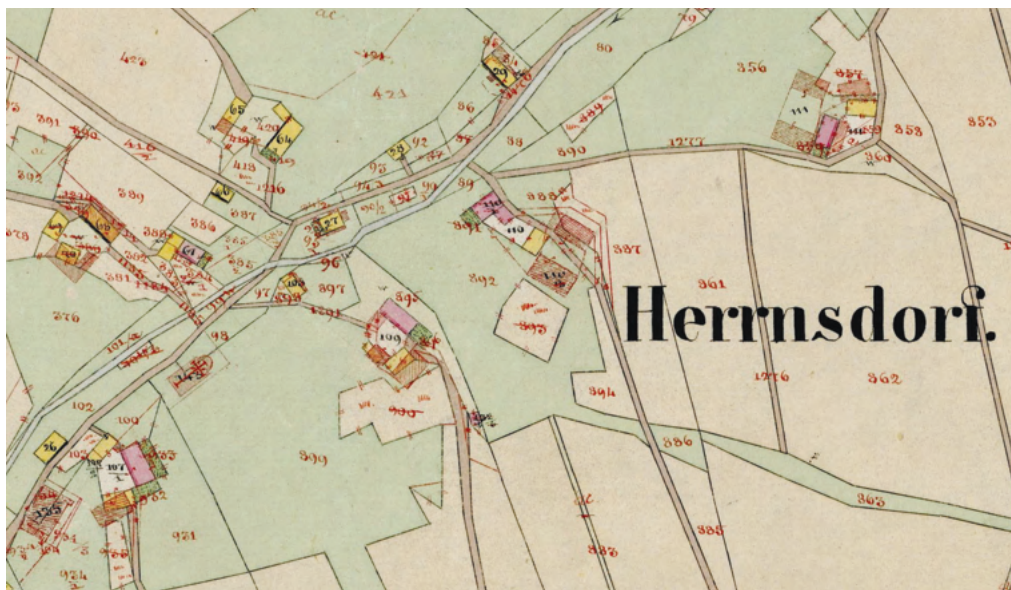
1. Heřmanice, výřez z originální mapy stabilního katastru k roku 1835 zobrazuje část dlouhé obce v údolí potoka, ve volných dvorech usedlosti se již objevuje podíl nespalných staveb. Trend náhrady roubených staveb zděnými po zbytek 19. století zachycují červeně šrafované půdorysy větších objektů v pravidelnější dispozici. (ČÚZK)

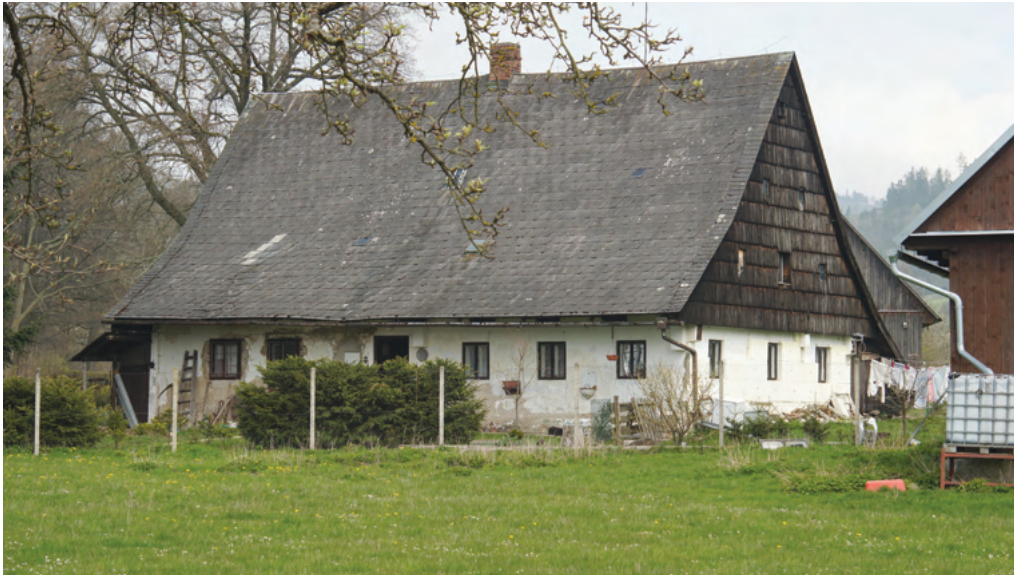
4. Dům selské usedlosti čp. 9, jehož roubené jádro může pocházet z 18. století (číslo popisné doloženo v roce 1771). K roku 1880 je zde doložen vlastník půdy, jehož obživou bylo zemědělství. Hodnotnou součástí je strmý předsazený štít chráněný dřevěným šindelem. (SL)

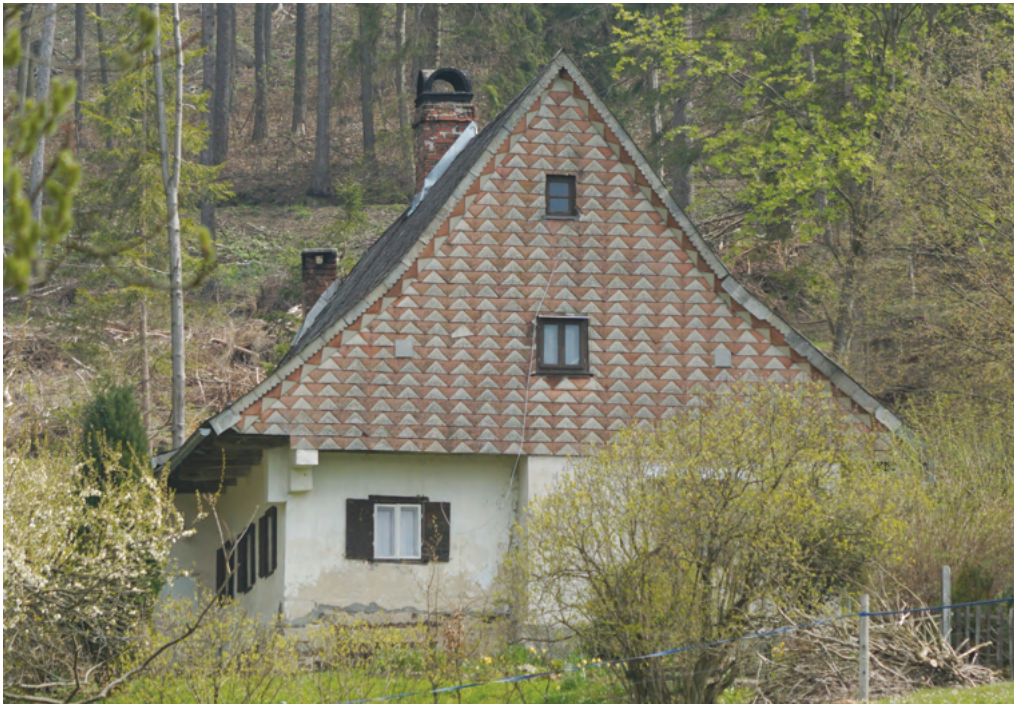
5. Roubený domek čp. 84 kdysi zahradnické usedlosti s hákovým půdorysem, vklíněné mezi statky čp. 26 a 27, zamenaný až k roku 1839, si zachoval navzdory částečnému přezdění tradiční hmotu a konstrukci střechy. K roku 1880 zde žila rodina Knöleů, kteří se živili tkalcovstvím a výrobou bavlněného zboží. Dekorativní eternitová úprava štítu reprezentuje zřejmě ještě meziválečné období. (SL)

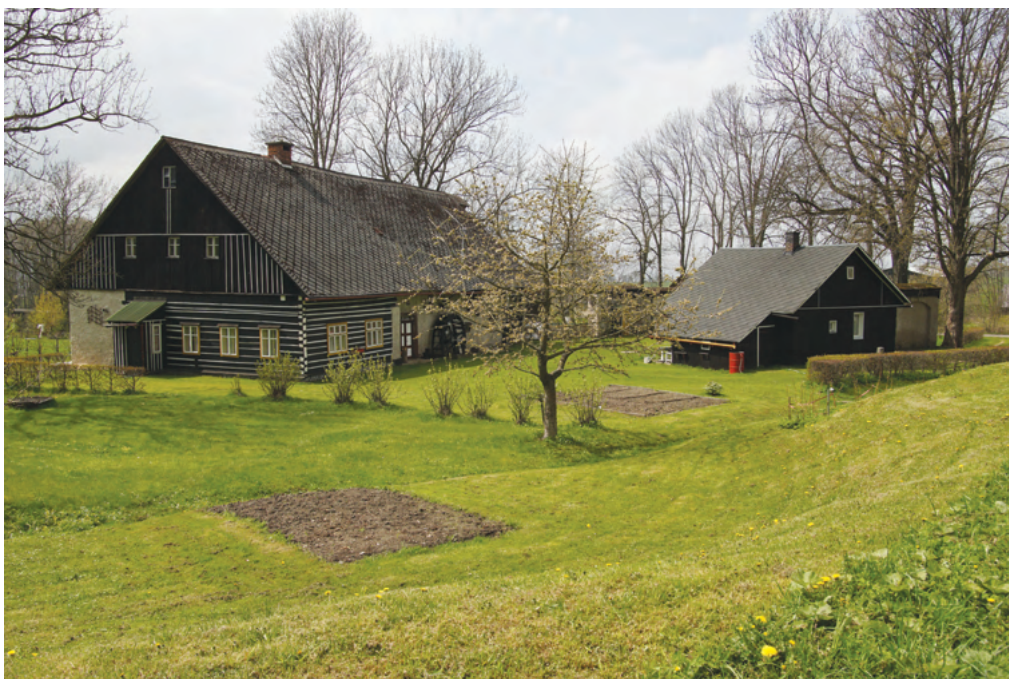
6. Selská usedlost s čp. 17, které bylo zachyceno již v roce 1771 prvním číslováním domů. Dům smíšené konstrukce s roubeným předním dílem byl postaven podle archivních map mezi lety 1855 a 1878, kdy nahradil starší objekt trojstranné usedlosti. K roku 1880 zde hospodařila rodina Katzerů s dospělým synem. (SL)

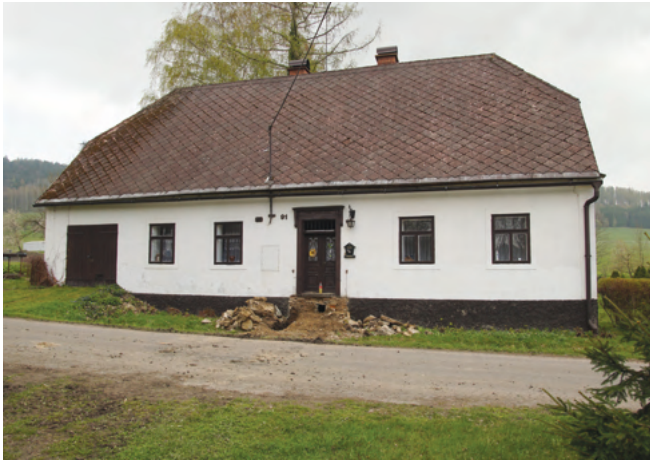
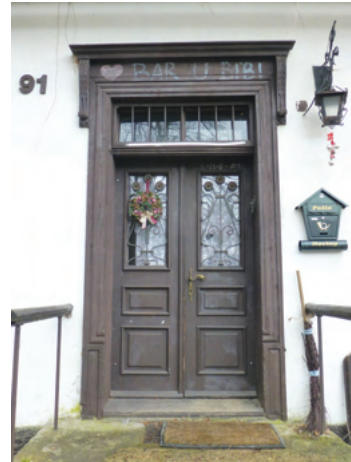
7. Střízlivá zděná forma klasicistního domku čp. 91 náležejícího majiteli panství pochází z mezidobí let 1811–1839. K roku 1880 zde sčítání lidu zachytilo rodinu námezdného tkalce Josefa Demutha, původem z Pruska, vyrábějícího bavlněné zboží. Dřevěný portál s římsou na volutových konzolách pochází až z 60. let 19. století. (SL)

mezi lety 1811–1839 a byl zapsán jako vrchnostenská stavba hraběte Johanna Althana, majitele Králického panství.¹⁰⁸ Zděný přízemní, dnes hladce omítaný dům si z originální architektonické výbavy zachoval jen profilovanou korunní římsu. Dřevěný portál s římsou nesenou volutovými konzolami, jenž byl vytvořený jako obložka dřevěné zárubně, byl osazen až v 60. letech 19. století nebo později.¹⁰⁹

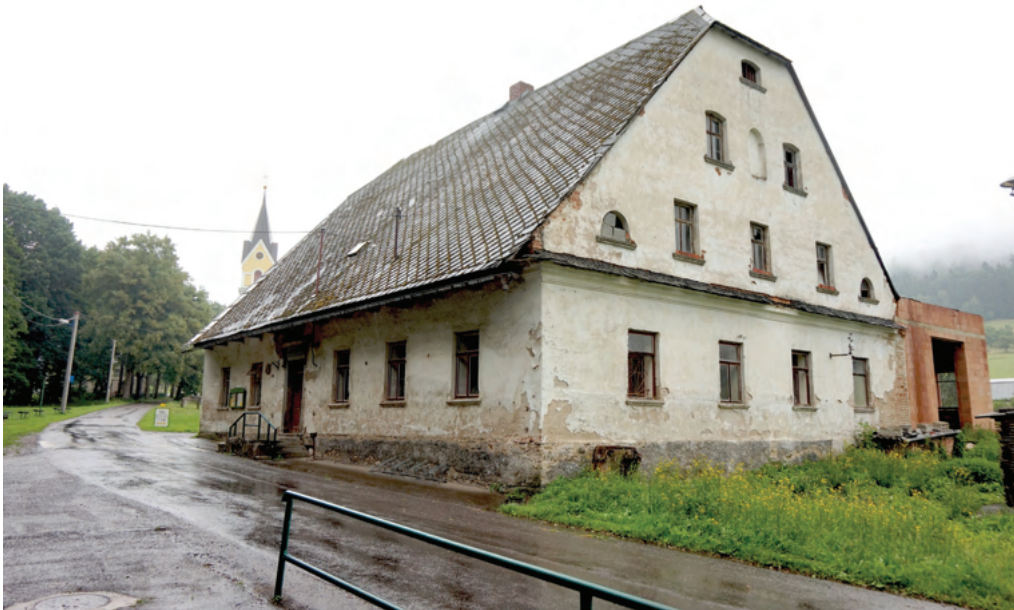
8. Stavbu hostince čp. 93 datuje pískovcový portál neorenesančního typu do roku 1864. K roku 1880 zde žila rodina heřmanického truhláře Sturma. Historizující štuková výzdoba byla bohužel v průběhu 20. století odstraněna, zachovala se však prostorná, převážně klenutá vnitřní dispozice. Budova, patřící k nejhodnotnějším v obci, se významně pohledově uplatňuje v souvislosti s kostelem. (SL)

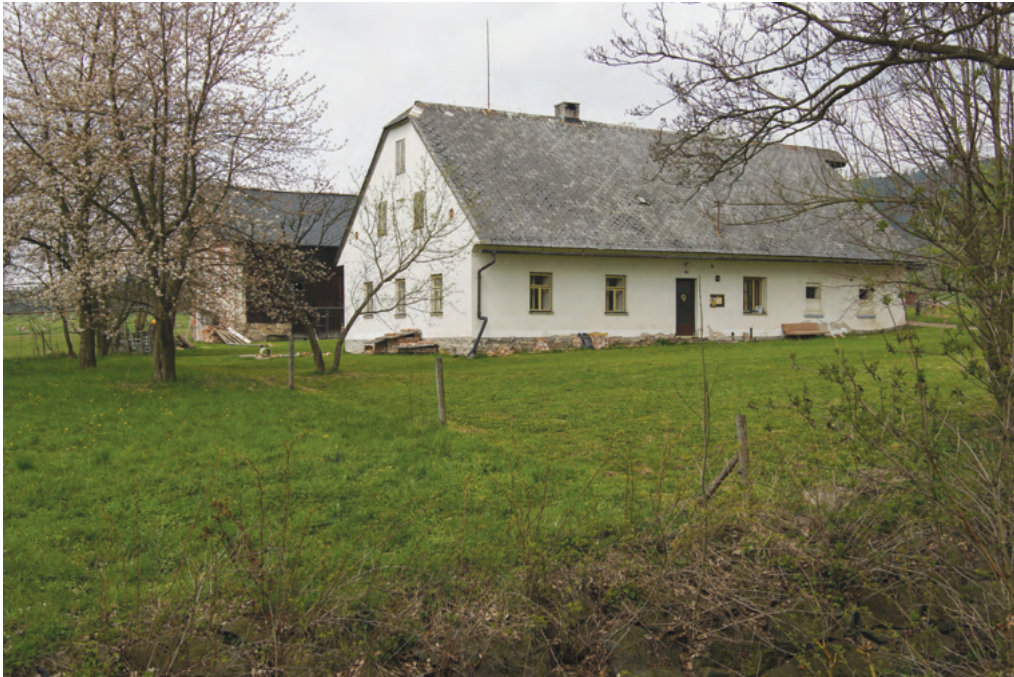
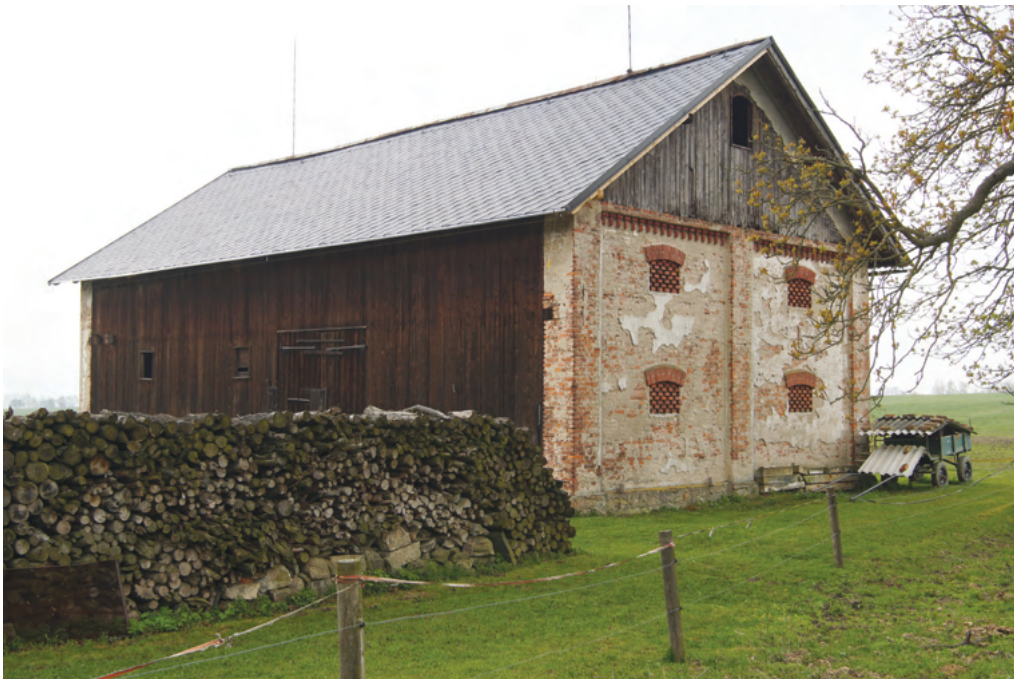
9. Dříve selská usedlost čp. 63, s existencí doloženou již k roku 1771, byla ještě v roce 1855 značena jako dřevěná, dvoustranná. Přestavba do dnešní podoby, kdy dům změnil i umístění, proběhla patrně mezi lety 1855–1878. Urbanisticky a hmotově významná stavba.

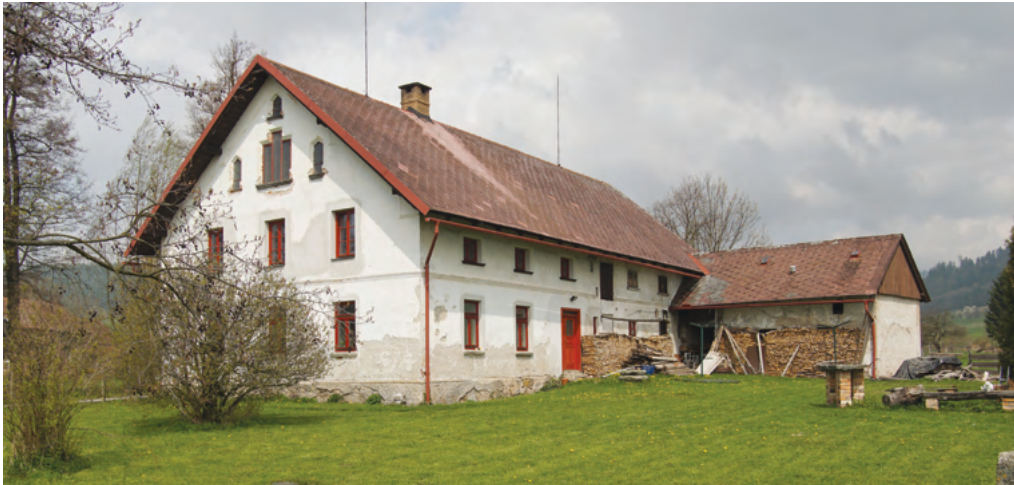
10. Číslo popisné 6 bylo na tuto usedlost, která byla v roce 1771 označena čp. 7, přeneseno v druhé polovině 19. století. Na mapě stabilního katastru byla ještě zachycena ve volné sestavě tři žlutě značených objektů (dům, hospodářský objekt, výměnek). K roku 1880 je zde doložen vlastník půdy, jehož obživou bylo zemědělství. Narušený hmotově tradiční celek, který fixuje původní urbanistickou strukturu vesnice. (SL)

stěn z bedněné rámové konstrukce. Podobný vývoj měla usedlost čp. 83, kde dům byl ve stejné době přezděný, ale v paralelní poloze vznikla dřevěná stodola, patrně prodloužením starší stodůlky. Na starší části s polovalbovou střechou se zachoval šindelem pobitý štít s drobnými větracími otvory. Zadní část zděného domu nad chlévy byla upravena pro snadný přístup na seník dvířky ve štítu a doplněna vykonzolovanou kladkou. Již před rokem 1878 se u novostaveb nebo přestaveb zděných domů začínají prosazovat vaznicové konstrukce krovů s půdními polopatry (např. čp. 6).

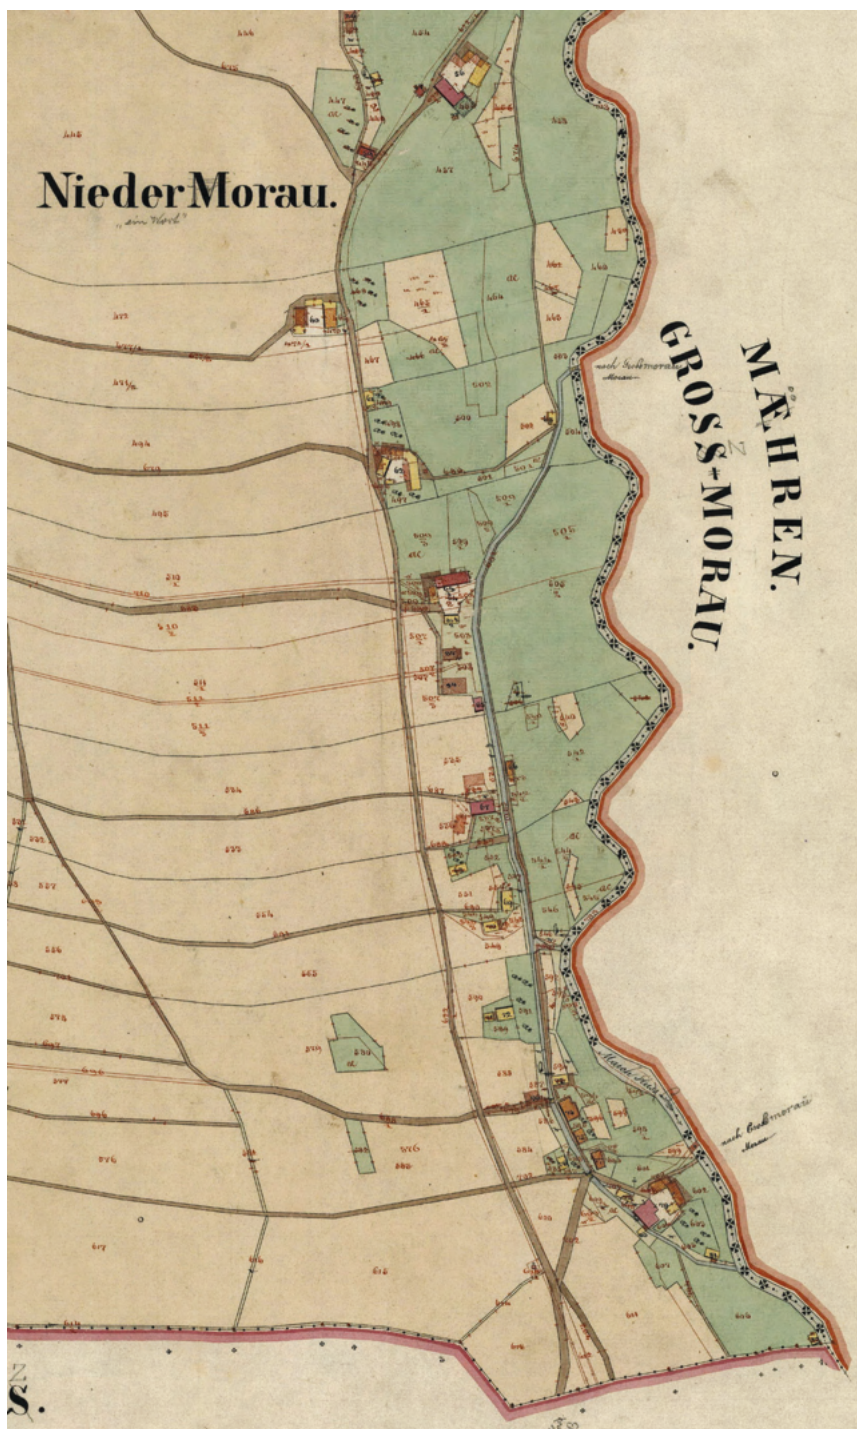
2. Dolní Morava, výřez z originální mapy stabilního katastru k roku 1835 zobrazuje část dlouhé obce v hlubokém údolí, kde řeka Morava tvořila nejen katastrální, ale také zemskou hranici. Zástavba usedlostí s nepravidelnými dvory tvoří volnou řadu sledující linii mezi polnostmi a zeleně značeným pásem obecních pastvin kolem řeky. (ČÚZK)

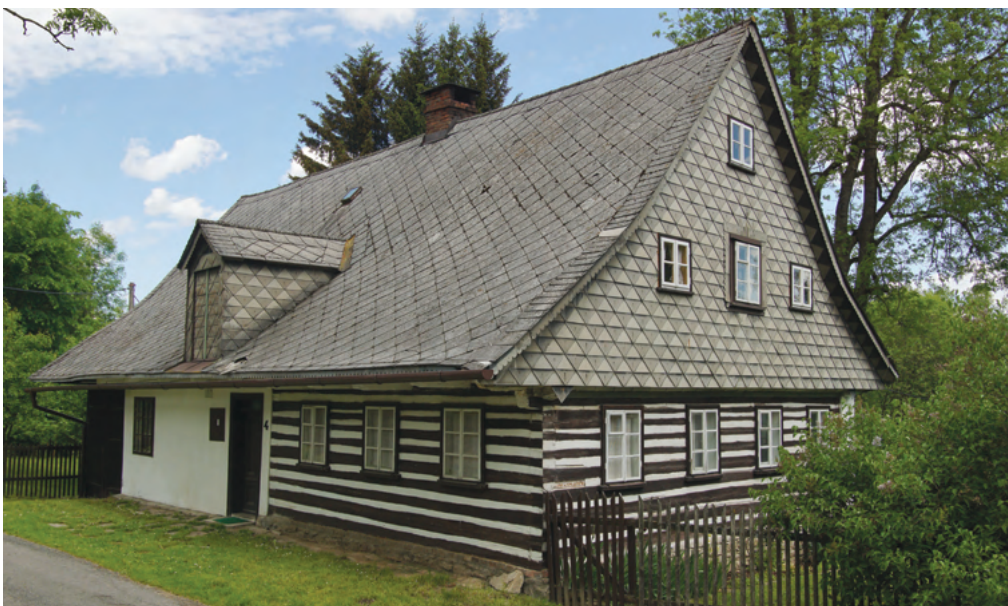
3. Domkářská chalupa čp. 4 byla zakreslená nedaleko mlýna na drobném pozemku již na mapě k roku 1835. Jádrem může být objekt zachycený okruhem prvního číslování v roce 1771. K roku 1890 chalupu obývaly dvě domácnosti, z nichž je uveden truhlářský mistr Valentin Jäckel a dvě ženy, pracující jako textilní dělnice. Až k roku 1900 se majitel stal vlastníkem půdy a věnoval se zemědělství. (SL)

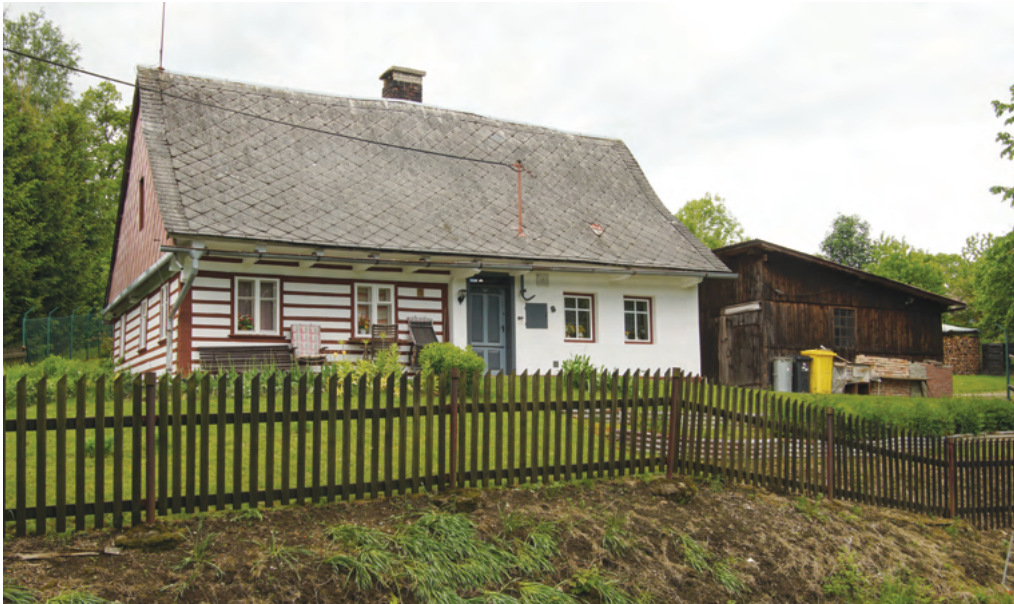
4. Domkářská chalupa čp. 5 stojící podle mapy z roku 1835 samostatně na drobném pozemku u mlýnského náhonu. V roce 1890 zachytil sčítací operát mezi obyvateli dělníky a nádeníky v textilním průmyslu a zemědělství a mlýnářského pomocníka ve válcovém mlýnu Johanna Chladka. Roubení z hraněných trámů (zřejmě novodobá rekonstrukce) bylo donedávna podle tradičního způsobu obílené, aktuální červené pruhování je nelogické. (SL)

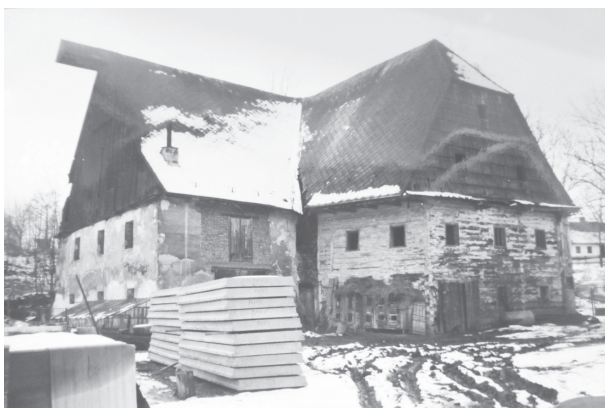
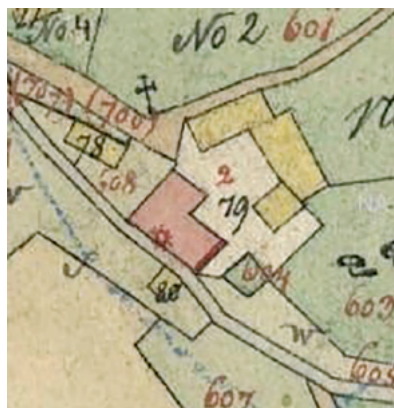
6. Bývalý mlýn čp. 2, zachycený urbářem k roku 1660, byl k roku 1835 vlastněn Filipem Gablerem a zbořen v devadesátých letech 20. století. Ojedinělý objekt s patrovým roubeným obytným dílem a vysokou zvalbenou střechou měl krov velmi úsporného provedení a šindelový štít. Byl zapojen v usedlosti s dřevěnými hospodářskými stavbami a vlastními polnostmi. V roce 1930 měl jedno kolo na svrchní vodu a fungoval navíc jako šindelka. (ČÚZK, www.vodnimlynny.cz, foto poskytl majitel)

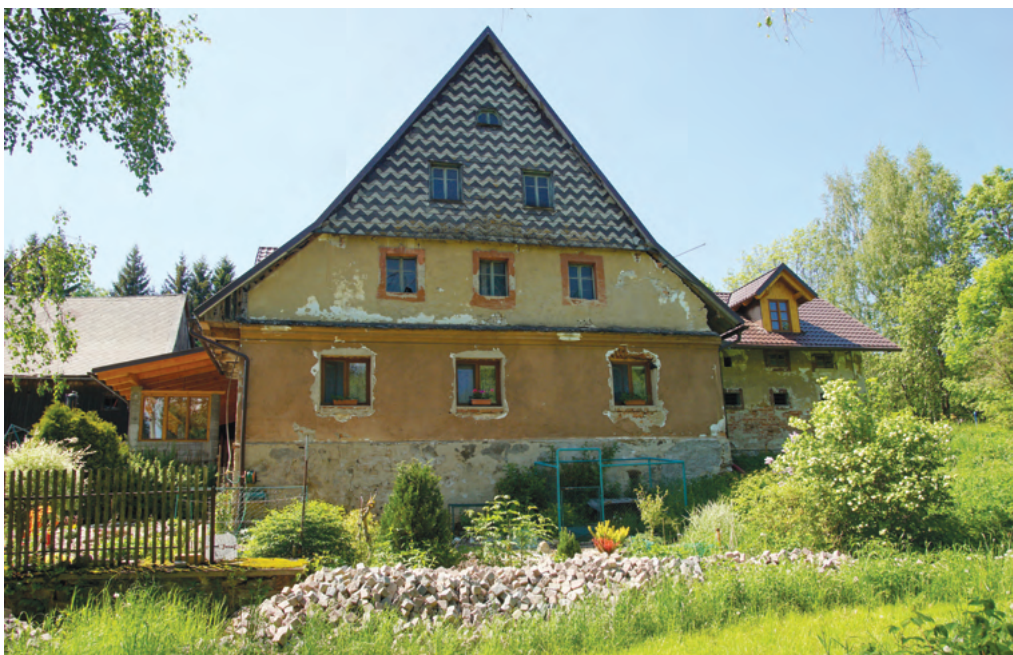
7. Selská usedlost čp. 25, náležející k prvnímu okruhu číslování z roku 1771, zapsaná v Josefském katastru s roubeným výměnkem čp. 26, který koncem 19. století zanikl. Dům s poměrně strmou střechou a předsazeným štítem, jehož krov a stropy vznikly podle dendrochronologické datace po roce 1822, je kolmo usazený do svahu, s vjezdem do podkrovní přímě z pole. K roku 1835 jej vlastnil Benedikt Brauner. (SL)

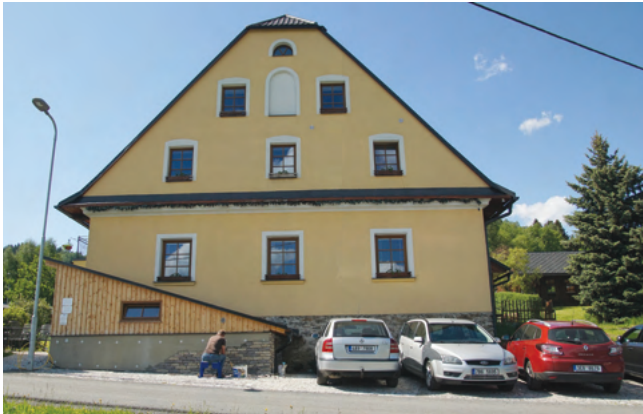
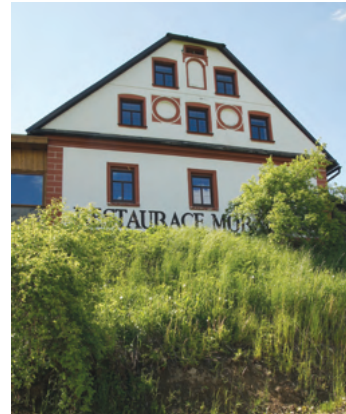
8. Domy selských usedlostí čp. 40 a 42 se zachovaly v modernizované zjednodušené podobě, přesto prozrazují klasicistní inspiraci. Dům čp. 40 vznikl až v závěru 19. století a jako jediný se zachoval ze starší usedlosti, kde zaujal místo někdejší dřevěné hospodářské stavby. Statek čp. 42 se k roku 1835 skládal ze tří spálních budov a teprve k roku 1855 je obytná stavba vyznačena jako zděná. Typickým znakem jsou víceúrovňové štíty s mělkými obrazovými nikami, střechy s drobnou valbičkou a bez námětků.

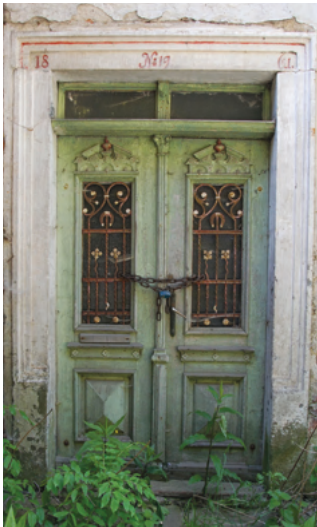
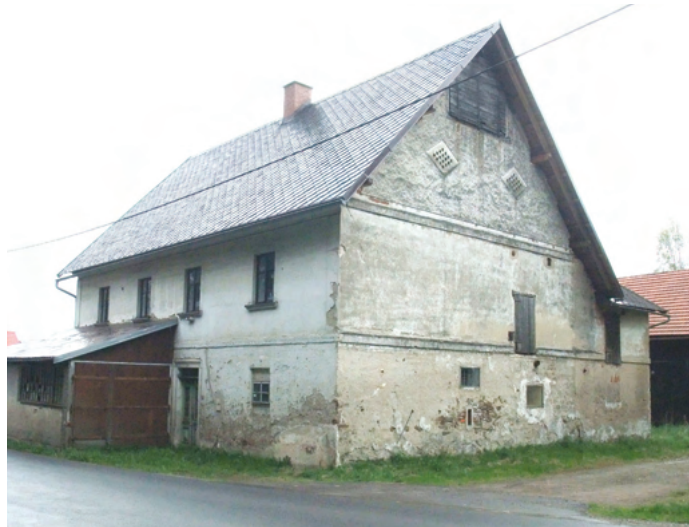
9. Kamenné vstupní ostění domu čp. 19 s vročením 1861 datuje tuto stavbu, postavenou zřejmě mimo starší usedlost na novém místě u silnice. Dům s původním čp. 19, zachycený v Josefském katastru roku 1788, totiž nejpozději před rokem 1839 zanikl.

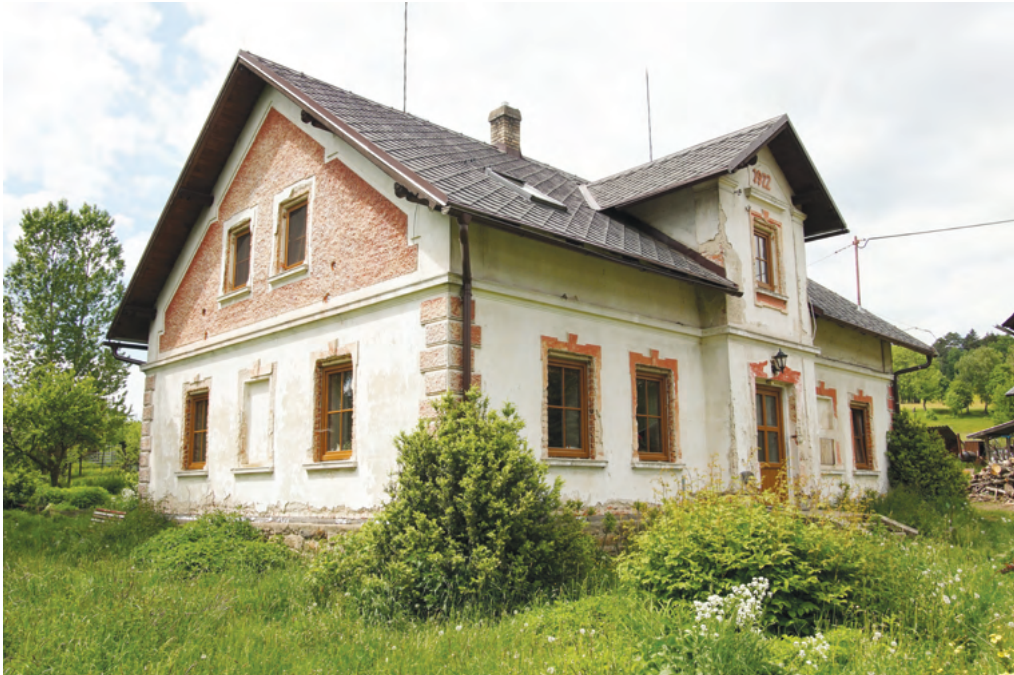
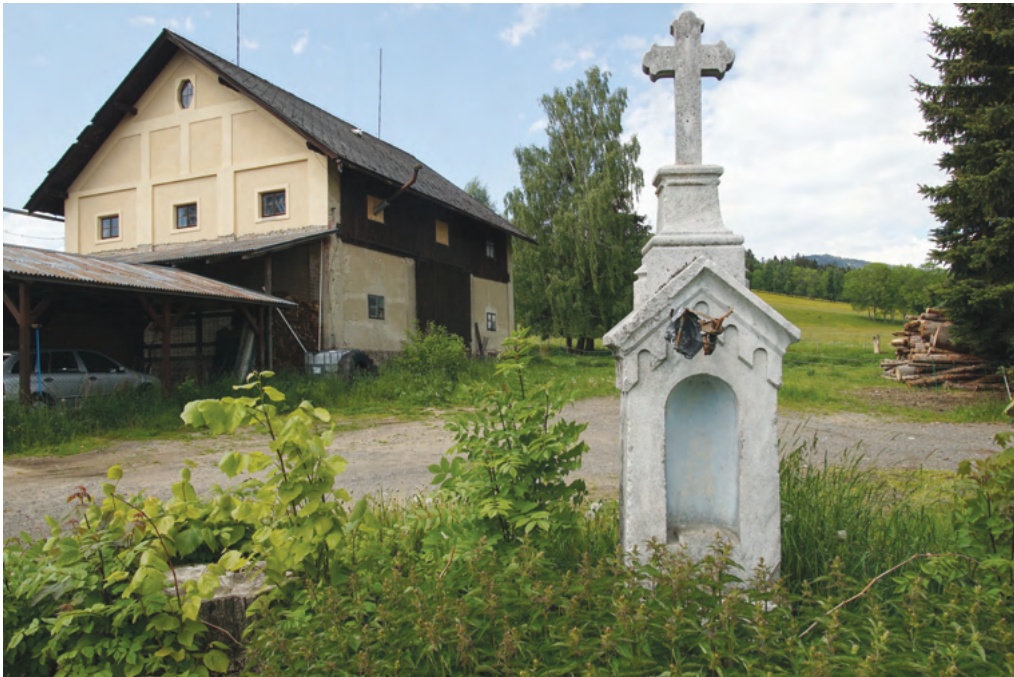
10. Dům čp. 22 byl postaven v roce 1922, zřejmě na místě bývalého výměnku sousední usedlosti čp. 20 a ještě v meziválečném období doplněn o stodolu se zajímavě řešeným štítem. Skupinu budov malebně dotváří kaplová boží muka.

Konjunktura v zemědělství i společenské změny v období na přelomu devatenáctého a dvacátého století se promítly i do podoby vesnice. Stavební úpravy spočívaly ve zvětšování kapacity domů (např. nástavba čp. 38, čp. 39), hospodářských staveb a nepochybně se týkaly i interiéru (čp. 25). Podobu staveb zejména ve hmotě střech a ve střízlivém tektonickém členění fasád ovlivnily historizující architektonické směry a nastupující moderna, šířené obecně prostřednictvím projektantů školených na odborných školách (např. čp. 22).

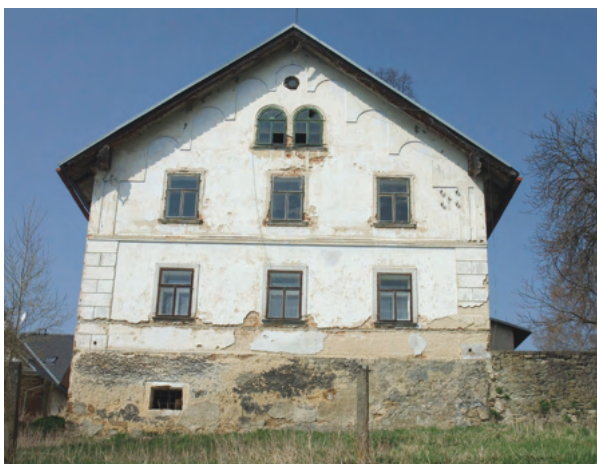
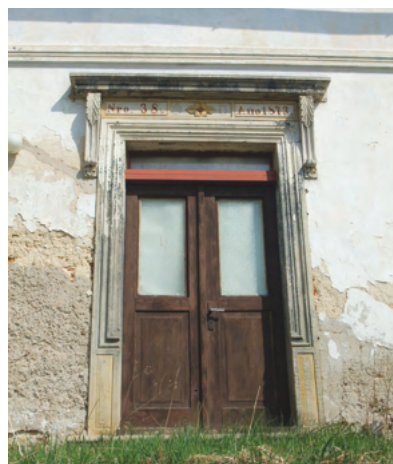
11. Selská usedlost čp. 38, zachycená k roku 1771, stála v roce 1835 v podobě roubeného domu a šikmo stojící stodoly na opačném boku svého širokého lánu. V nynějším umístění vznikl nejprve zřejmě jen přízemní dům s portálem v roce 1873 a někdy na přelomu 19. a 20. století byl zvýšený o polopatru s novou střechou. Spolu s domem vznikla i zděná stodola. Kolem roku 1900 v domě ve dvou bytech bydleli kromě hospodáře i dělník z kamenolomu, vyšivačka a ševcovský mistr. (SL)

přesahu, byly nasazené na profilovanou římsu, která tvořila zároveň základnu zděného štítu, ve vrcholu zkoseného polovalbou. Štíty měly i víceúrovňové provedení, často s mělkou nikou pro malbu (např. čp. 19, 40, stodola čp. 38). Pokrokové úpravy se prosadily i v interiérech, kde se zejména u hospodářských prostorů vyzdávaly zpravidla plackové klenby. Zejména ve třetí čtvrtině devatenáctého století byly zděné domy vybavovány zdobnými neorenesančními kamennými portály (čp. 38, 39).

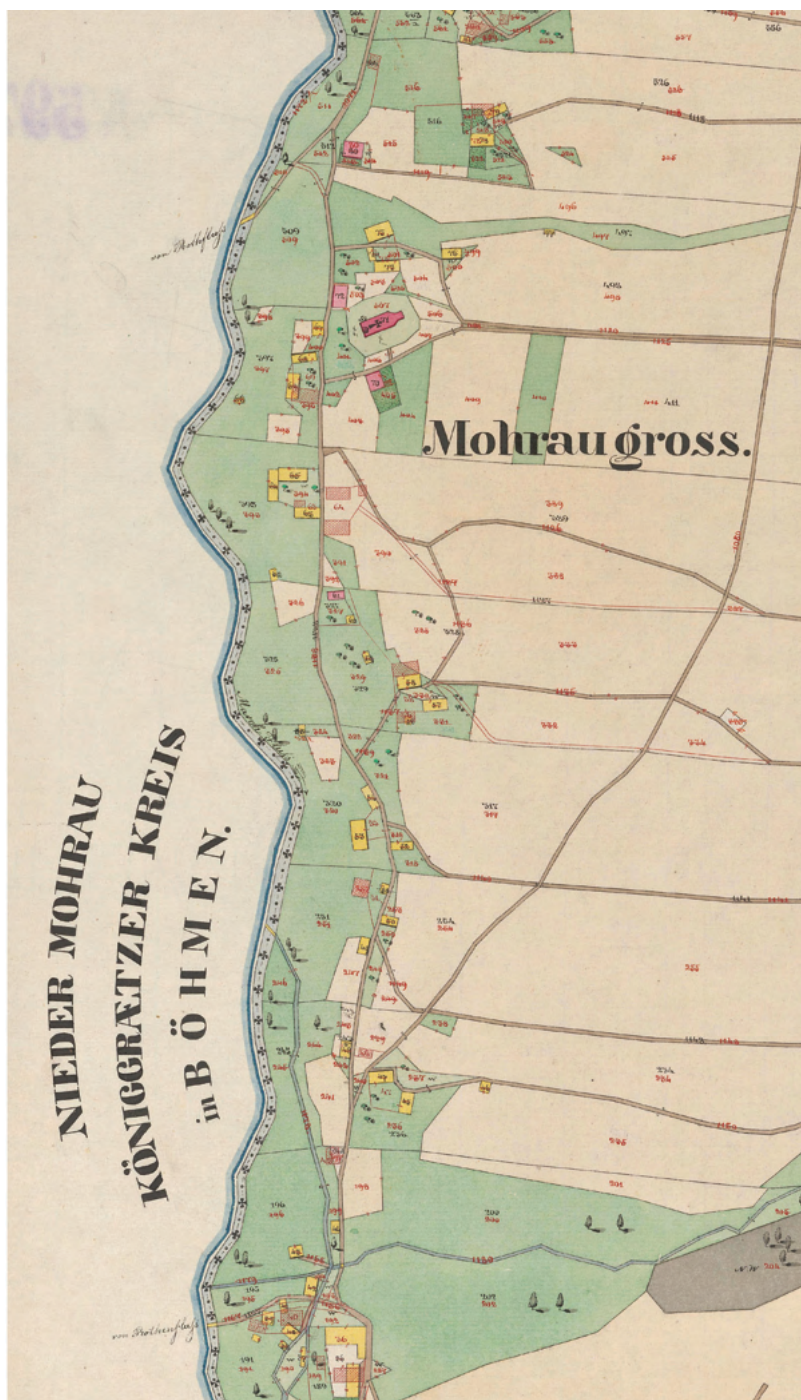
1. Výřez z originální mapy stabilního katastru k roku 1835 zobrazuje část dlouhé obce v hlubokém údolí, kde řeka Morava tvořila nejen katastrální, ale také zemskou hranici. Zemědělské usedlosti ještě převážně dřevěné (žlutě značené) stojí na terénní hraně na okraji svých lánů. V řadě mezi nimi vyniká zděný kostel sv. Aloise s farou. Nástup nových zděných staveb do závěru 19. století zachycují červeně šrafované půdorysy. (ČÚZK)

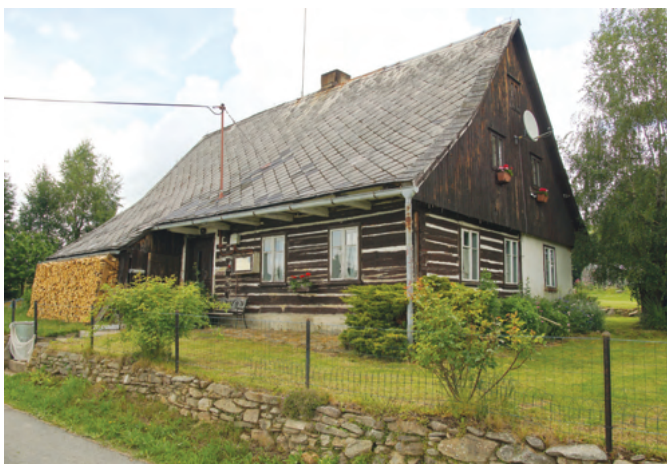
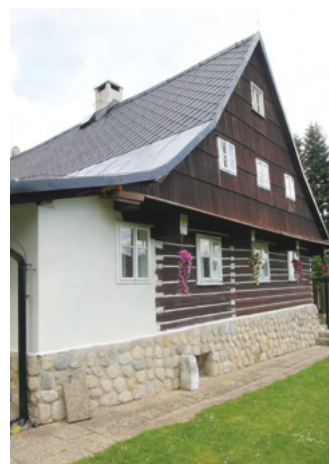
4. Jeden z mála dochovaných roubených domů v obci čp. 48 (bývalý výměnek usedlosti čp. 5) a čp. 65 (dříve výměnek usedlosti čp. 28), jejichž roubené části a zřejmě i krovy pocházejí již z doby před rokem 1835. Čp. 65 bylo součástí malé párové usedlosti, půdorys domu byl rozšířený před rokem 1870 o podélný dřevěný přístavek, později přezděný. Zadní díl domu, komora a chlév byly zastropené stájovými klenbami do traverz někdy na přelomu 19. a 20. století.

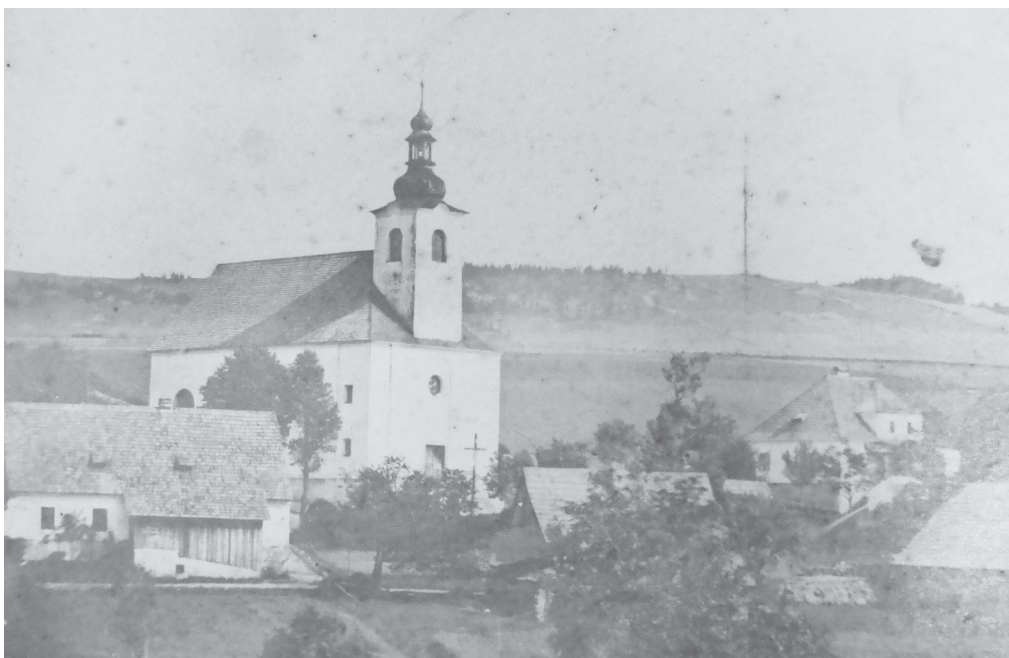
5. Kostel sv. Aloise z roku 1802 je hodnotným příkladem vrchnostenské klasicistní architektury na Králicku a svým zasažením do krajiny tvoří výraznou dominantu obce. Na fotografii je před kostelem zachycena starší podoba školy jako přizemní chalupy a vpravo ještě přizemní fara s vysokou střechou a vikýřem. (archiv Waldkraiburg).

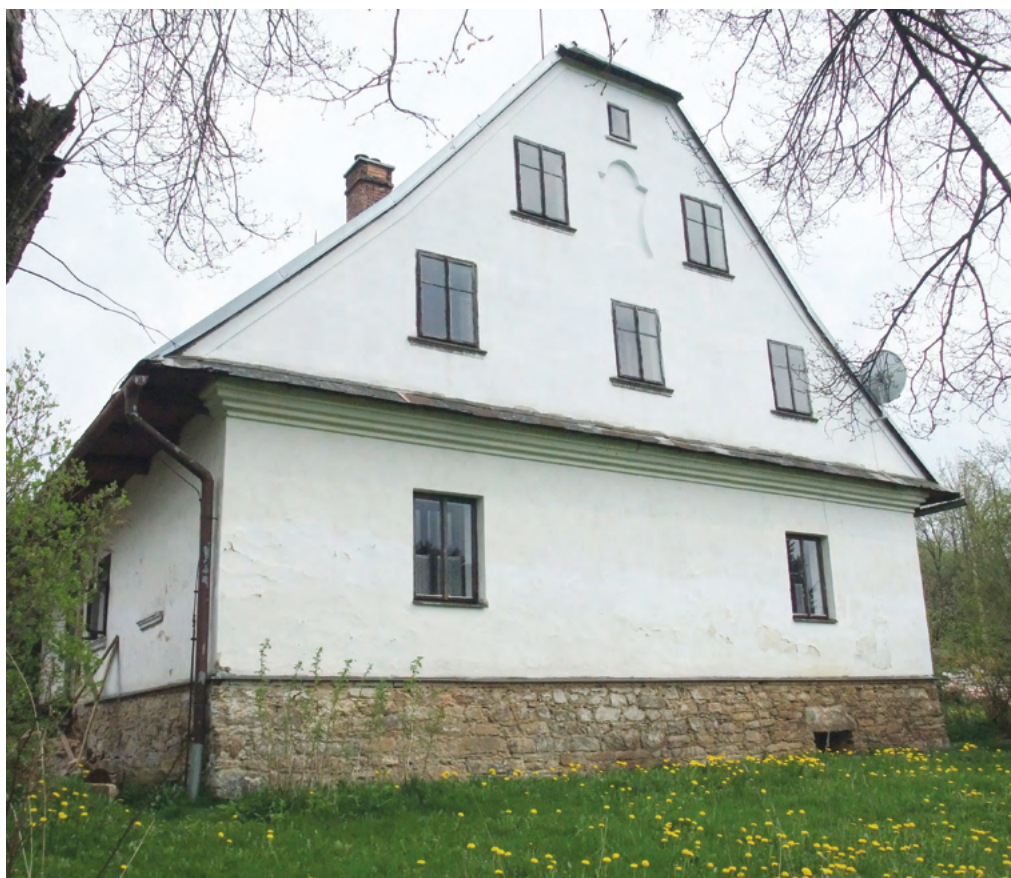
7. Dům čp. 19 byl postavený jako novostavba v padesátých letech 19. století vedle staršího dřevěného předchůdce v usedlosti. Má stále klasicistní hmotu se zděným štítem, který zdobí mělký kasulový výklenek. Štuková klasicistní výbava fasád se nezachovala, zůstaly pouze kamenné parapety a zděná profilace římsy vynášející štít. Na místě zrušeného vstupu do síně se zachoval portál s trojúhelným tympanonem.

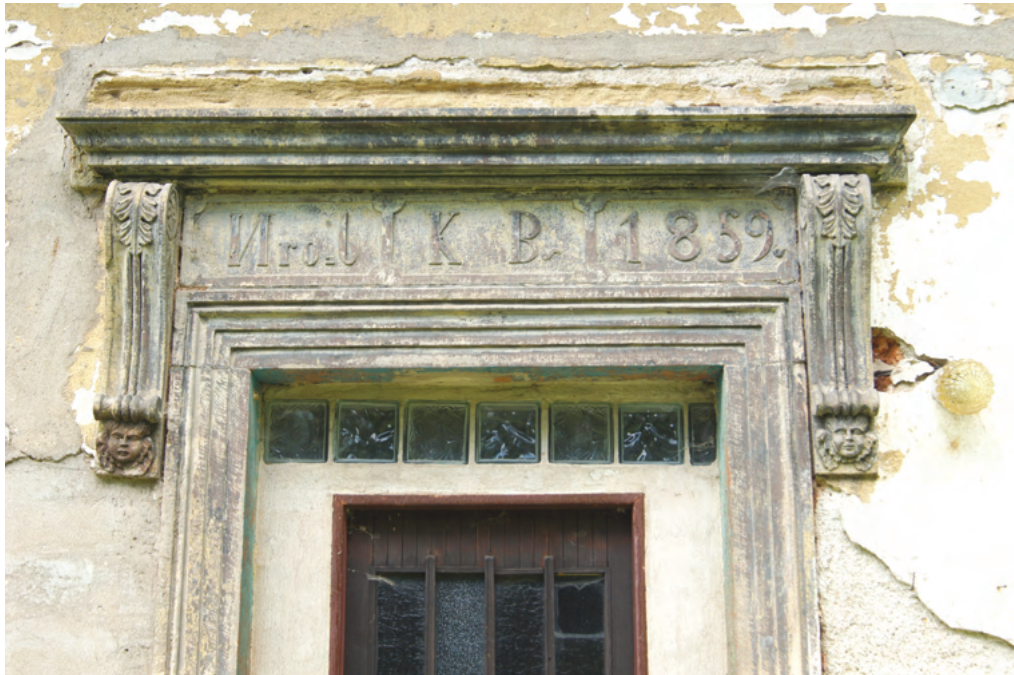
9. Portál oblíbeného typu z roku 1859 byl součástí přízemního klasicistního domu čp. 6 s arkádovým náspím a zděným štítem. Dům se zachoval v upravené podobě po nástavbě půdního polopatra. Řemeslně kvalitní provedení portálu podle klasického vzoru nekoresponduje s nejistým provedením nápisu, který zřejmě doplnil nepřiliš gramotný řemeslník.

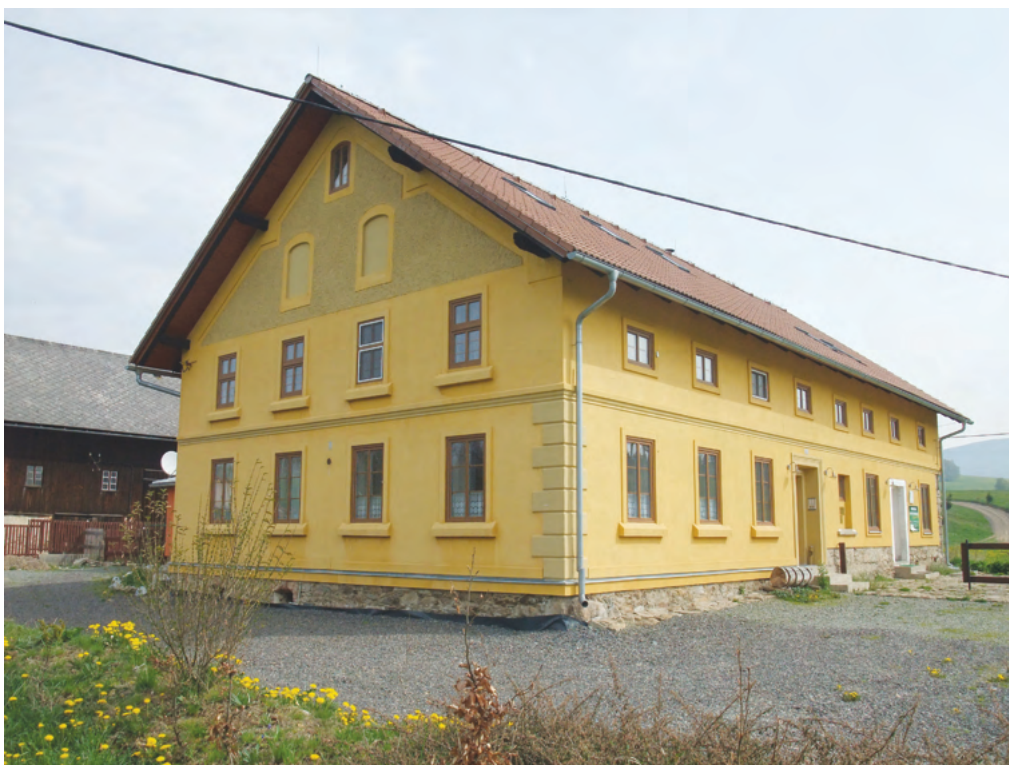
10. Dům usedlosti čp. 1 reprezentuje historizující vrstvu zdejších venkovských staveb z přelomu 19. a 20. století. Usedlost v trojstranné dispozici je složena z domu a paralelně situované stodoly a zděného spojovacího zadního křídla. Dům se stodolou se obrací svými štíty do údolí řeky Moravy.

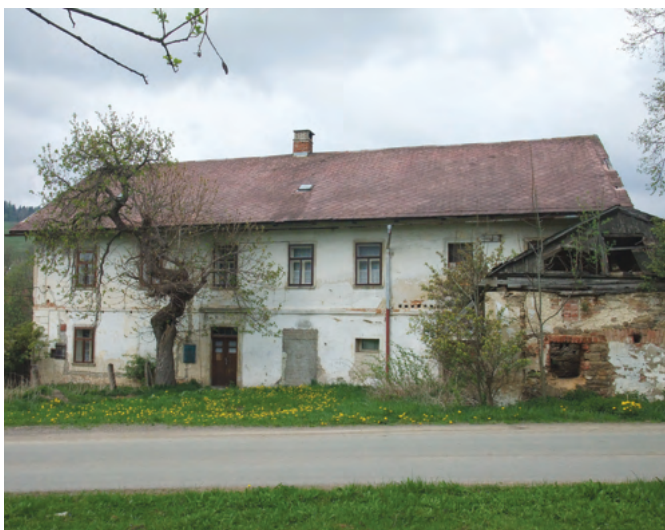
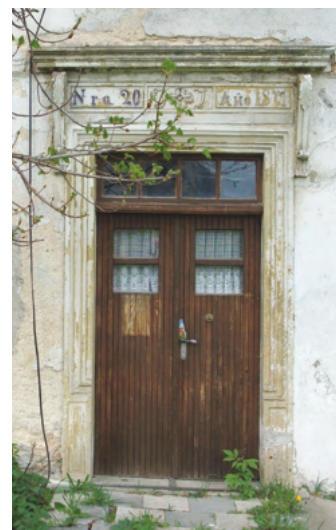
11. Nedávno zbořená usedlost čp. 20, pocházející podle vročení na portálu z roku 1871, měla jednoduchou kompaktní patrovou hmotu, v okolí často užívanou a historizující detaily členění (římky, kamenné parapety, profilované okenní šambrány, rustikované a pilastrové nároží). Dvůr dotvářela cihelná stodola s typickými dekorativními cihelnými mřížkami a plochým obloučkovým vlysem.

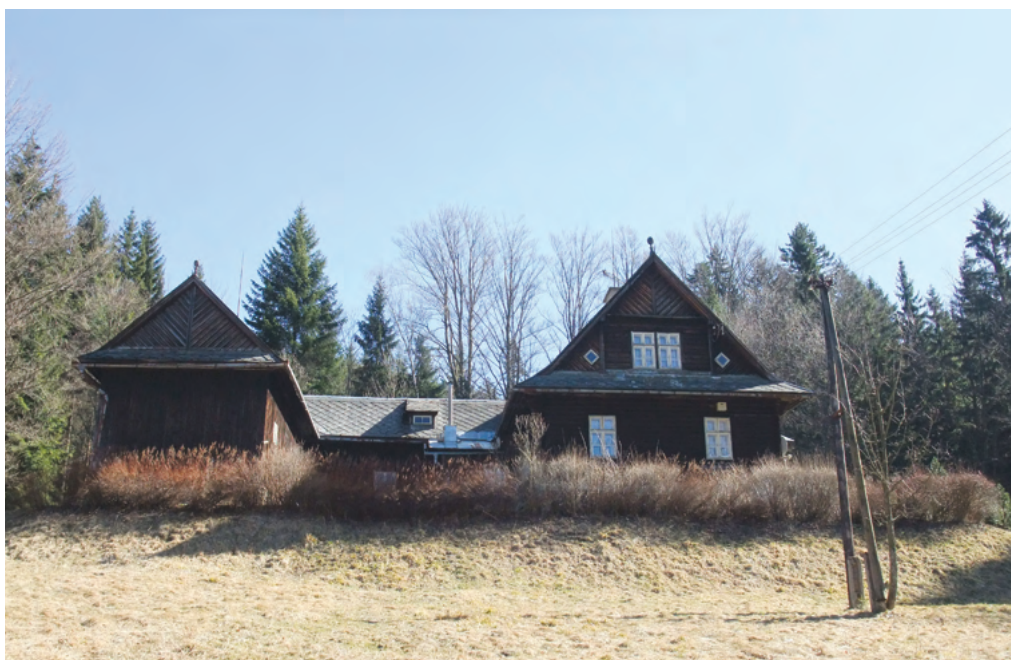
12. Lesovna čp. 92 je příkladem architektonické tvorby 1. třetiny 20. století, na pomezí secese a moderny. Napodobuje menší usedlost, zasazenou do terénu na okraji lesa.

obrazu vsi. I tyto stavby stále reagovaly na hmotové proporce typické v dané oblasti, včetně orientace domů a usazení do terénu. Příkladem zajímavé typově specifické stavby z této doby je bývalá lesovna čp. 92, situovaná na horním konci vesnice, na území moravské Horní Moravy. Celoroubená

přízemní stavba půdorysu U na kamenné podezdívce, se dvěma propojenými, štítově orientovanými křídly měla moderní, účelně uzpůsobenou dispozici. Vnější podoba vychází z obecných tradic dřevěného venkovského stavitelství, ale již pod vlivem moderních směrů počátku 20. století.
