**NÁRODNÍ
PAMÁTKOVÝ
ÚSTAV**

Pod Králickým Sněžníkem

Vybrané kapitoly z vesnického stavitelství

Zuzana Stránská-Vařeková – Jitka Svobodová – Jana Pochmanová

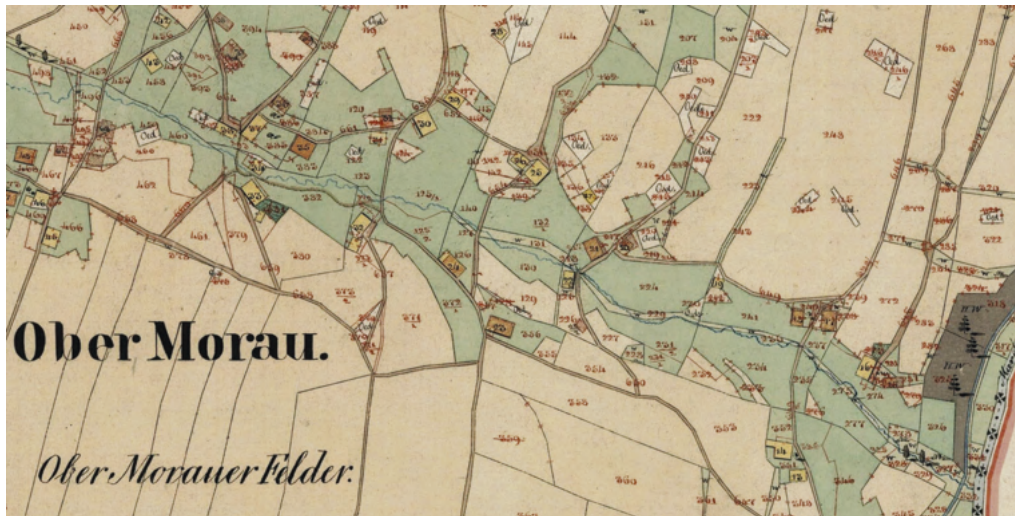
1. Horní Morava, výřez z originální mapy stabilního katastru k roku 1839 zobrazuje nejpozději založenou část vsi Morava na horním toku stejnojmenné řeky s omezenou jednostrannou lánovou plužinou a zástavbou chalup či zahradnických usedlostí stoupající strmým bočním údolím. (ČÚZK)

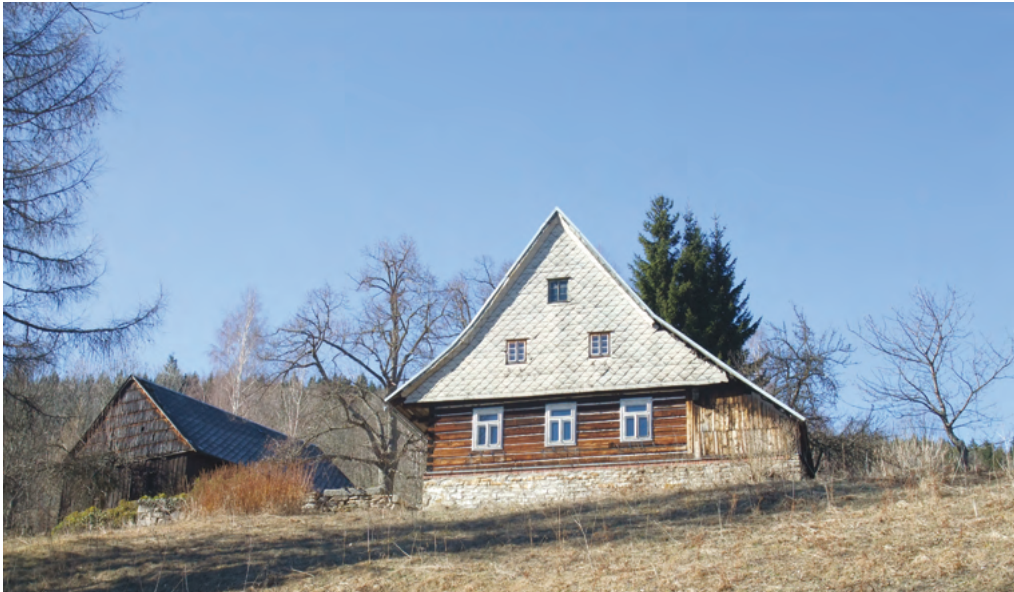
4. Zahradnická usedlost čp. 14 reprezentuje tradiční podobu zástavby Horní Moravy ve strmém údolí, s navazujícím krátkým lánem pod zalesněným vrchem. Usazení do terénu, štítová orientace roubeného domu, předsazený štít i poloha mladší dřevěné stodoly patří k typickým znakům zdejších staveb. Ještě k roku 1900 se majitel zabýval zemědělstvím. (SL)

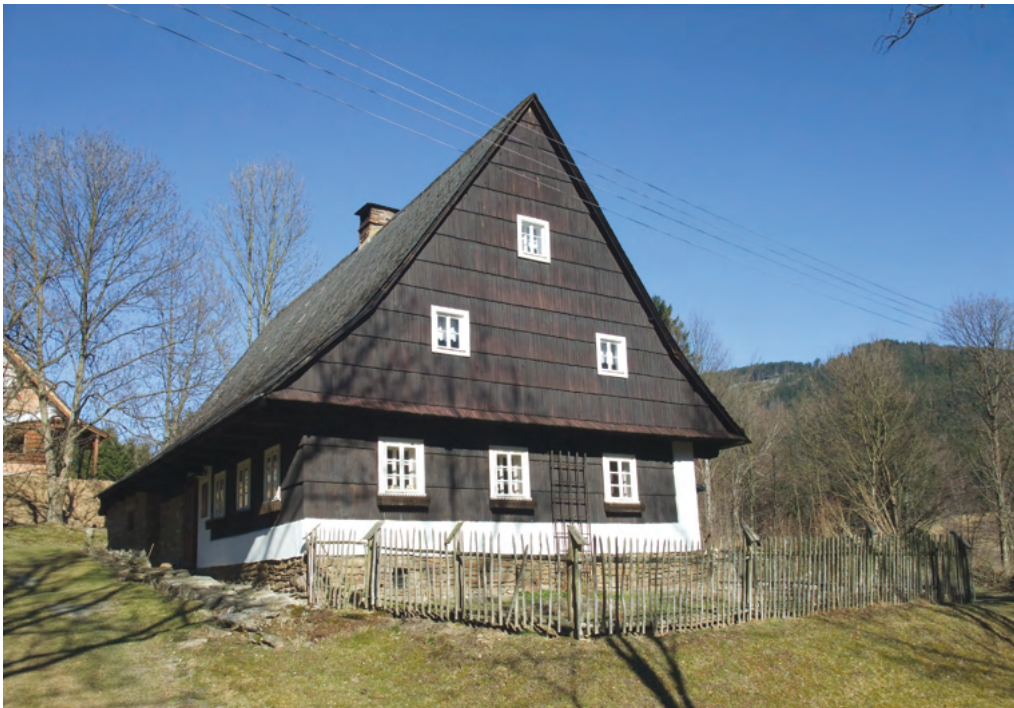
5. Chalupa čp. 25 na okraji bočního údolí byla již před rokem 1839 součástí menší dřevěné párové usedlosti. Zemědělství je v rodině majitele doloženo ještě k roku 1900. Z mladší stodoly se zachovaly jen fragmenty kamenného zdiva. Obložení dřevěného štítu i roubení vrstvami šindele je v horském prostředí běžným způsobem ochrany konstrukce. (SL)

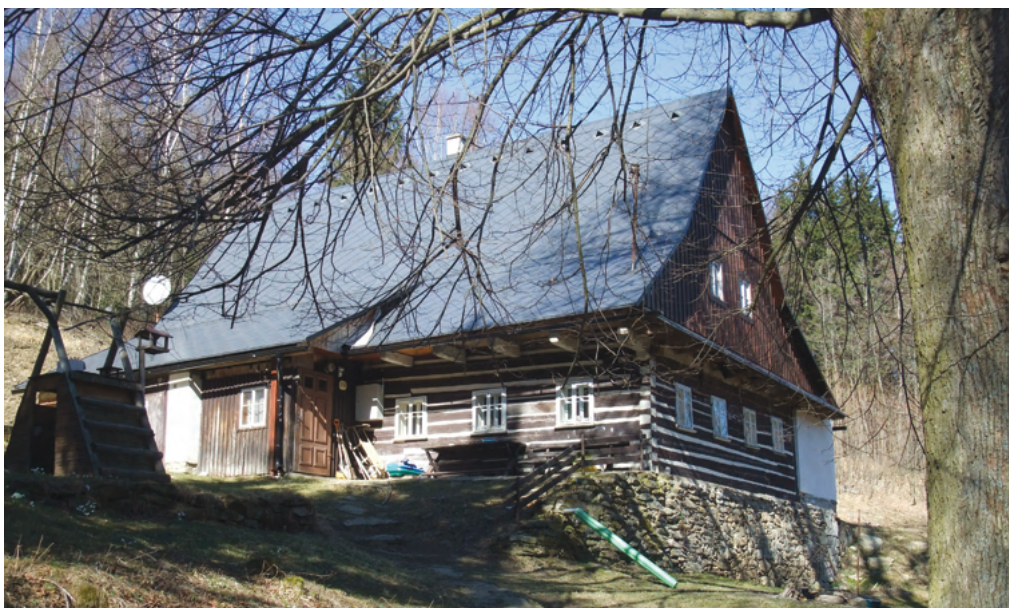
6. Dům s popisným číslem 30, které bylo zachyceno již k roku 1789, na svahu nad řekou Moravou. Jako součást trojstranného volného dvora usedlosti spaliného charakteru je zobrazen na katastrální mapě již k roku 1839 a dosud zachovává charakteristické regionální znaky. Zemědělské využití je doloženo ještě k roku 1900.

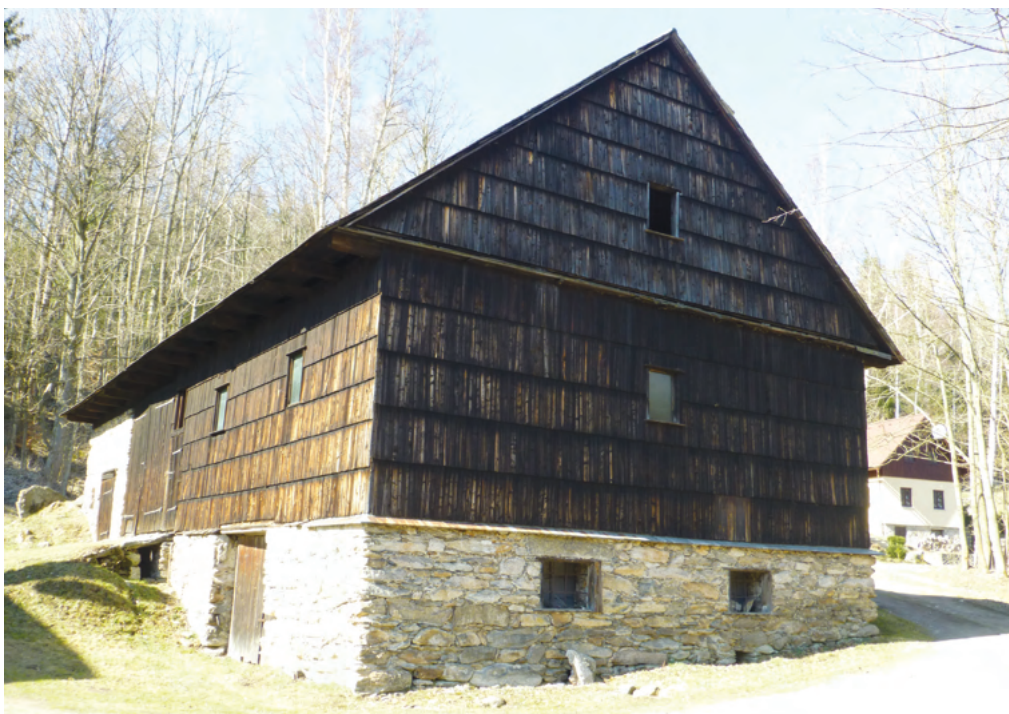
7. Stodola u čp. 29, která byla podle historických map postavena ve stávající hmotě až po roce 1898, má rámovou konstrukci pobitou šindelem a zadní část i vysokou podezdívku zděnou z lomového kamene. Také štít sedlové střechy využívá snadno dostupný tradiční šindel.

bedněné štíty, druhotně chráněné ozdobným šindelovým obkladem či mladším eternitovým obkladem. Součástí zahradnických usedlostí bývaly převážně dřevěné hospodářské stavby, dodnes se dochovaly dvě stodoly rámové konstrukce kryté šindelem (stodola u čp. 21 a 29).

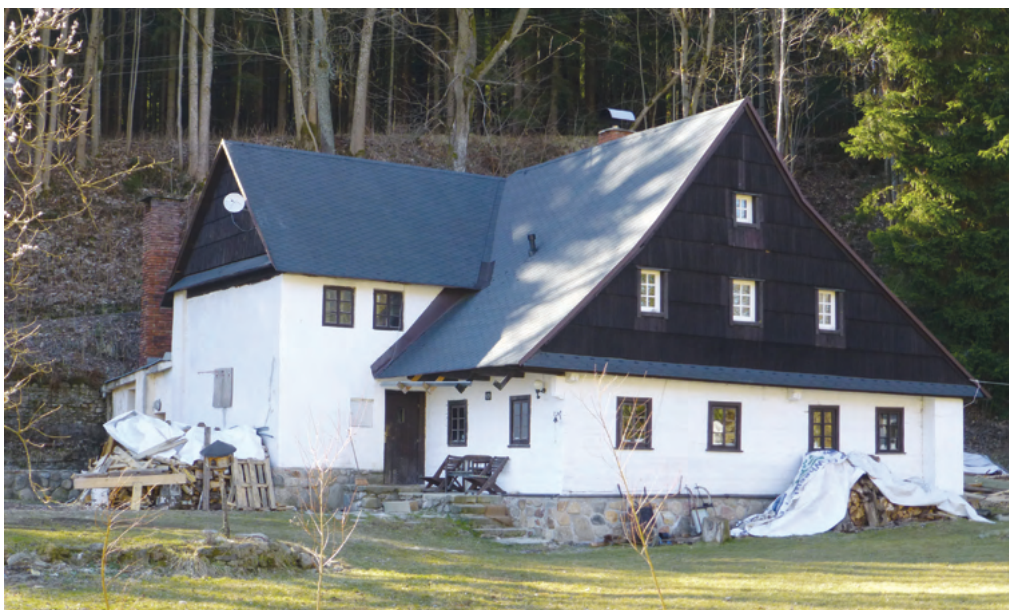
8. Mlýn čp. 24 byl v písemných pramenech zachycen již k roku 1789, v roce 1930 fungoval jako mlýn a šindelka. Stavba na náhonu z řeky Moravy, tradičních proporcí s prostornou roubenou světnicí a vysokým podkrovím, byla doplněna mladší přístavbou zasahující do podkroví.

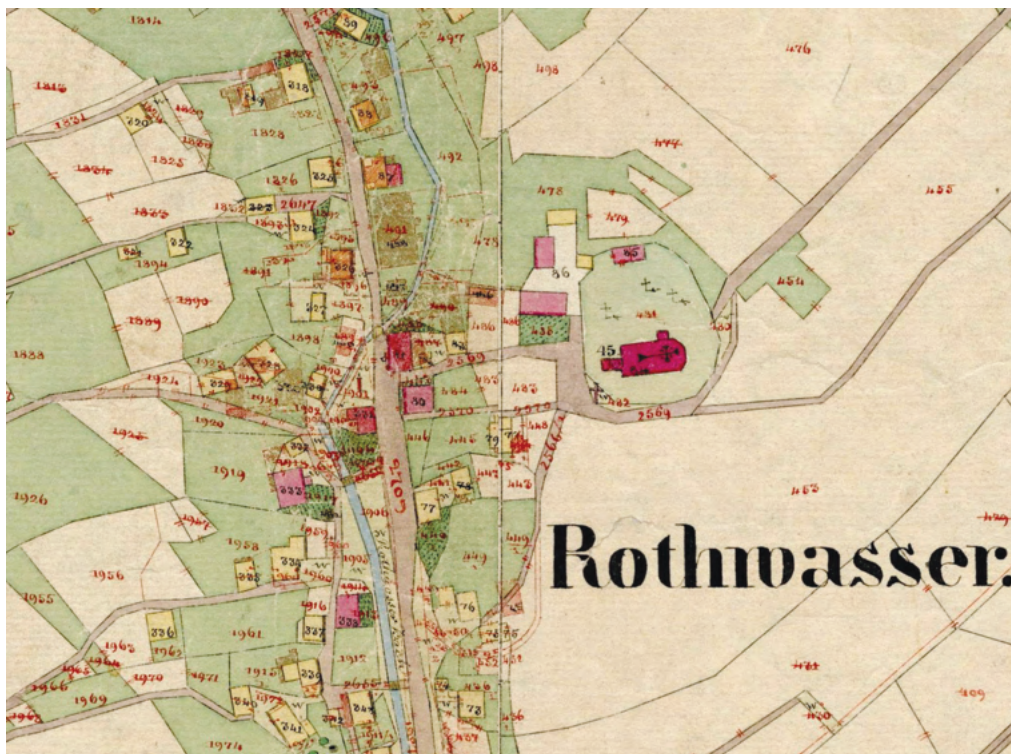
1. Červená Voda, centrum vsi s kostelem na originální mapě stabilního katastru. Podklad z roku 1839 zobrazuje ještě množství palných (žlutých) staveb, přes ně byly při reambulaci šrafovaně zakreslené novostavby výrazně větších zděných budov (hotel, měšťanská škola apod.). Korekci šířky prodělala také hlavní silnice. (ČÚZK)

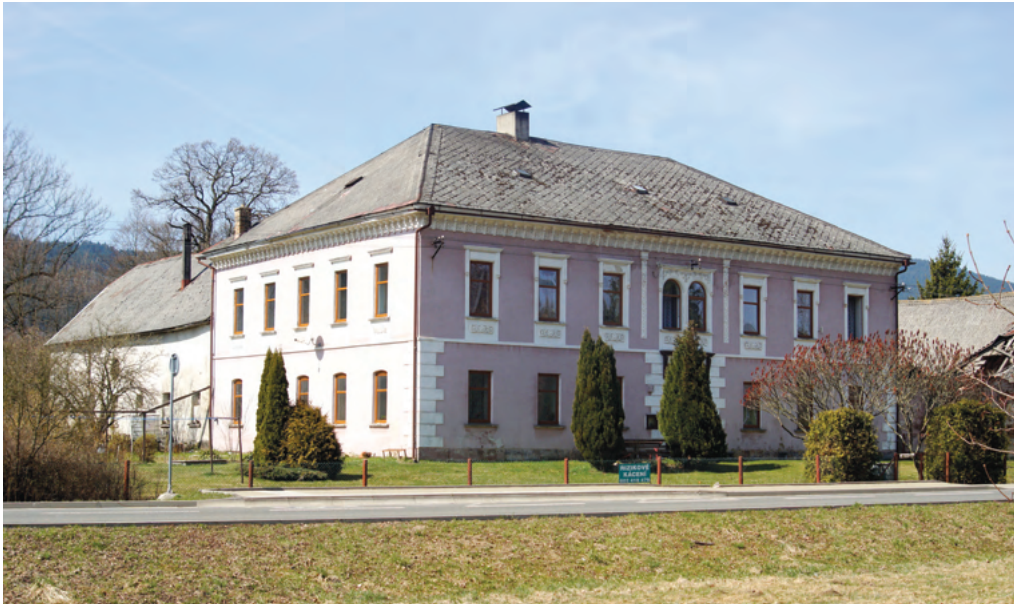
3. Bývalá dědičná rychta čp. 196 byla největší selskou usedlostí ve vsi, tvořící uzavřený hospodářský dvůr. V 19. století zde žil dědičný rychtář Franz Kühn. Mezi pozdějšími nájemníky jsou uvedeni např. malířský mistr Johann Umlauf (+ 1805), nebo místní stavitel Franz Schinzel (k roku 1921). Obytná část se zachovala v přestavěné podobě s prvky dekorativního historismu, portál vstupu nese vročení 1869. (Registr ČV)

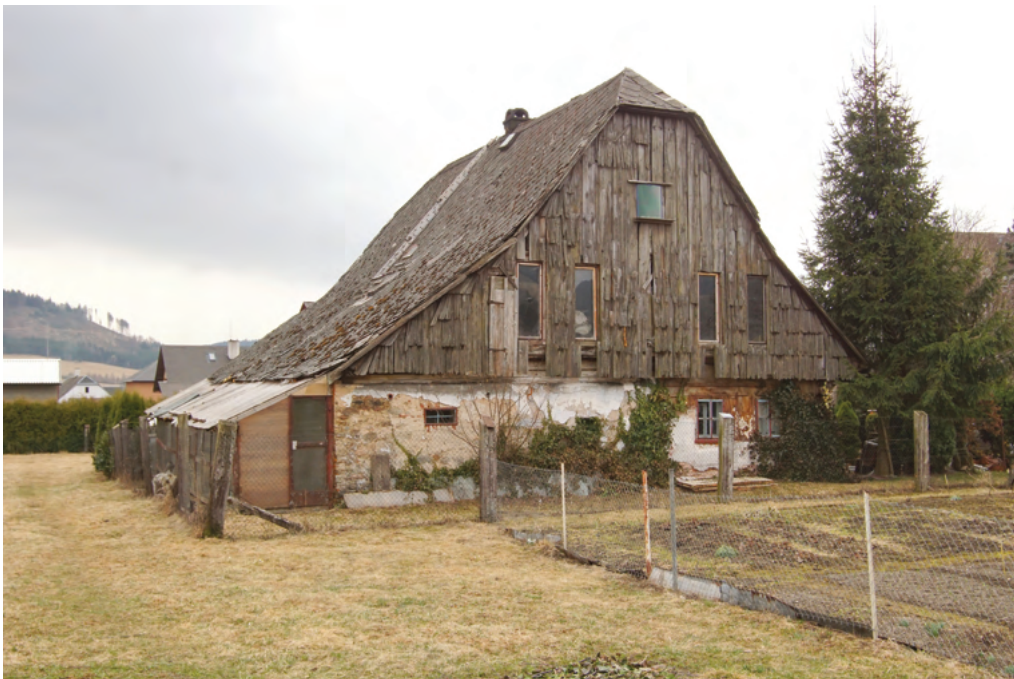
4. Silueta vysoké střechy domu čp. 74 s drobnou valbičkou nad bedněným štítem je typická pro zdejší nejstarší zachované domy východosudetského typu. Pohled na zadní stranu se zděnými chlévy.

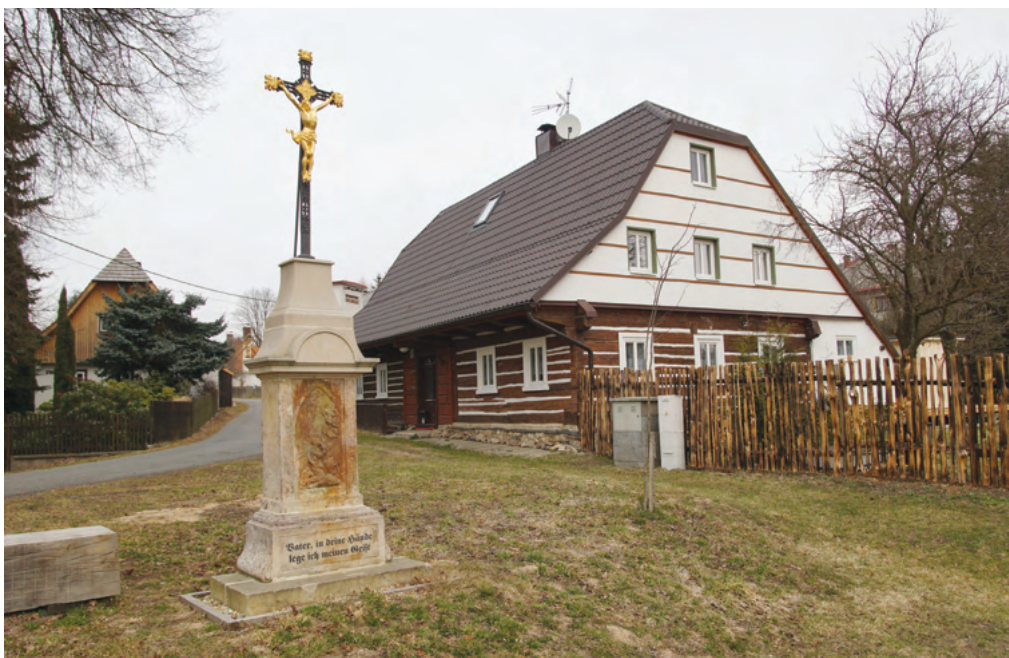
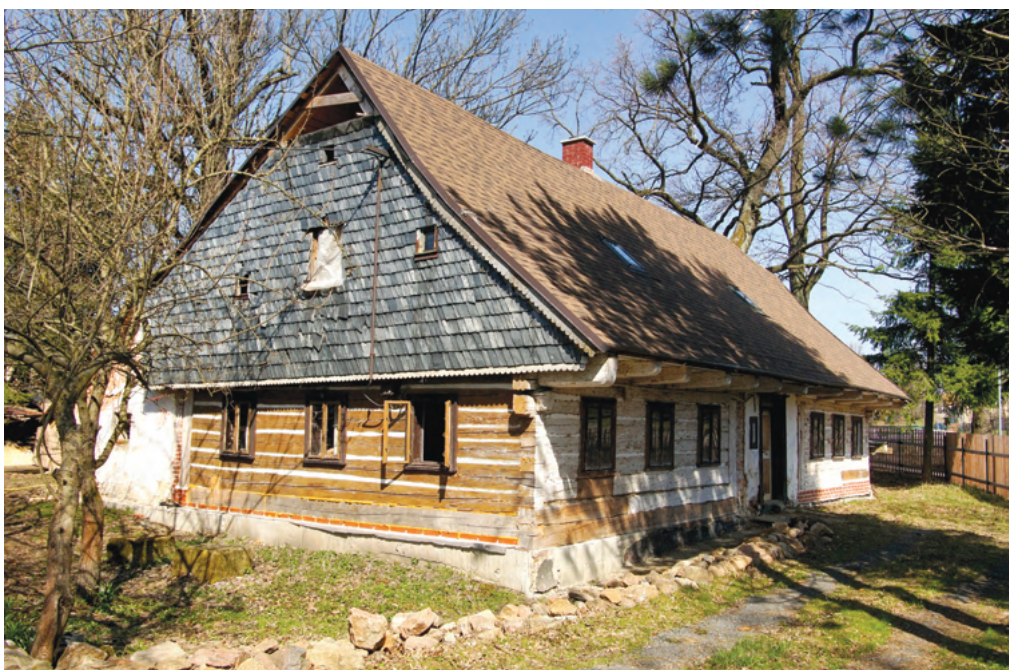
5. Domy čp. 74, 357 a 279 nesou dosud znaky tradičních venkovských staveb východosudetského typu, zejména prostorné a vysoké střechy, lehce přesazené bedněné nebo šindelové štíty později pokrývané břidlicí a výrazný komín s kamennou hlavicí nad síní uprostřed dispozice.

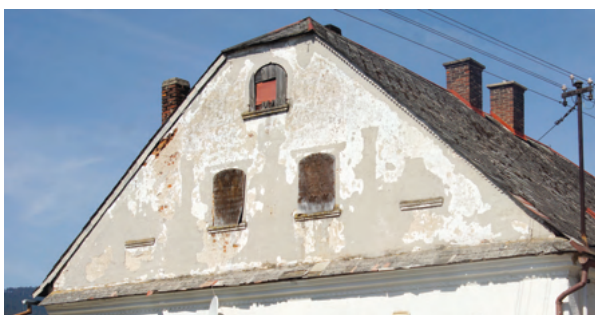
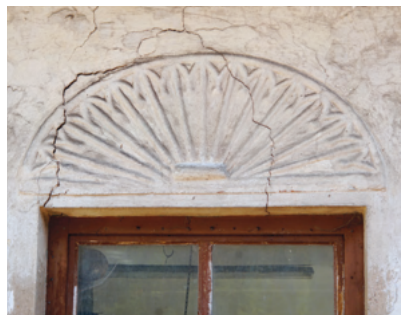
8. Motivy vějířů nebo stopy pilastrového členění štítů, které byly oblíbeným prvkem klasicistních zděných staveb, se zachovaly jen ojediněle (zde na čp. 179 a čp. 194).

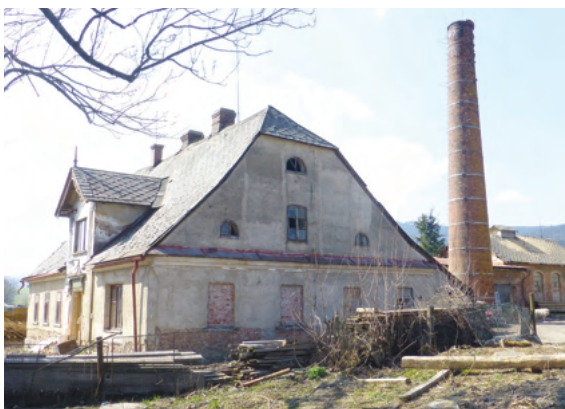
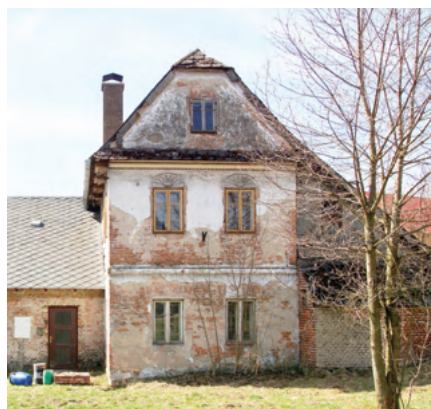
9. Domy čp. 185 a 179 jsou příklady objektů spojených s menšími textilními provozy. V čp. 185 od roku 1857 provozoval Franz Kreuzigr barvírnu. Nejvýznamnějším majitelem byl továrník Johann Müller, uváděný k roku 1869 jako výrobce bavlněného zboží, lněného plátna a výšivek, s odbytem v Uhrách a Sedmíhradsku. Ještě v roce 1925 zde fungovala i mechanická tkalcovna a barvírna, kterou nechal v roce 1930 přestavět Karel Weiss. V domě čp. 179 je k roku 1869 uveden tkadlec a výrobce bavlněného zboží Franz Lubich. (Registr ČV)

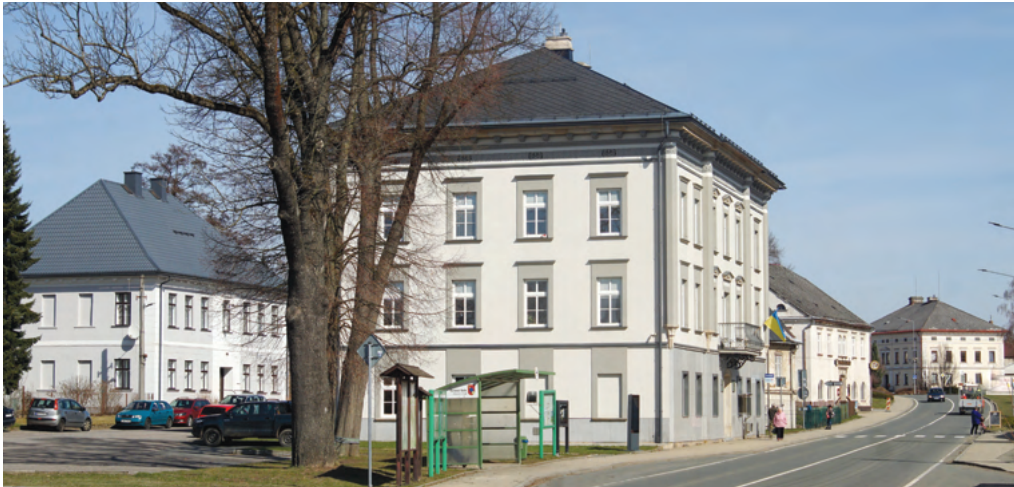
10. Centrum obce, kde se soustředily objekty městského typu ze závěru 19. století, je v poslední době snaživě opravené, ačkoli bohatá štuková výzdoba fasád se po období stagnace a neúdržby nepodařila zachránit. V popředí dům čp. 268, původně náležející významnému textilnímu podnikateli Ferdinandu Schmiedovi.

Centrum bylo tvořené měšťanskou školou, hotelem Langer, dvoupatrovou obytnou budovou továrníka Schmieda (nynější obecní úřad) čp. 268 a o něco dále i budovou poštovního úřadu (čp. 164) se společenským sálem, upravenou v roce 1919 na kino. Výpravnou fasádu s bohatou reliéfní výzdobou má dosud dům čp. 250. Další objekty pro bydlení či snad sezónní ubytování dělníků, které

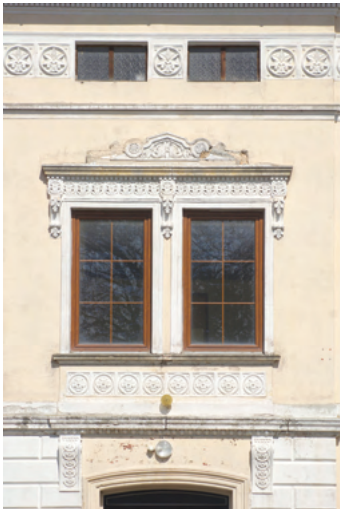
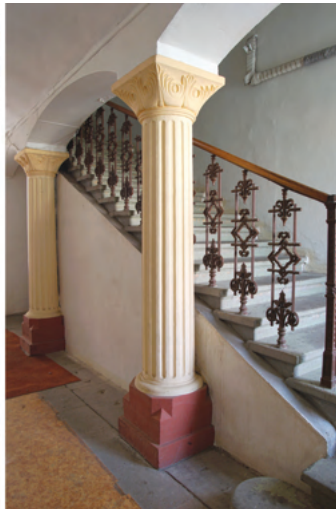
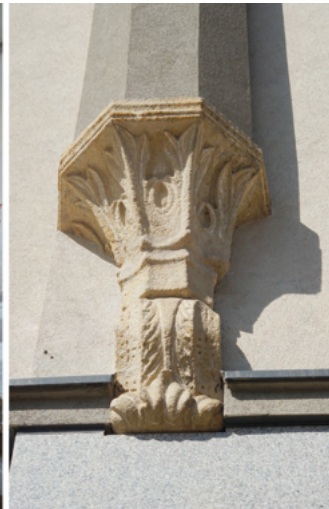
11. Příklady užití dekorativních reliéfních prvků na fasádách z období historismu, často připravovaných jako dílenský prefabrikát a montovaných dodatečně na stavbu. Reprezentativní úprava zahrnovala i interiérové haly se sloupy a mřížovým zábradlím nebo náročně vyřezávané dveře.

zahustily zástavbu v údolí kolem silnice, měly často patrovou výšku a kompaktní blokovou hmotu se sedlovou nebo valbovou střechou. Vyznačovaly se historizujícími fasádami (čp. 5, 64, 168, 170 nebo 270) s množstvím dekorativních reliéfních prvků, někdy provedených jako terakotové odlitky (např. čp. 249, 52, 250). Současně se proměnil i vzhled dosud existujících zemědělských usedlostí.

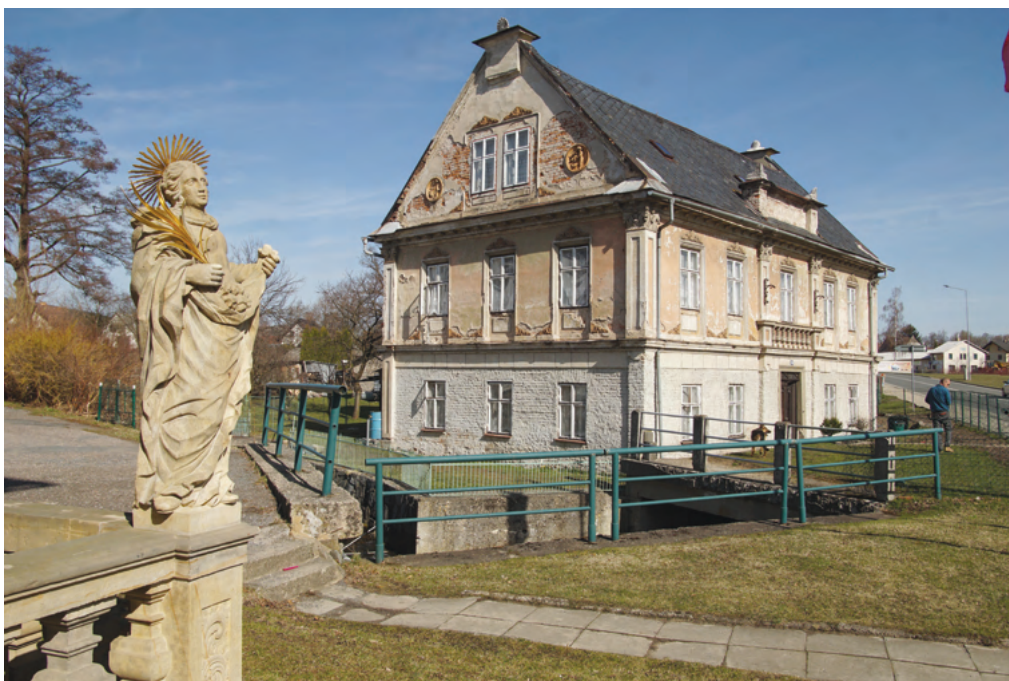
12. Výtvarně hodnotná stavba čp. 250 v centru obce, stylově balancující na pomezí pozdního empíru a neorenesance. Mezi majiteli je kromě podnikatelské rodiny Effenbergerů doložen např. obchodník se smíšeným zbožím, tkadlec nebo v roce 1921 spolumajitel zdejší stavební firmy Franz Volkmann. (Registr ČV)

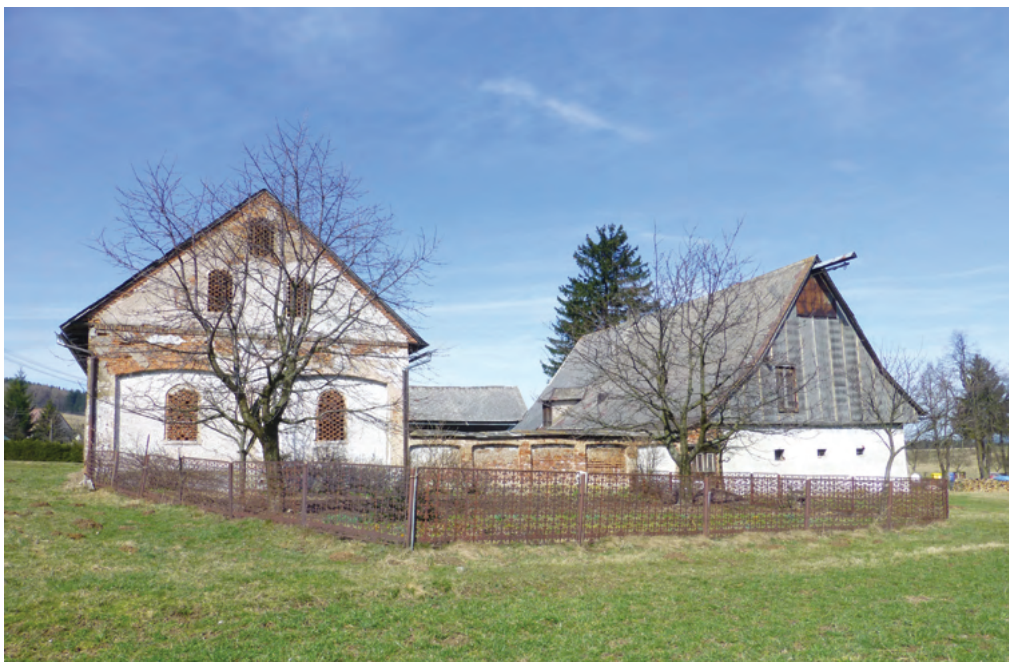
13. Jedna z mála zachovaných selských usedlostí (čp. 133), s hospodářskou částí modernizovanou v závěru 19. století.

Dokladem je vrstva zachovaných zděných hospodářských staveb, zejména stodol, jejichž fasády v duchu historismu člení ploché lisenové rámy a cihelné dekorativní mřížové výplně (např. čp. 133¹⁵³, 180). Mísení prvků typicky městských s hmotově tradičními objekty je pro Červenou Vodu typické.

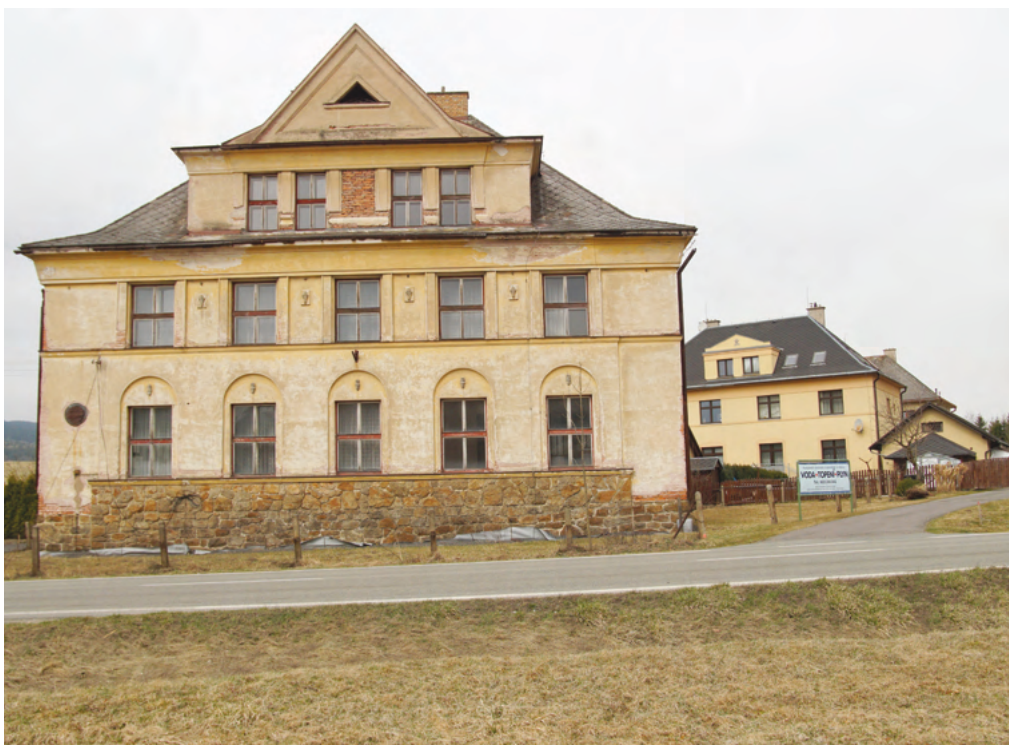
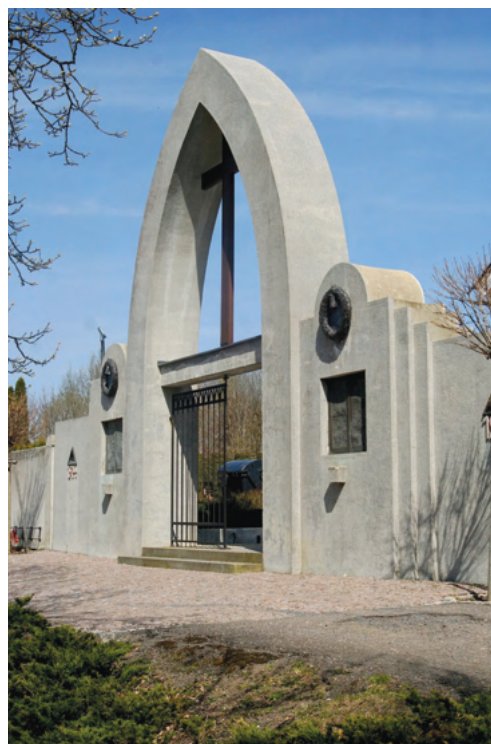
14. Obytný soubor pro úředníky a mistry firmy Braunstein a spol. postavený spolu s dělnickými domky v blízkosti mateřské továrny a originální realizace pomníku padlých z 1. světové války v podobě symbolické brány na hřbitov je příkladem uplatnění stylu meziválečné moderny.

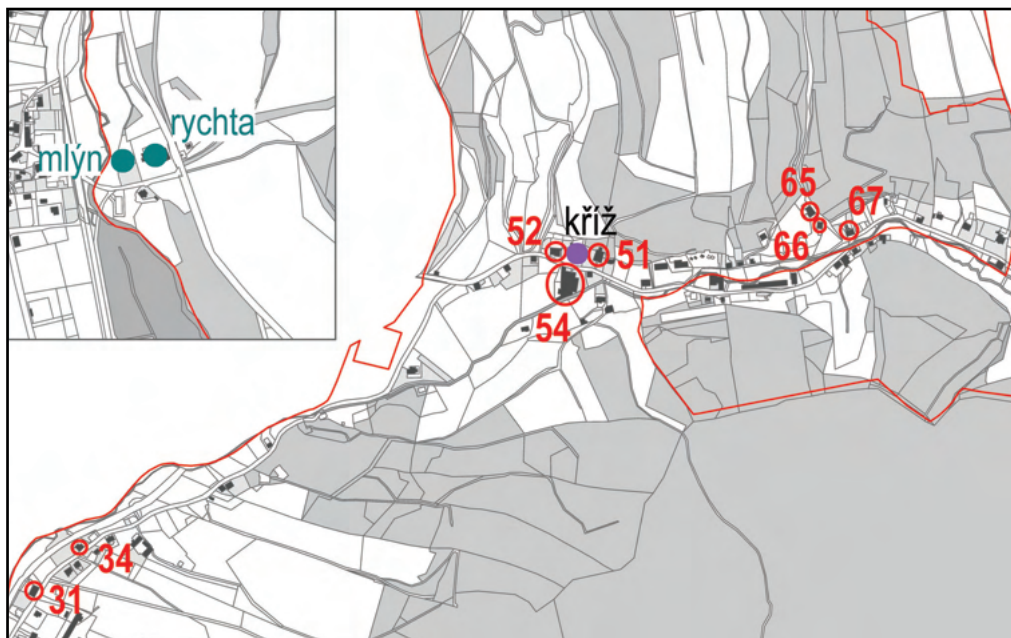
1. Bílá Voda, aktuální situační mapa severní části vsi s vyznačením hodnotných objektů a kamenosochařských děl. Výřez zobrazuje polohu zaniklé rychty a mlýna.

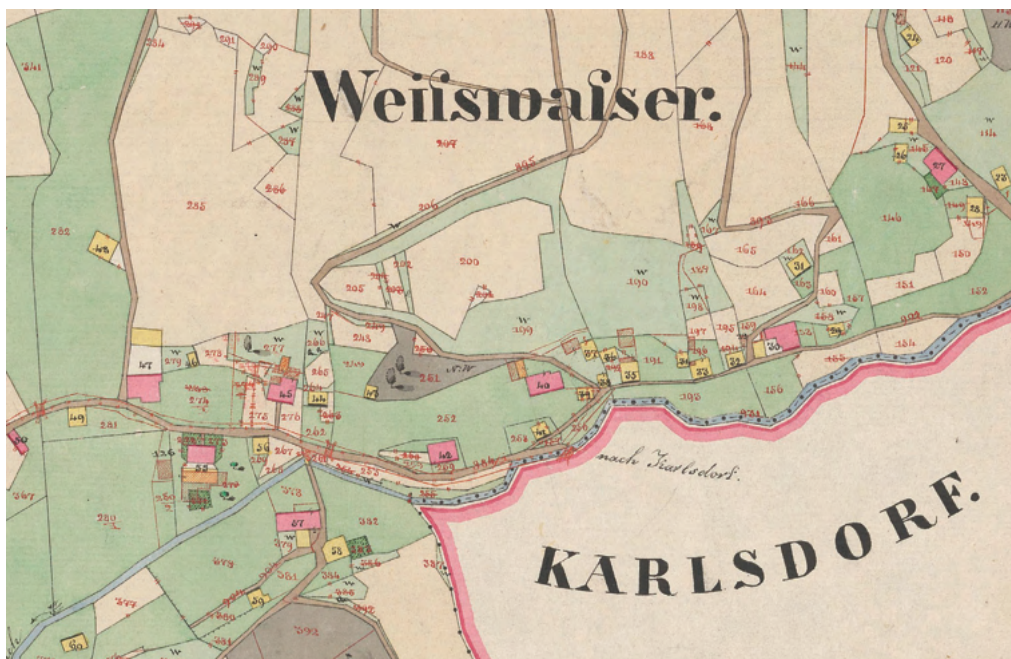
2. Výřez z originální mapy stabilního katastru zobrazuje část obce na hranici katastru Moravského Karlova, procházející osou údolí podél potoka. Bílé Vodě, která je starší vsí, náleží jen severní část údolí. Druhý výřez zobrazuje jižní okraj vsi na hranici s Mlýnickým Dvorem, kde začínal okruh prvního číslování. Velká usedlost s červeně značeným domem bývala rychtou. (ČÚZK)

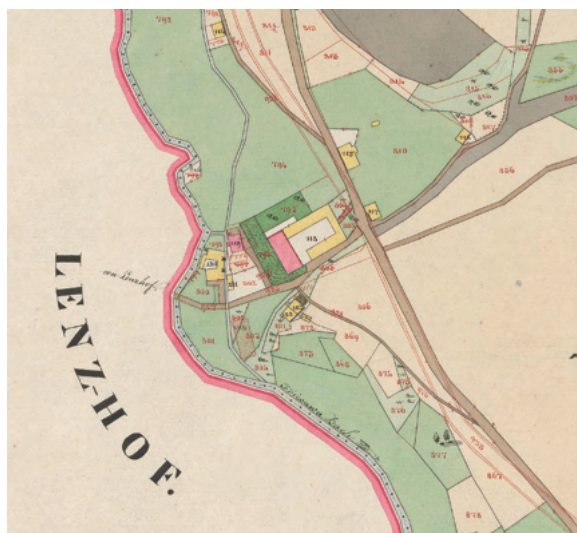
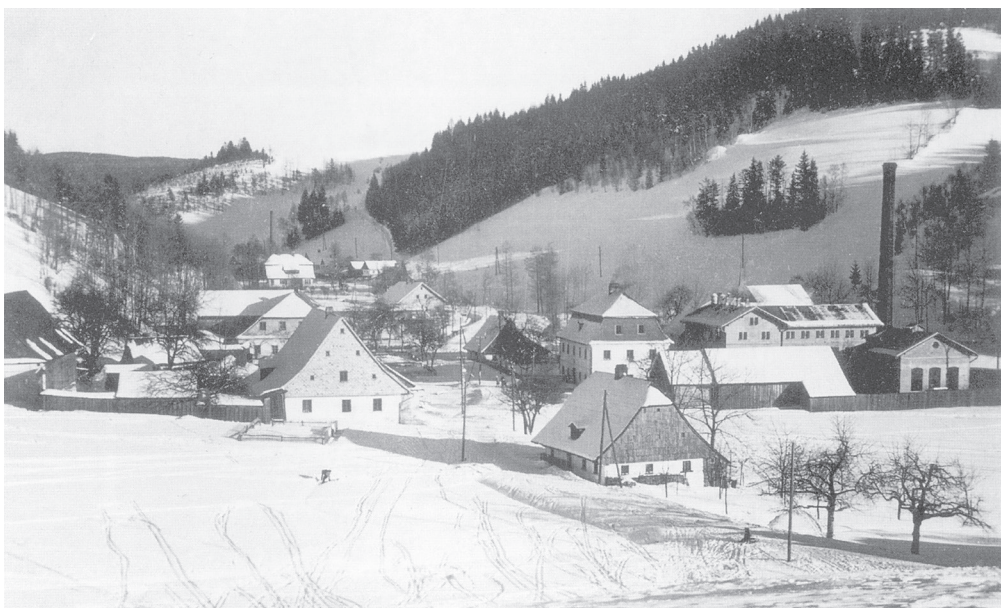
3. Severní část Moravského Karlova v roce 1939, kde se mezi ostatními převážně přízemními chalupami prosadila i rodinná fabrika – barvárna Koblischke s patrovým zděným domem. (OÚ Červená Voda)

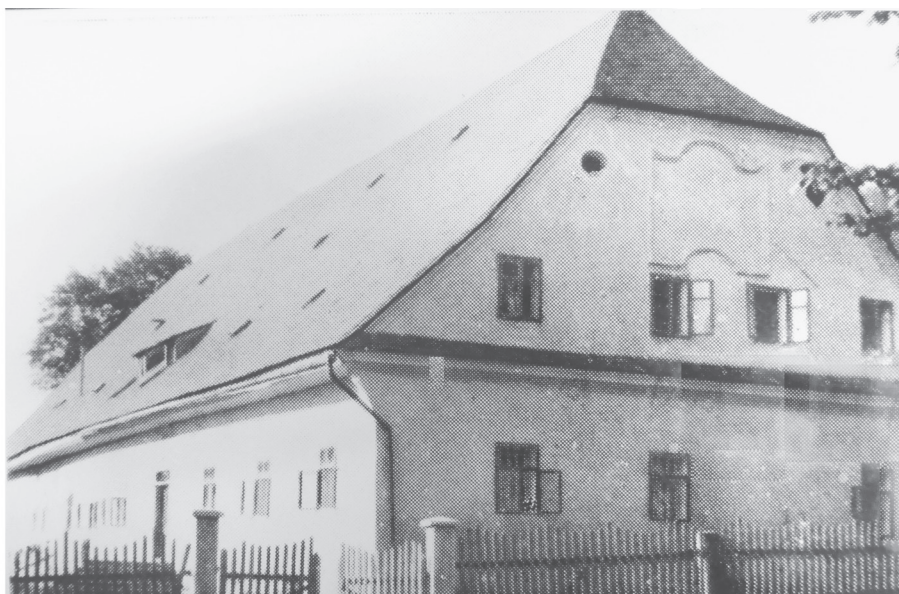
4. Bývalá dědičná rychta čp. 7 u odbočky silnice do Mlýnického Dvora. Prvním doloženým dědičným rychtářem byl Michael Schürer, syn Dominika Schürera ze sousedícího svobodného sklářského statku. K roku 1798 je zaznamenán Franz Kuhn, první z rodiny Kühnů, rychtářů a později starostů v Bílé a Červené Vodě. (Archiv Waldkraiburg, Registr ČV)

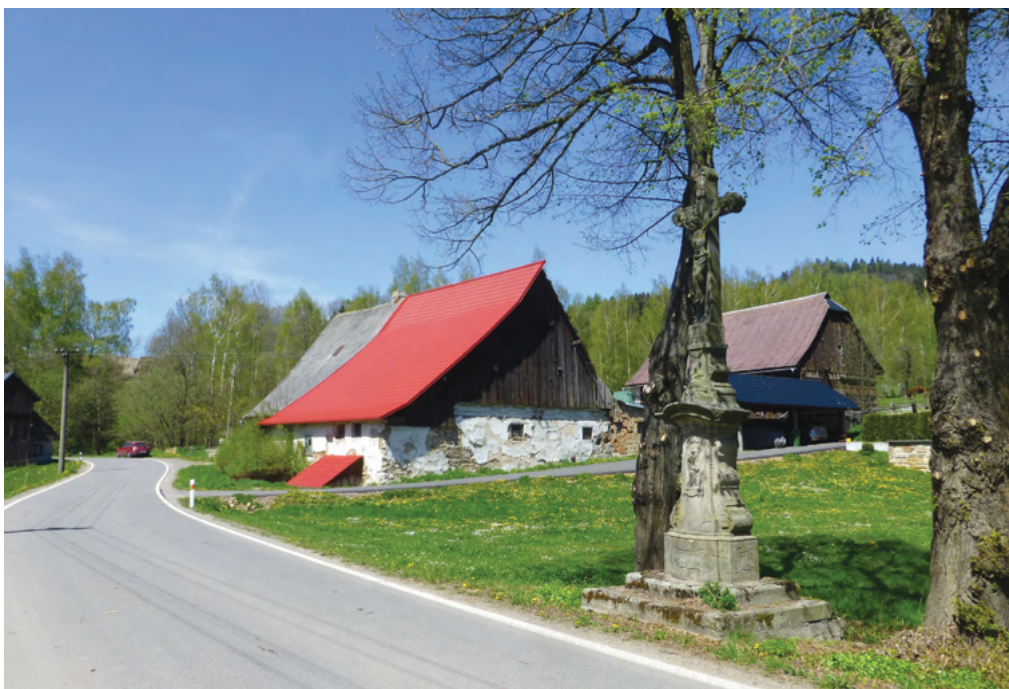
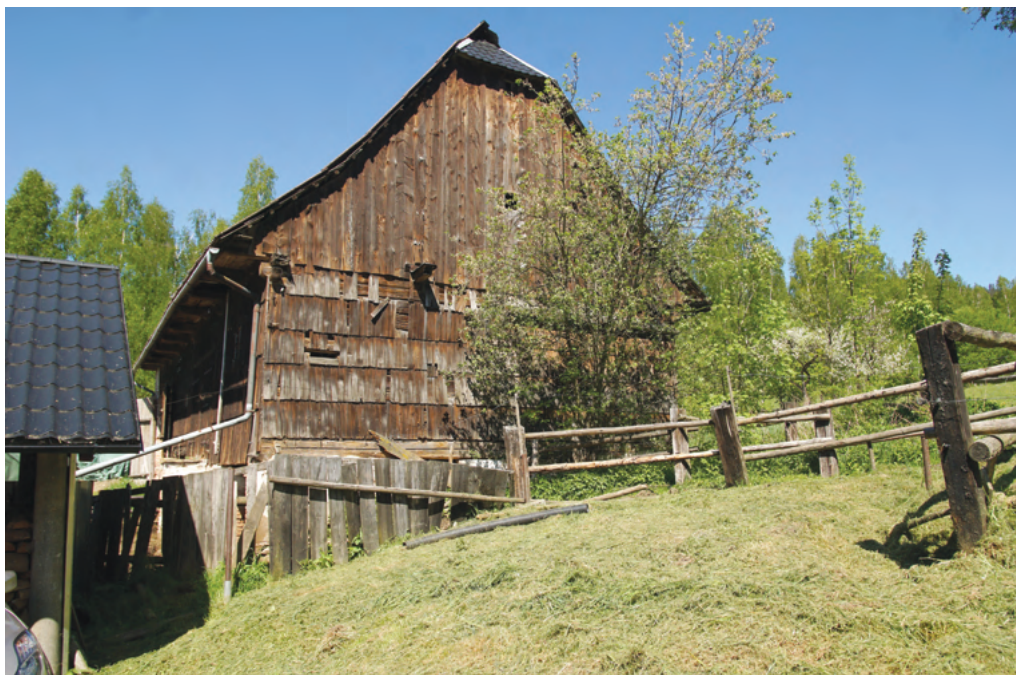
5. Tradiční selská usedlost čp. 52 s paralelní roubenou stodolou a klasicistním křížem z roku 1799 patří k památkově nejhodnotnějším stavbám ve vsi. Velká obdélná stodola se uplatňuje prkenným a šindelovým obkladem a zejména vysokou střechou s valbičkami nad bedněnými štíty. Majitel statku Dominik Dolležel je uváděn již k roku 1763, jeho rodině statek náležel ještě v roce 1869. Kříž podle pamětníků byl obklopen čtyřmi sokly, na nichž stáli andělé. Také zde sedláci v 2. polovině 19. století ubytovávali textilní a dřevařské dělníky. (Archiv Waldkraiburg, Registr ČV)

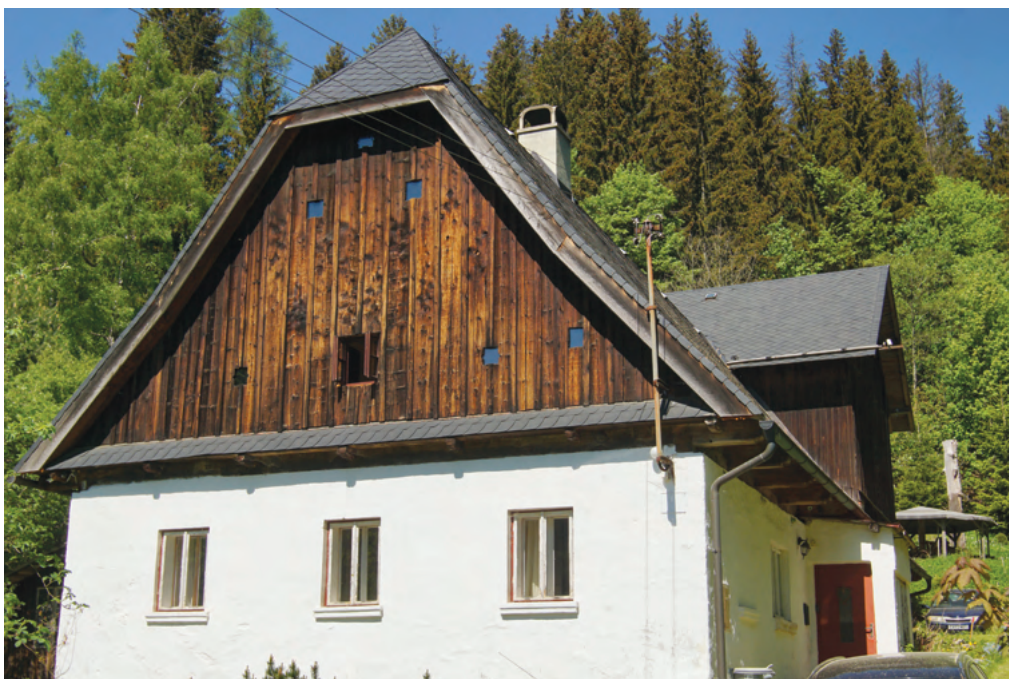
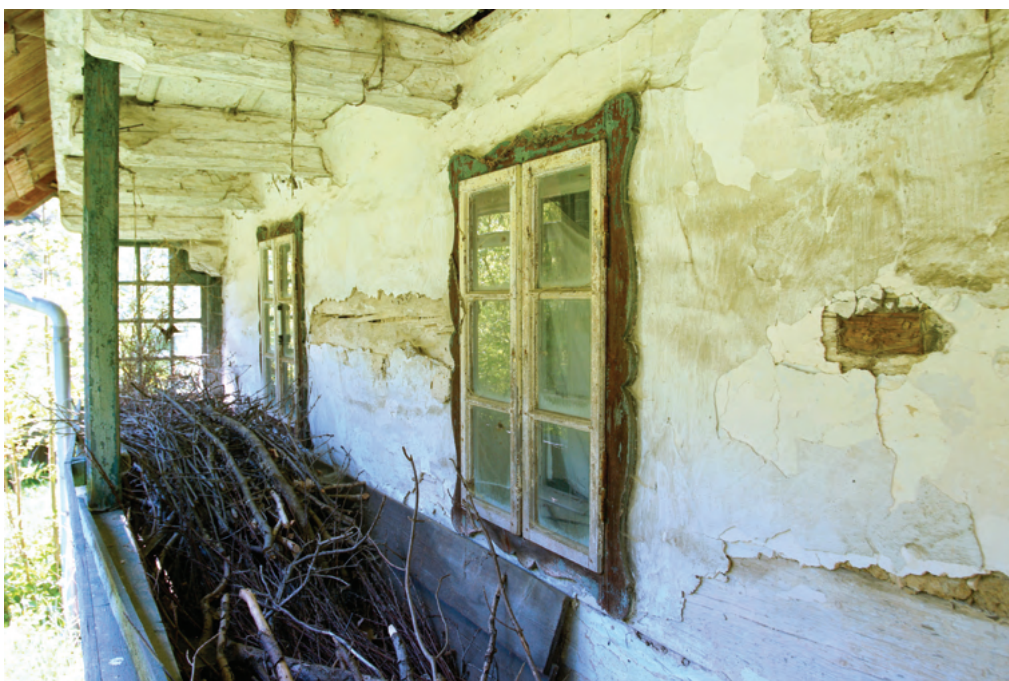
6. Selský dům čp. 65 a domkářské obydlí čp. 66 v krátkém bočním údolí se uplatňují typickými siluetami střech a bedněnými štíty. Čp. 66 má zachované roubení tradičně bílého vápna a tesařské okosení trámů nad zápražím. Mladší zvětšená okna zdobí dřevěná vyřezávaná šambrána. K roku 1869 v domě žila kartáčnická dělnice, zpracováním dřeva pro kartáčnickou výrobu se zabýval i soustružník Eduard Höslner, uváděný k roku 1910. V čp. 65 žili textilní dělníci a kovář, výrobce hřebíků. (Registr ČV)

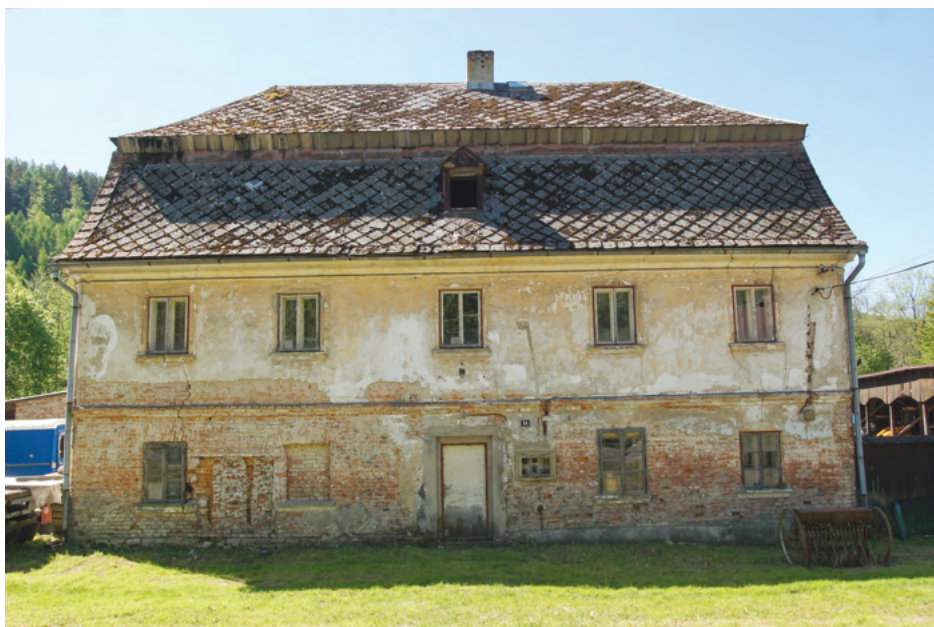
7. Patrový zděný dům čp. 54, s kořeny na konci 18. století, s výraznou mansardovou střechou, se stal jádrem barvírný textilů, založené v roce 1854. Podle německých pamětníků bývala v nise v přízemí kamenná Madona a nad vchodem v patře štuková Nejsvětější Trojice. (Archiv Waldkraiburg)

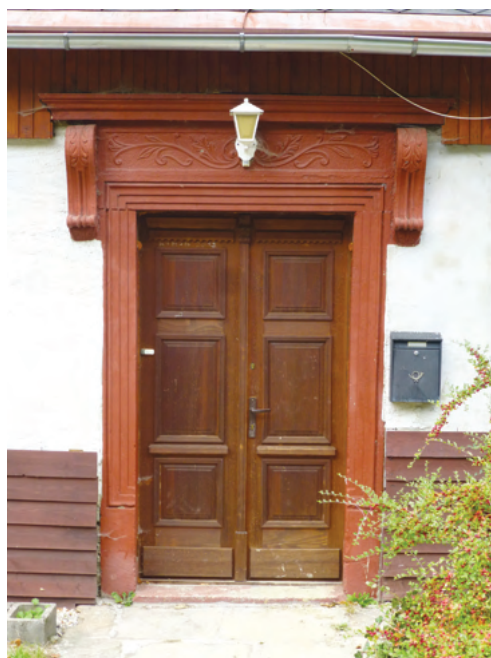
8. Portál oblíbeného typu s volutovými konzolami a reliéfním vegetabilním dekorem je součástí domu čp. 67, který je již k roku 1835 vyznačen na mapě jako hostinec. (Hostinská koncese Rudolfa Schwaba je archivně doložena od roku 1885). (SOKA Šumperk)

zcela setřela. Znaky zděné klasicistní stavby má dosud i bývalý hostinec čp. 67, s reprezentativním vstupním portálem, zjednodušený nedávnou rekonstrukcí.¹⁶⁹

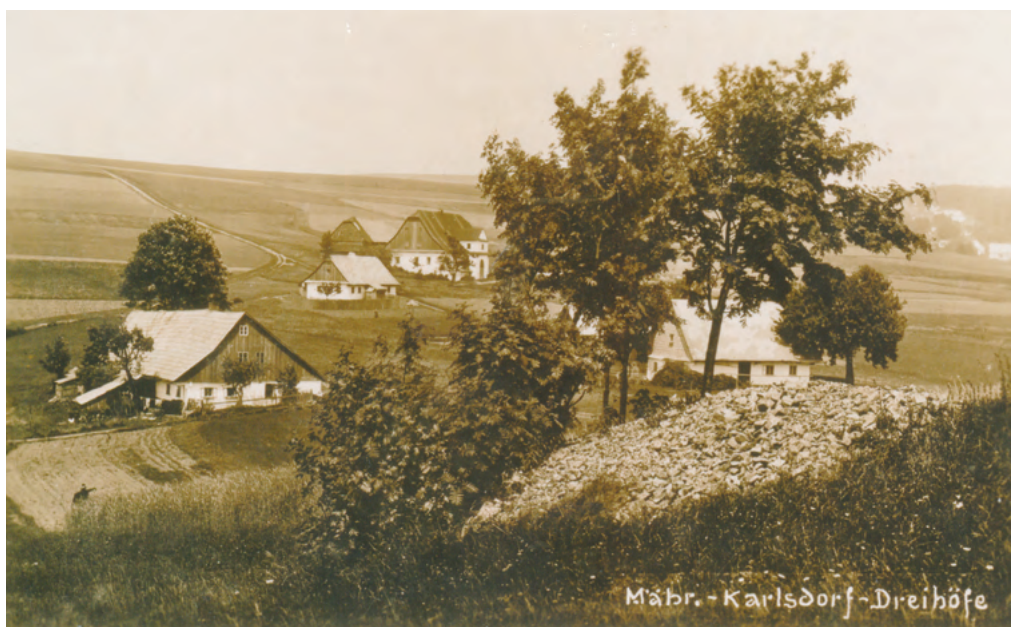
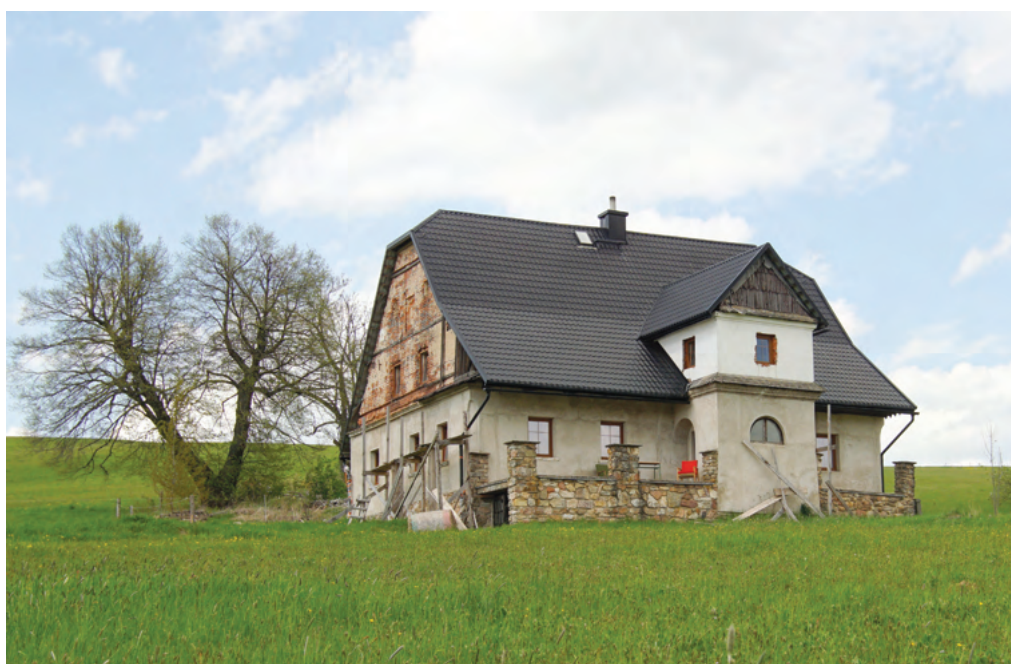
9. Historický pohled na samotu Tři Dvory, v pozadí selská usedlost čp. 83, s paralelní menší patrovou roubenou stodolou a vedlejším domkem pronajímaným hlavně textilním dělníkům. Zděný klasicistní objekt vznikl přestavbou statku doloženého v dnešní situaci od konce 18. století. Foto v průběhu stavební úpravy (po zboření stodoly). (OÚ Červená Voda, Registr ČV)

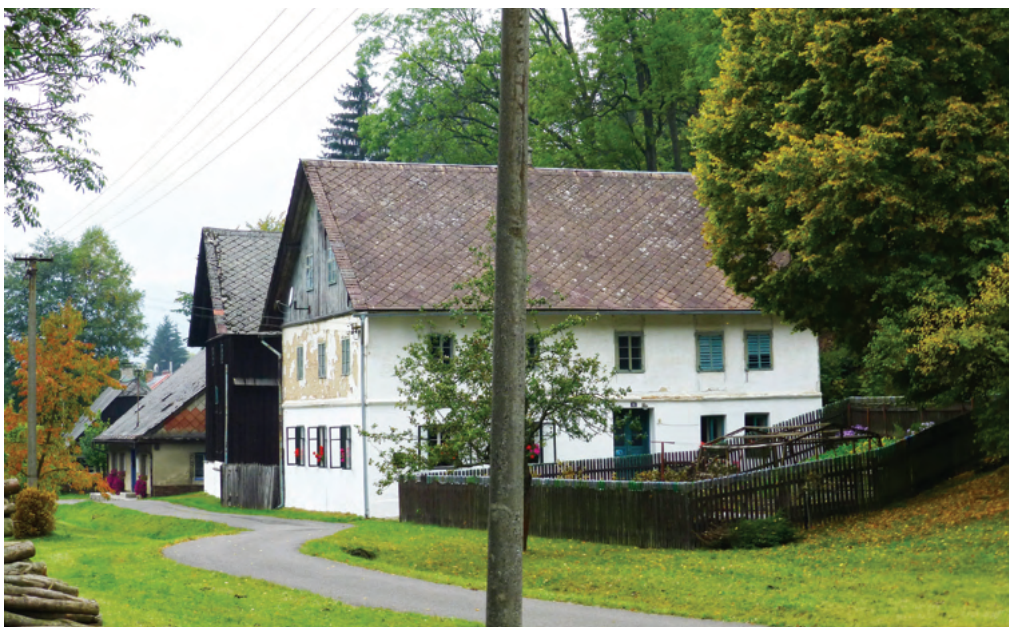
10. Selská usedlost čp. 63, ve štítové orientaci s paralelní bedněnou stodolou, se zachovala v úpravě odpovídající závěru 19. století. V zadní části obytného patra se konstrukčně uplatňuje lehké hrázdění, ve zdejší oblasti obvykle neužívané.
