**NÁRODNÍ
PAMÁTKOVÝ
ÚSTAV**

Pod Králickým Sněžníkem

Vybrané kapitoly z vesnického stavitelství

Zuzana Stránská-Vařeková – Jitka Svobodová – Jana Pochmanová

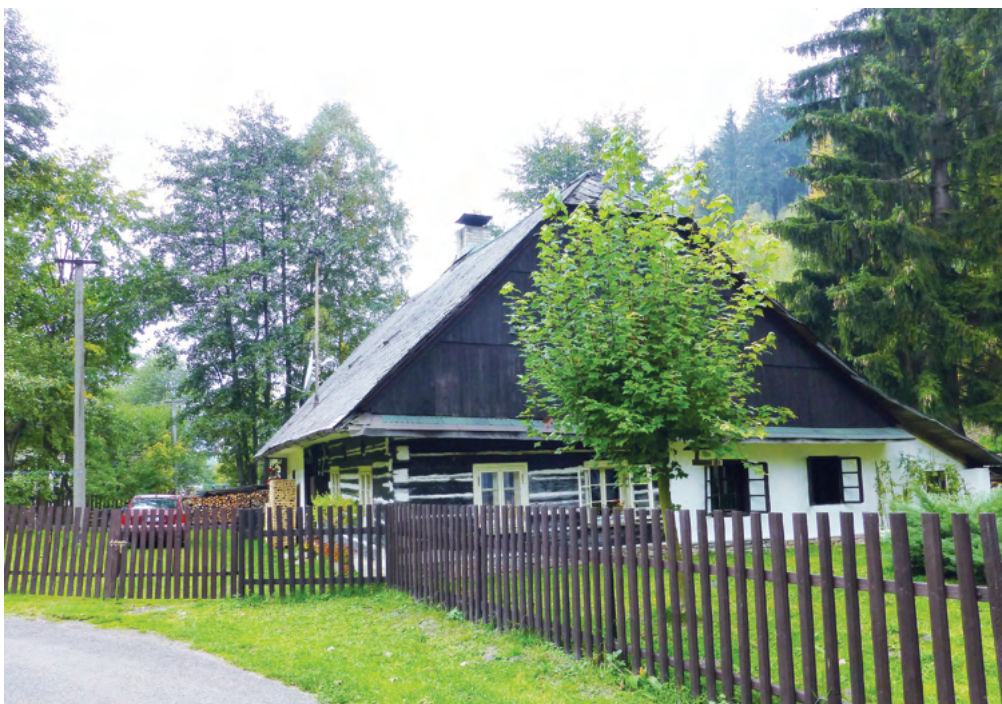
11. Rekreční chalupa č.e.2 (staré čp. 61) bývala kdysi roubeným domkářským objektem, doloženým nejpozději od roku 1815. Po polovině 19. století sloužila také jako obydlí textilních dělníků a ve 20. století jako kartáčnický obchod. Nynější široká hmota domu je výsledkem rozšiřování půdorysu a nastavování střechy. (Registr ČV)

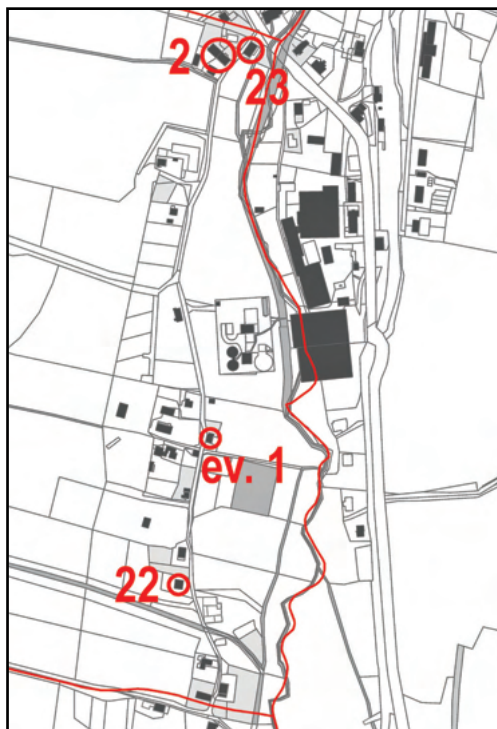
1. Mlýnice, aktuální situační mapa vsi s vyznačením polohy hodnotných objektů.

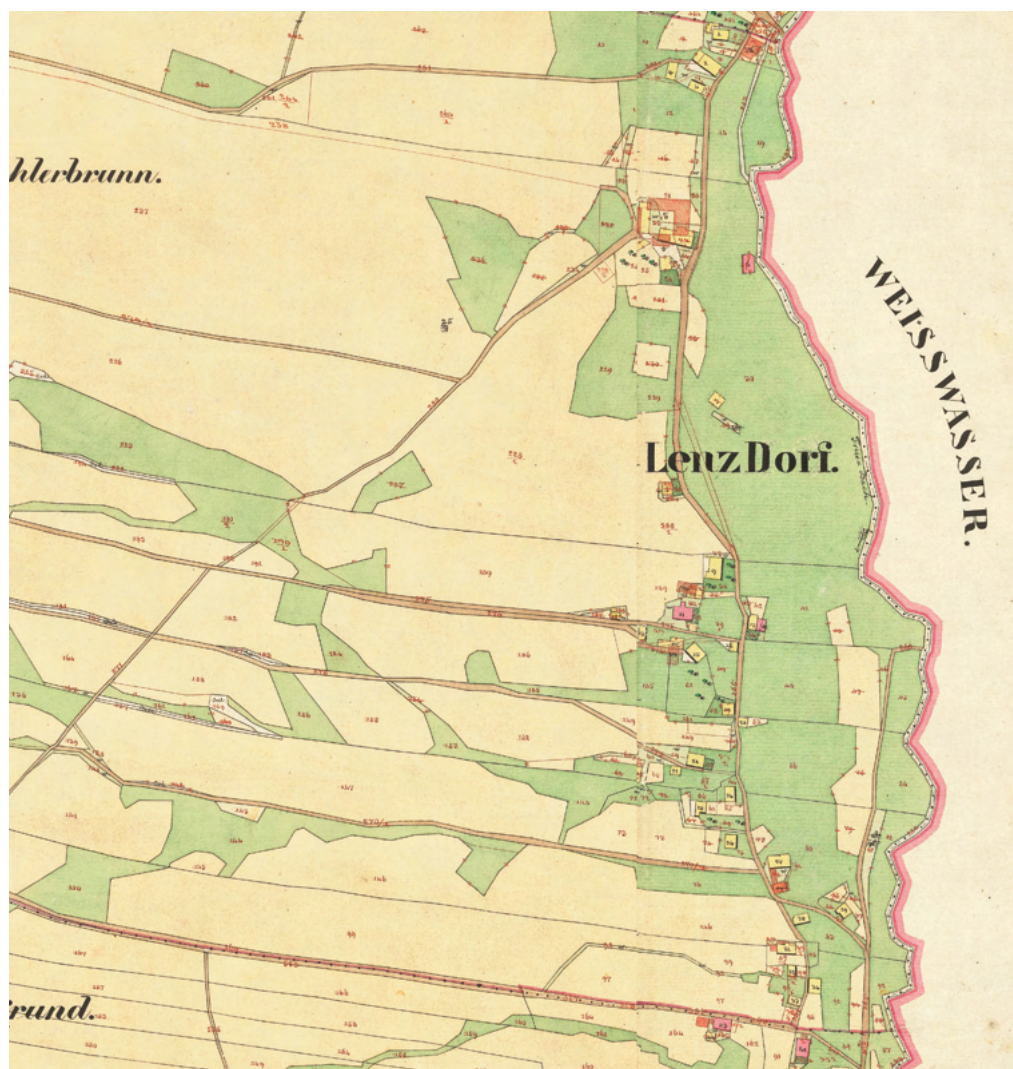
2. Mlýnice, výřez z originální mapy stabilního katastru s podkladem z roku 1834 zobrazuje vesnici na břehu hraniční říčky Březné, vysazenou v jednostranném údolním lánovém systému. Na mapě je zachyceno sedm pruhů polností, náležících selským usedlostem. Nejširší pruh plůžiny patřil bývalé dědičné rychtě. (ČÚZK)

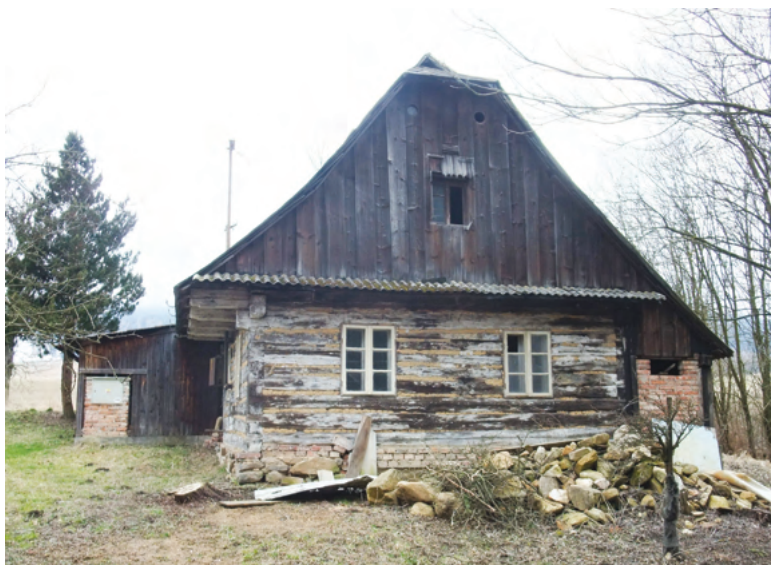
3. Roubený domek (dříve čp. 21) byl postaven jako výměnek usedlosti čp. 14 v tradiční podobě, odpovídající období na přelomu 18. a 19. století. Zadní díl byl zděný z kamene, jeho štít měl konstrukci pro pobití šindelem. Usedlost i domek nedaleko nynějšího čp. 17 v nedávné době zanikly. (Foto 2016)

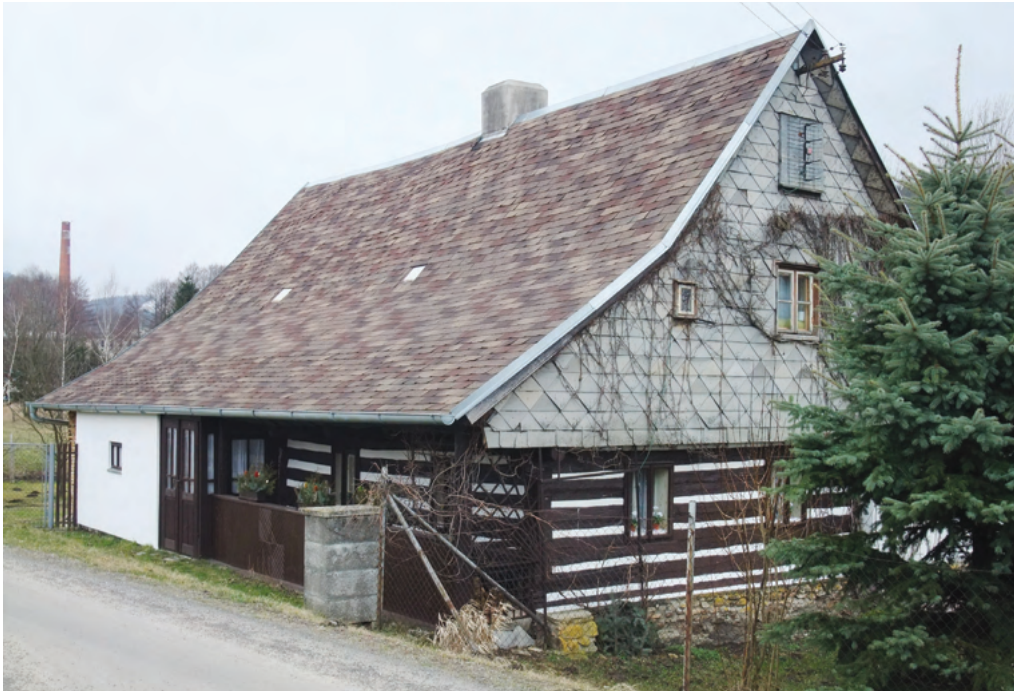
4. Dům č. 1 smíšené konstrukce s roubenou světnicí a dřevěným štítem je příkladem tradičního objektu ještě ze závěru 18. století. Před rokem 1798 dům patřil ševci Brixovi, od roku 1824 domkáři Häuslerovi, který je k roku 1869 uváděn již jako přadlák a obchodník. Domek s ním obývali i tkadlec a zámečnický tovaryš. (Registr ČV)

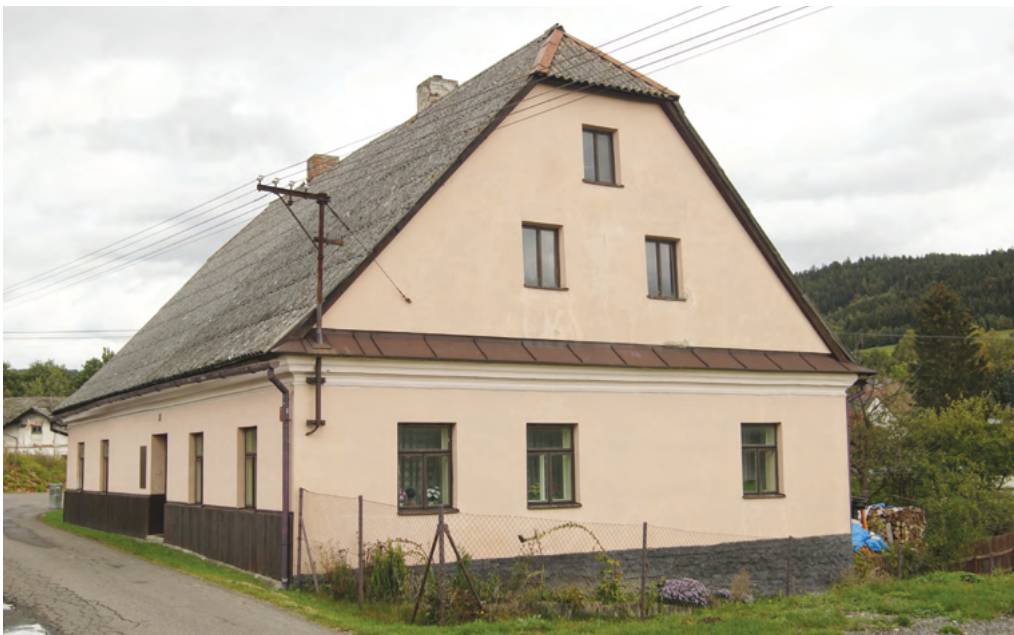
5. Zděný klasicistní dům čp. 23 byl v charakteristické hmotě postaven mezi lety 1839–1849. Po roce 1897 byl při zachování dispozice provozován jako Seifertův hostinec. Z původního členění fasády se zachovala jen výrazná profilovaná římsa. (Registr ČV)

s omezenou mírou hospodaření nebo domky řemeslníků. Půdorysy dvorů zemědělských usedlostí jsou koncipovány nepravidelně jako otevřené, s volnou, organicky rostlou zástavbou na parcele. V jistém odstupu od obytného domu stojí vždy stodola a v případě větších usedlostí i kolna nebo samostatný výměnek v podobě malé chalupy (čp. 2, 14, 21). Tradiční roubené domy se donedávna dochovaly ve vsi jen ve dvou exemplářích (če. 1, čp. 21), a to v pozdějších stavebních úpravách z devatenáctého století. Minimální domek čp. 21 měl štít bedněný z překládaných prken, uprostřed jedno šestitabulkové okénko kryté šindelovou stříškou a pod vrcholovou valbičkou dva kruhové větrací otvory. K typickým znakům patřila i rybinová vazba roubení a tesařsky zdobená zhlaví stropnic nad zápražím. S drsnými klimatickými podmínkami se majitelé vyrovnali „zabalením“ domu v obedněných přístavcích na zápražích a plným obedněním zadní štítové strany. Prvním celozděným domem v klasicistním duchu byl zřejmě hostinec čp. 23¹⁸⁰ přestavěný mezi

lety 1835–1849. Kromě typické hmoty domu je výrazným znakem mohutná profilovaná římsa. Tradiční ukázkou celozděného domu stále s tradičními znaky místní architektury v podobě vysoké střechy s námětky, nasazené na profilované římsce, je dům usedlosti čp. 2 doplněný zachovanou obdélnou celoroubenou stodolou z doby před rokem 1816. Usedlosti, přestavované v druhé polovině 19. století do zděné podoby, pak často upřednostňují racionalizaci svého tvaru do podoby dvojstranného nebo trojstranného otevřeného a průjezdného dvora, přičemž výměnky zůstávají jako samostatné objekty (čp. 2). Tento trend, pokračující až do první poloviny 20. století, dokumentuje usedlost čp. 7, jejíž obytný dům byl do současné hmoty vystavěný v první třetině 20. století a pilířová stodola s dřevěnou výplní a sedlovou střechou byla upravená v druhé polovině 19. století. V důsledku zániku některých staveb i celých usedlostí v průběhu 20. století a vzniku novostaveb je současná struktura sídla torzovitá.

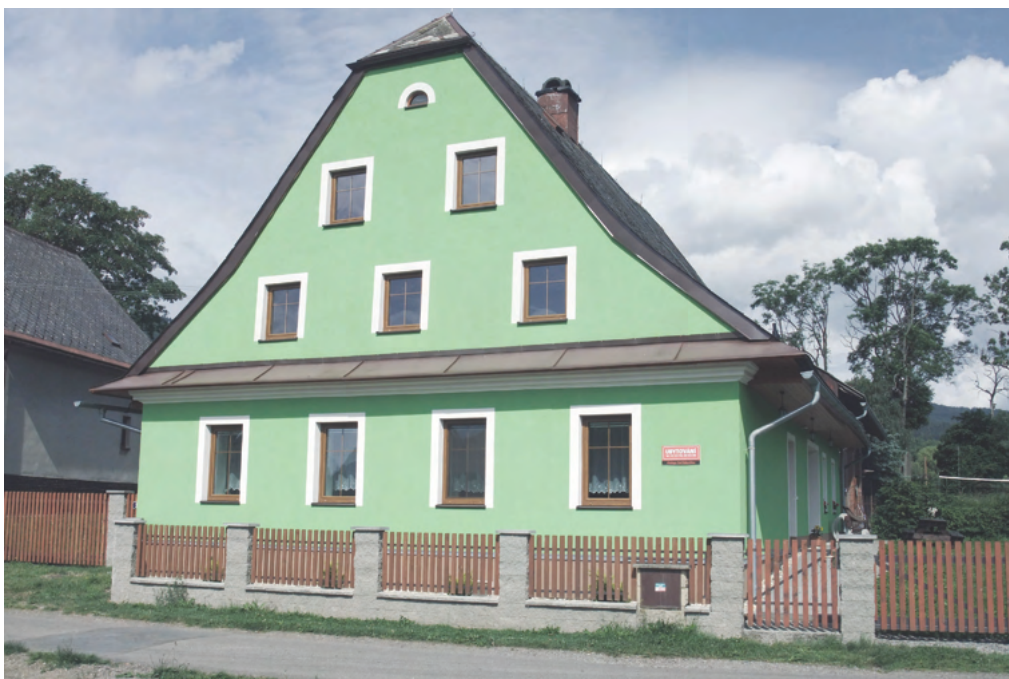
6. Zděný klasicistní dům čp. 2 byl vystavěn na místě starší spalně/roubené usedlosti po roce 1849, přesto zachovává tradiční tvar střechy s námětky. Popisné číslo bylo zachyceno již k roku 1771. Před rokem 1798 zde hospodařil bývalý voják, po roce 1800 již místní zemědělci. Nejvíce obyvatel je zachyceno k roku 1869, kdy zde kromě výměnkářky žili také švec, tkadlec, mlynářský pomocník a voják. (Registr ČV)

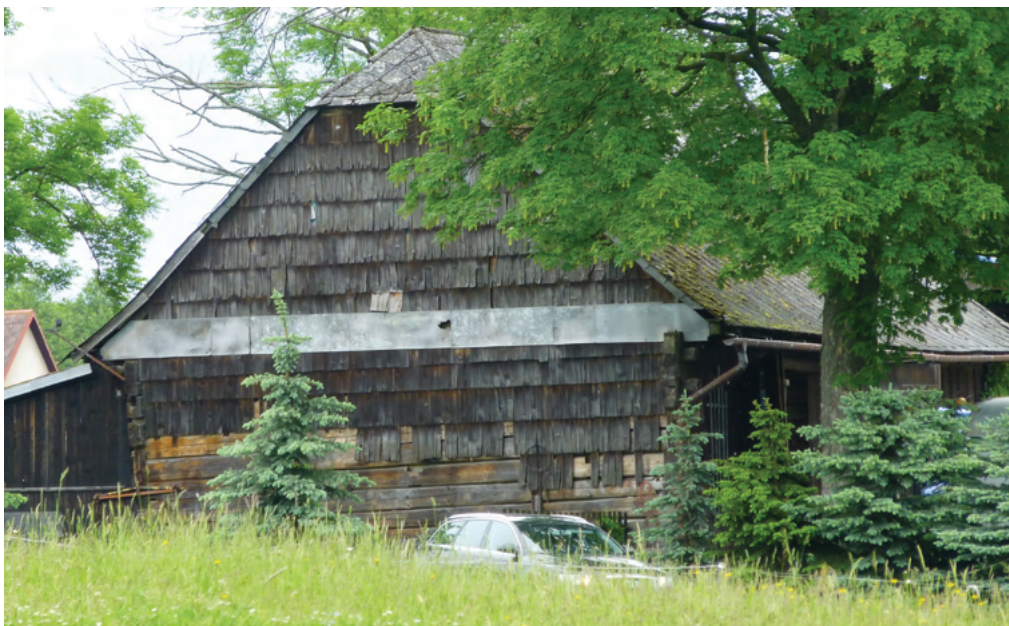
7. Roubená obdélná stodola u čp. 2 byla postavena již před rokem 1816. Pokrytí stěn šindelem pochází zřejmě z mladšího období.

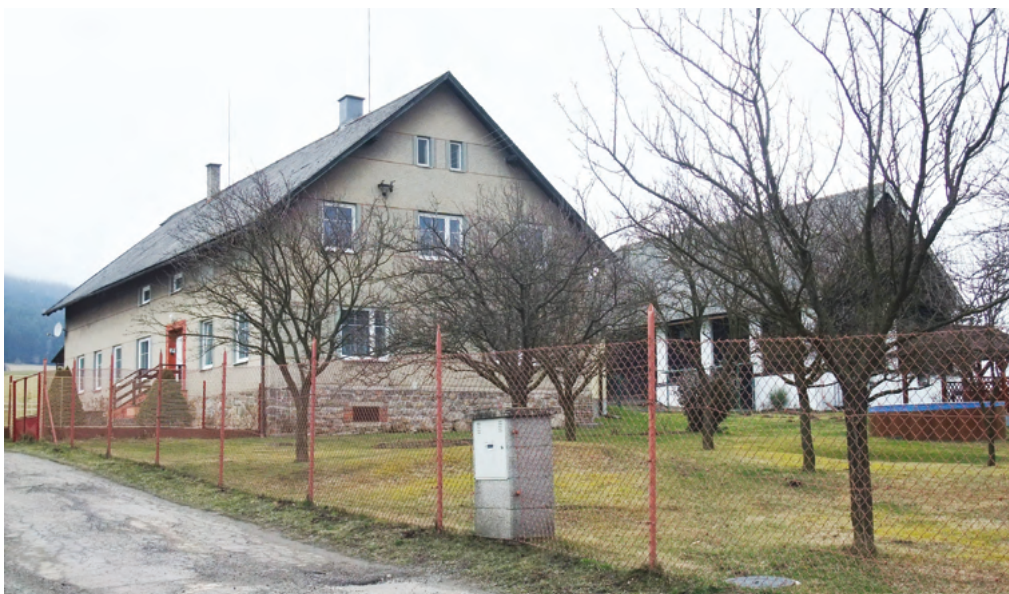
8. Dům zemědělské usedlosti čp. 7 existoval v nespalné podobě již k roku 1835 za Dominika Umlaufa. Součástí hospodářství byla paralelní dřevěná stodola, přestavěná nebo prodloužená před rokem 1897. Na mapě pozemkového katastru je zachycena prvorepubliková přestavba domu, čemuž odpovídá jeho zděná podoba s půdní nadezdívkou pod sedlovou střechou. Pozdější účelové úpravy poškodily architektonickou hodnotu. (Registr ČV)

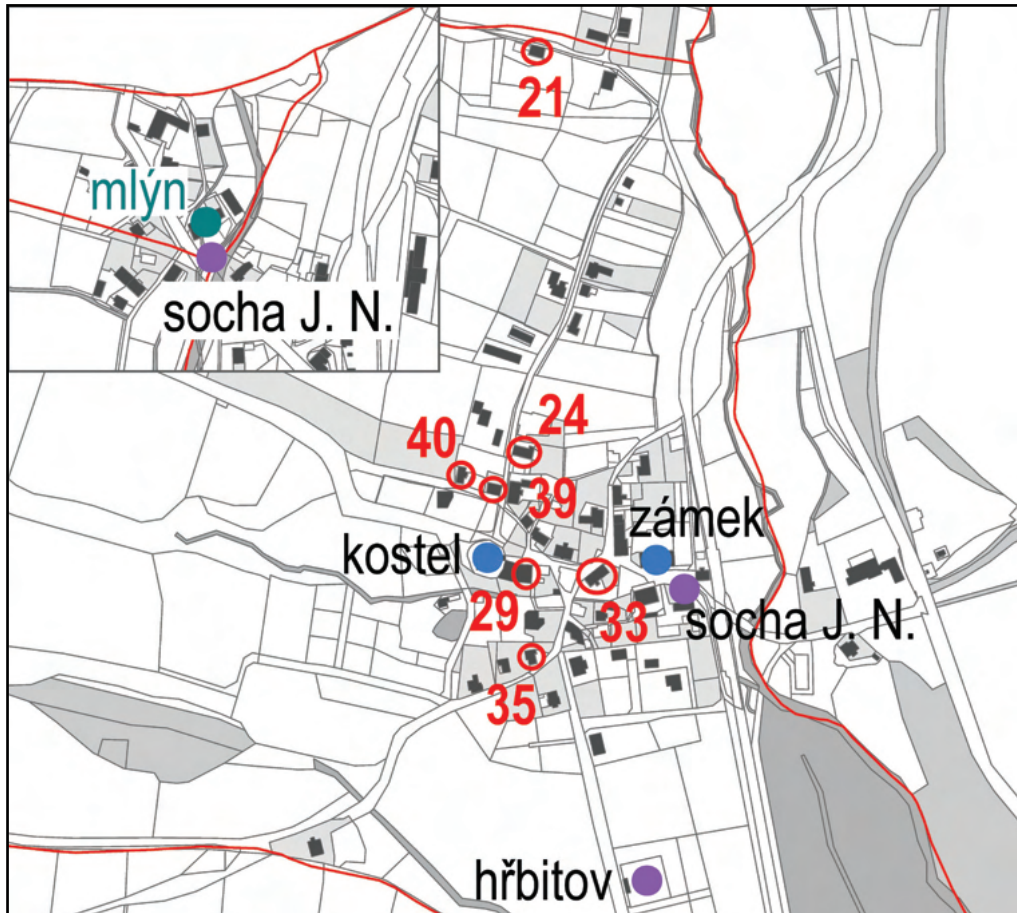
1. Mlýnský Dvůr, aktuální situační mapa vsi s vyznačením hodnotných objektů.

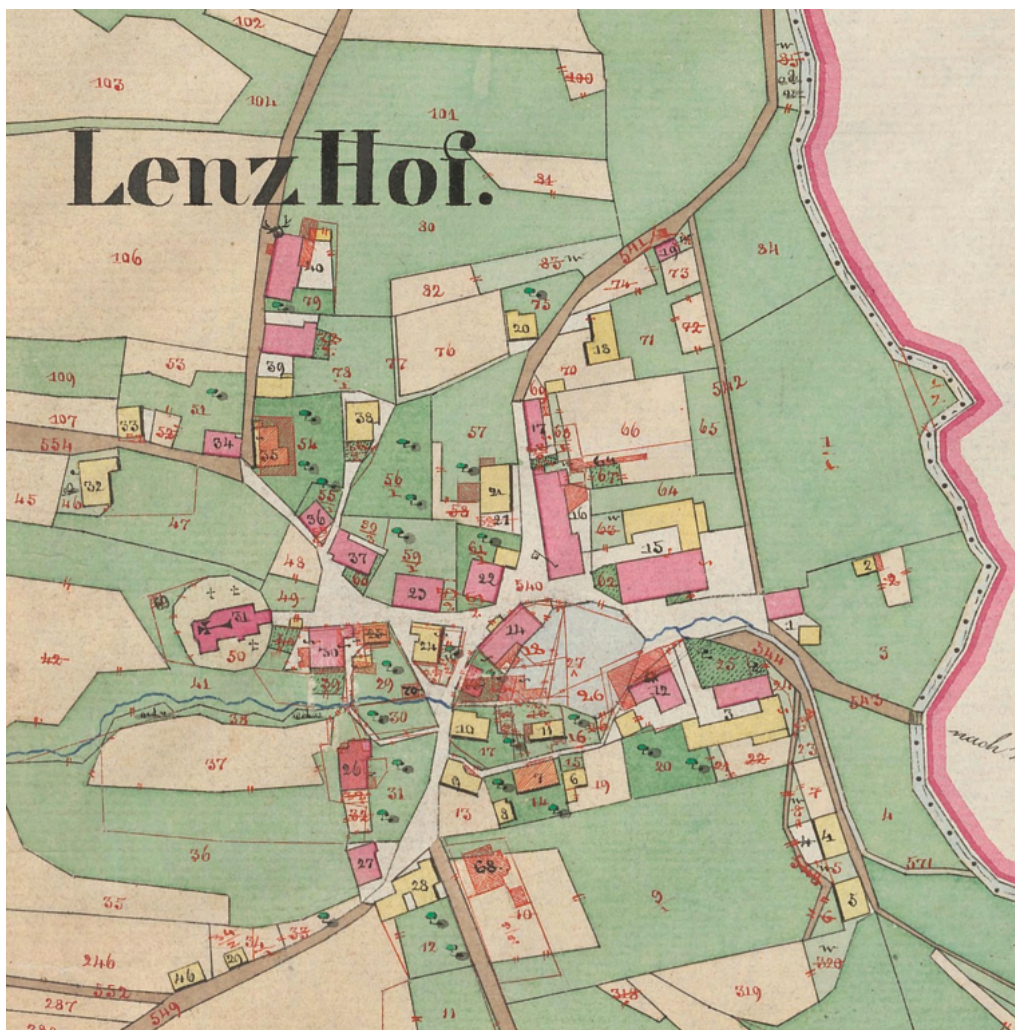
2. Mlýnský Dvůr, výřez z originální mapy stabilního katastru k roku 1834 zobrazuje shlukové osídlení kolem jádra bývalého svobodného sklářského statku se zámekem a kostelem. Menší výřez zobrazuje oddělenou severní část katastru s areálem nedávno zbořeného mlýna (se dvěma vodními koly) a bývalého zájezdního hostince (červeně značená budova označená praporekem). (ČÚZK)

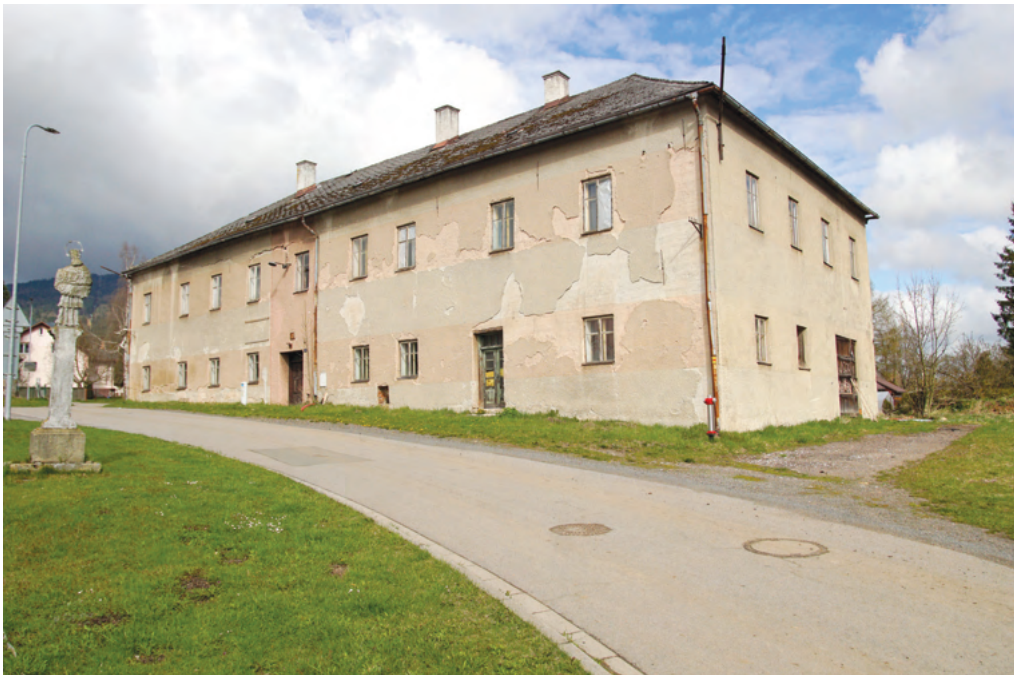
4. Bývalý renesanční zámek Schürerů z Waldheimu, poničený požárem v roce 1840, byl v průběhu 20. století nevhodně upraven zjednodušením fasád, ale v interiéru se zachovaly reprezentativní renesanční klenby. Stavba je pro své historické a architektonické hodnoty kulturní památkou.

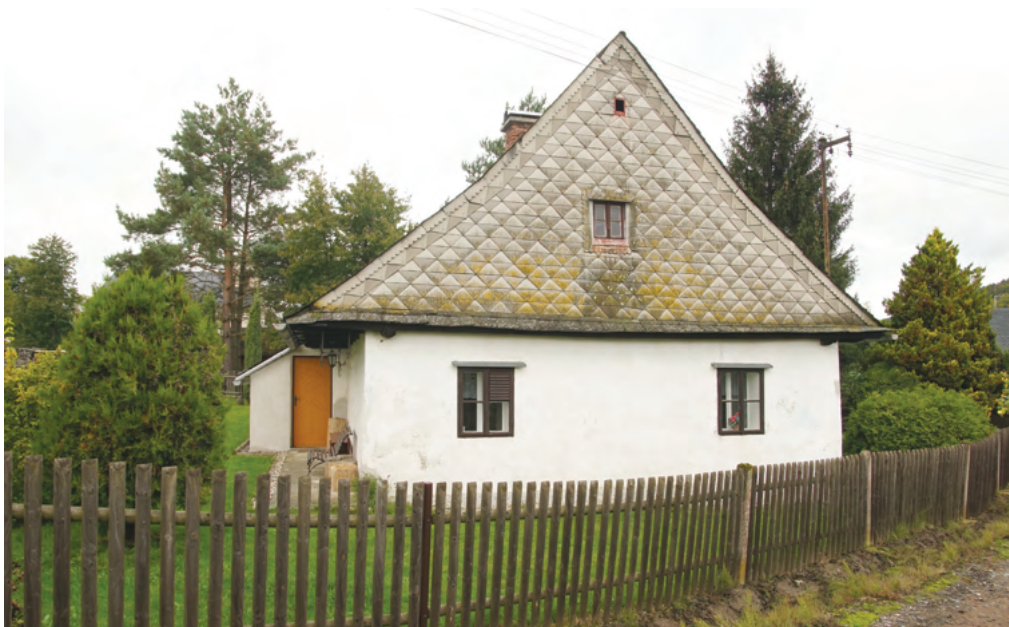
6. Předchůdce domu čp. 35 byl zachycen v roce 1771 prvním okruhem číslování, před rokem 1798 se uvádí koupě domu od vrchnosti. Zděný dům byl postaven v roce 1832 stále s tradičním tvarem střechy s dlouhými námětky a přesahem po obou stranách. (Registr ČV)

tickou vysokou střechou s výraznými námětky (čp. 24). Starší roubené domy jsou postupně v průběhu devatenáctého a dvacátého století podezdívány a jen tvar střechy prozradí jejich starší historii (čp. 35, 40).

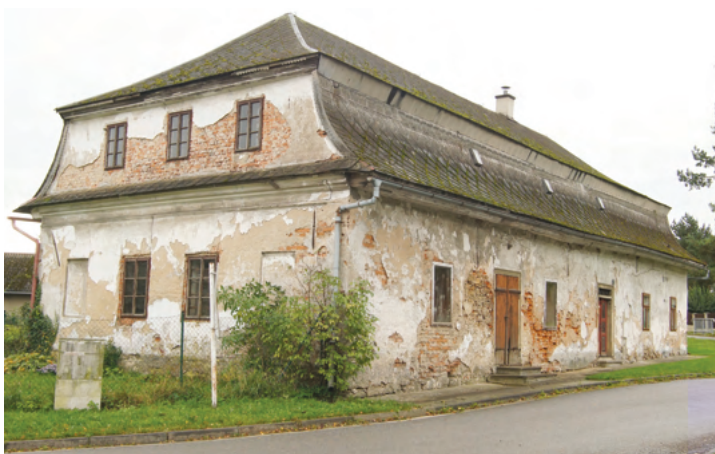
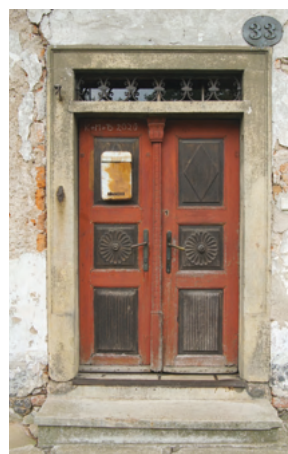
8. Popisné číslo 33 bylo zachyceno prvním okruhem číslování k roku 1771. Od roku 1835, kdy je dům zachycen mapou jako zděný a ve stávající velikosti, patřil obchodníkům se smíšeným zbožím. Jeden z mála objektů se zachovanou mansardovou střechou a fragmenty barevného členění starší fasády průčelí. Vstup z ulice je opatřen dekorativními klasicistními dveřmi. (Registr ČV)

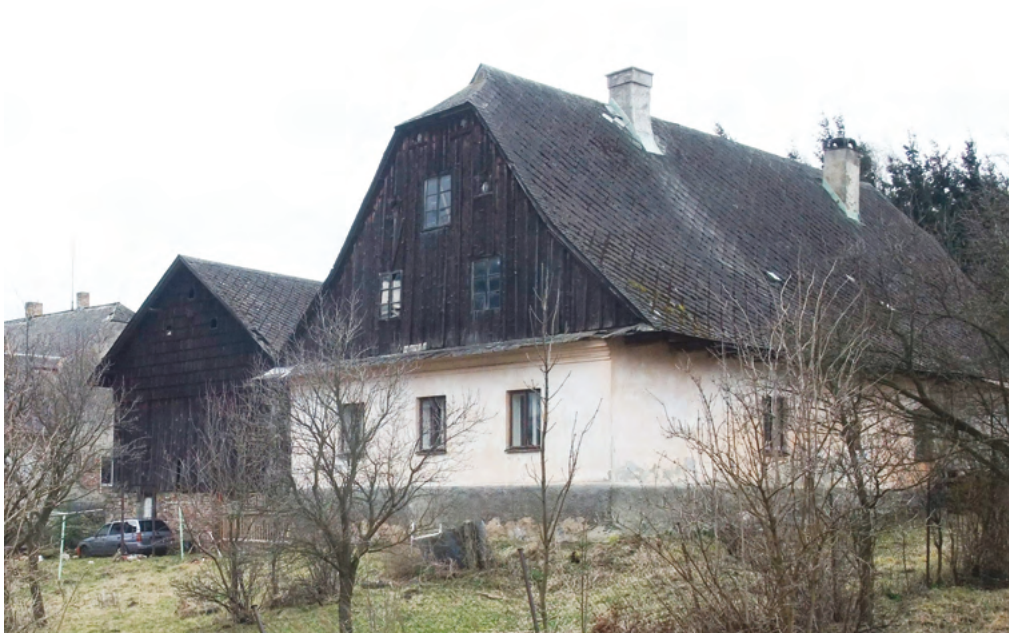
9. Dům selské usedlosti čp. 24 byl zachycen prvním okruhem číslování domů v roce 1771, před rokem 1798 byl koupen od vrchnosti. Zděná podoba pochází již z doby před rokem 1835, bedněný štít s kvadrilobickými větráčky a tvar střechy patří k tradičním znakům místních staveb.

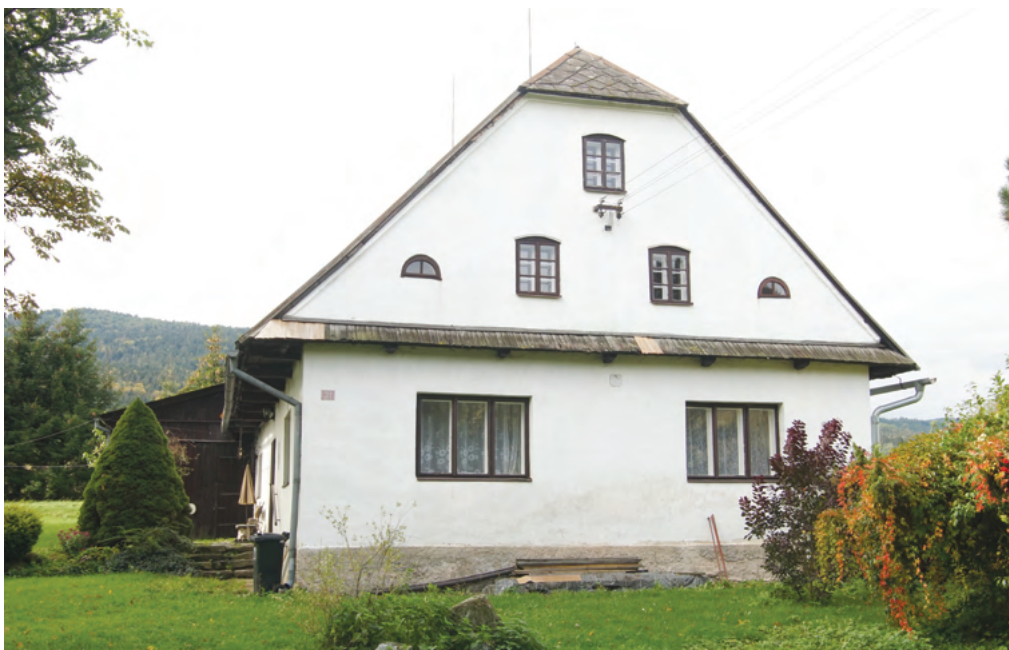
10. Předchůdce domu čp. 21 byl zachycen již v roce 1771 prvním okruhem číslování, před rokem 1798 se uvádí koupě domu od vrchnosti. Zděný klasicistní domek na nevelkém hospodářství byl postavený roku 1841 Franzem Langerem na místě staršího objektu. Dům má kromě typické hmoty zachovaný i štít s půlkruhovými okénky po stranách. (Registr ČV)

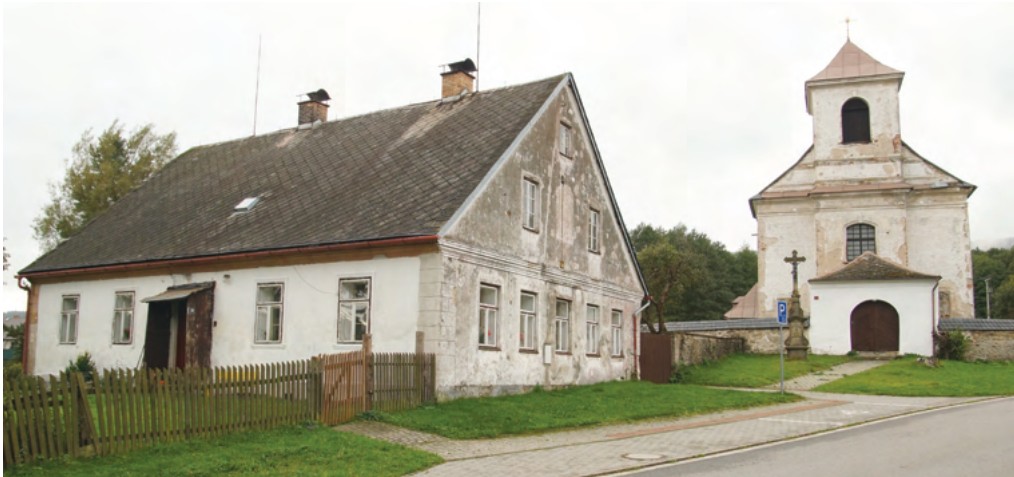
11. Zděný dům bývalé selské usedlosti čp. 29, v podobě z poslední třetiny devatenáctého století, míval uprostřed štítové stěny portál neorenesančního typu. Byl stavebně upraven před rokem 1897 a sloužil také jako pošta, obchod a řeznictví. (Registr ČV)

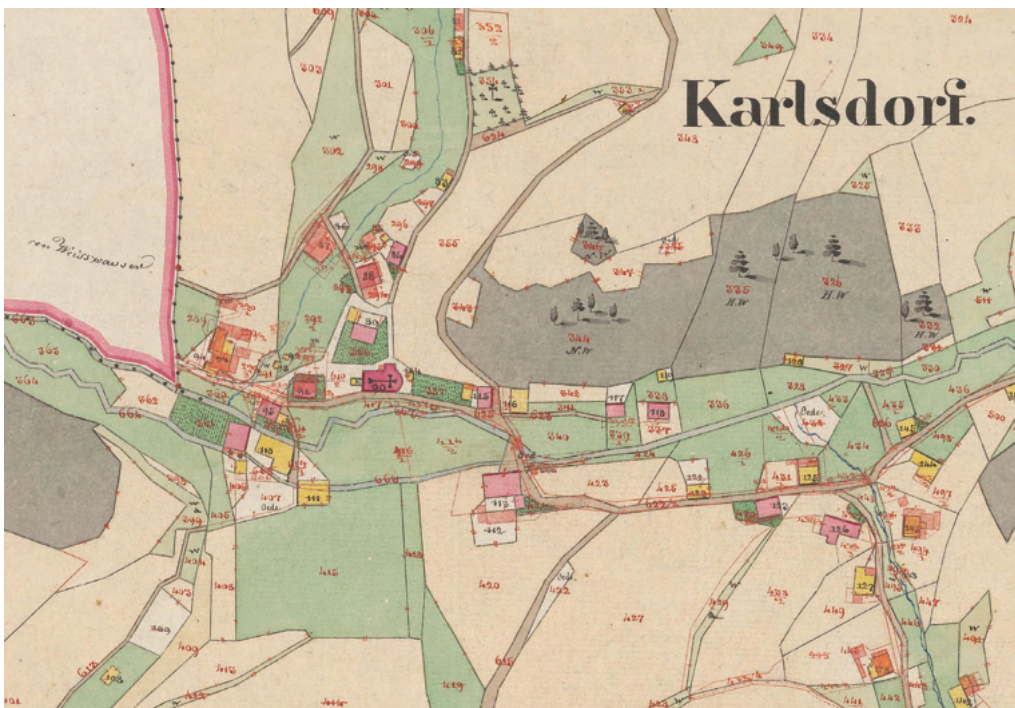
1. Výřez originální mapy stabilního katastru s centrem obce Moravský Karlov. Kromě kostela a fary severně od něj je zachycen mlýn se dvěma složenými a východně od něj při odbočce náhonu velká budova staré rychny. Korekce v mapě zobrazují úpravy komunikací a postupnou přestavbu dřevěných budov do nespalné podoby v 2. polovině 19. století. (ČÚZK)

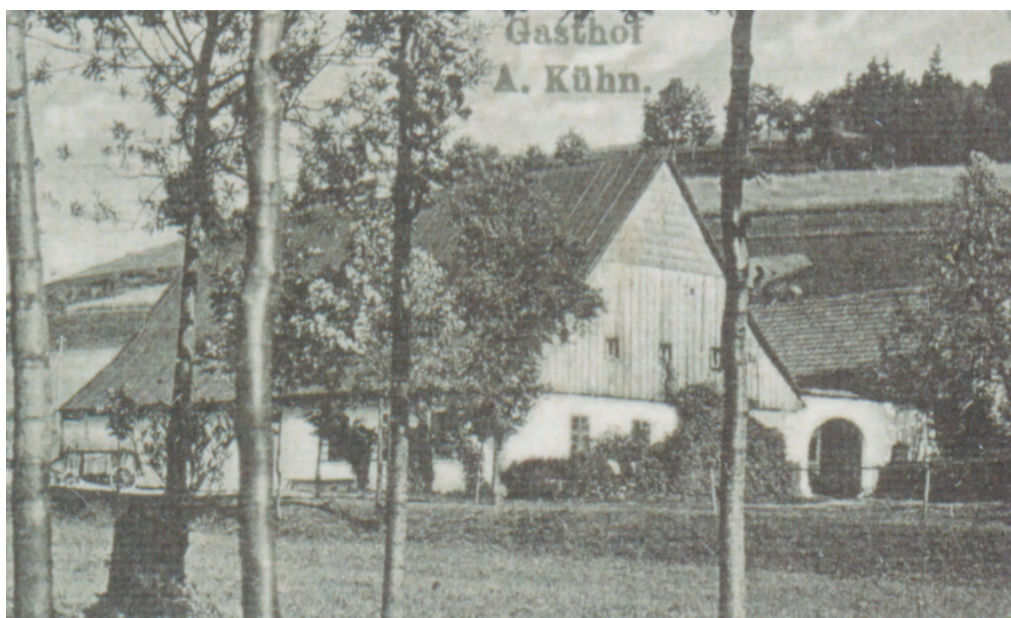
4. Bývalá erbovní rychta čp. 13, sloužící také jako hostinec (koncese doložena od roku 1881). Největší obytná stavba ve vsi, již před roku 1839 označena jako nespalná, s mohutnou střechou a bedněným štítem byla zapojena do menšího dvora, přístupného zděnou branou. Zanikla při přestavbě ve 20. století. (Archiv obce Červená Voda)

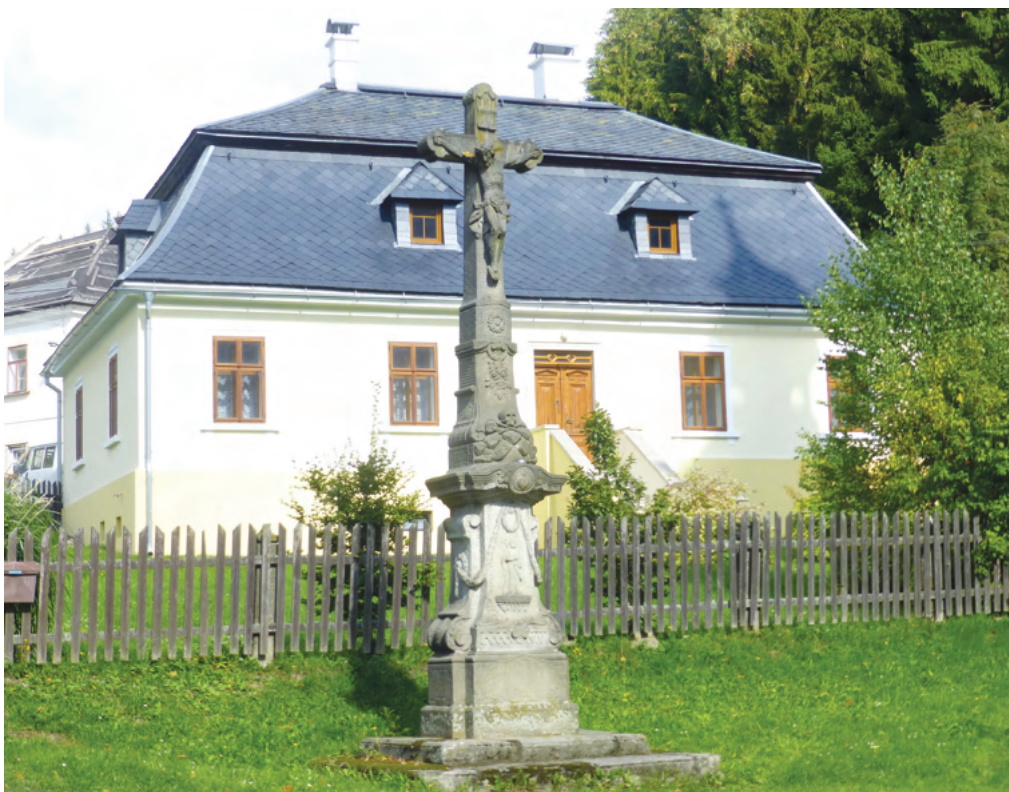
5. Bývalá fara čp. 107 s památkově chráněným klasicistním kamenným křížem. Stav před rokem 1900 zachycuje plán z roku 1873, kde v ohrazeném farním dvoře stojí i zděná kolna na dřevo. Přehledná dispozice s centrální průchozí chodbou oddělovala byt faráře a obslužnou část s místností farního kooperátora, kuchyní a prostorem pro služebnictvo. (SOKA Šumperk)

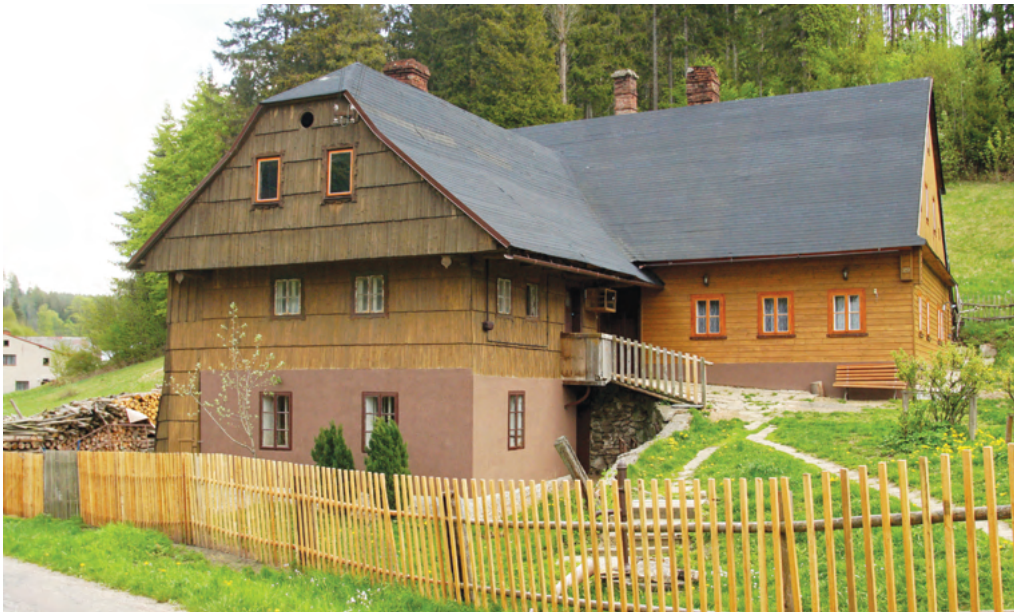
6. Roubený dům čp. 29, typově tradiční, uváděný již od roku 1792 v rodině Nowaků. Ojedinelé hmotové seskupení chalupy s oboustranně obytnou dispozicí a s bočním obytným křídlem zasazeným kolmo do svahu vzniklo zřejmě přístavbou, pronajímanou od 2. poloviny 19. století mj. řezníkovi. K roku 1869 zde byl obchod s nitěmi a žil zde i kartáčnícký dělník, brusič a pomocný řezník. Roubení donedávna chránila buď hliněná omítka, nebo šindelové pobití. (Registr ČV)

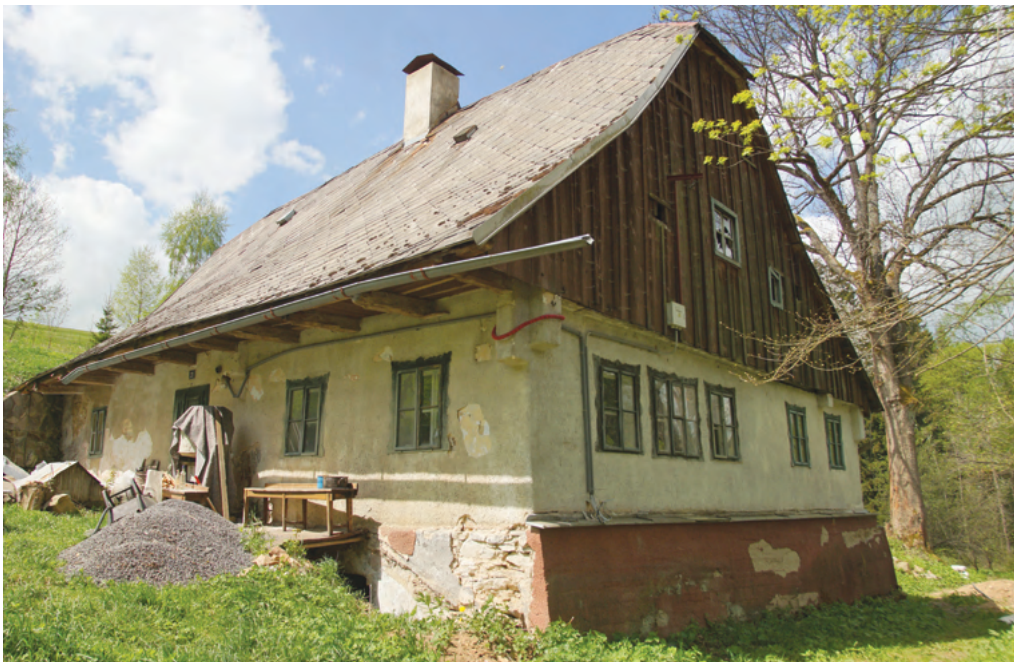
7. Omítnutý roubený dům sedláka čp. 21, postavený na okraji lánu nad strží s potokem. Charakteristická je trojdílná dispozice a široké průčelí s více okny (velké světnice jsou časté v oblastech s domácí tkalcovskou výrobou na stavech), vysoká střecha s lehce přesazeným bedněným štítem a valbičkou ve vrcholu. Za první republiky zde krátce působila česká menšinová škola. (SOKA Šumperk)

např. čp. 8, 51, nebo dům čp. 21, v jehož rozměrné světnici krátce před 2. světovou válkou fungovala česká menšinová škola.²⁰¹ Ustálená trojdílná dispozice s roubeným obytným dílem o jednom nebo častěji dvou traktech měla uprostřed průchozí chodbovou síň a v zadním dílu také stáj.

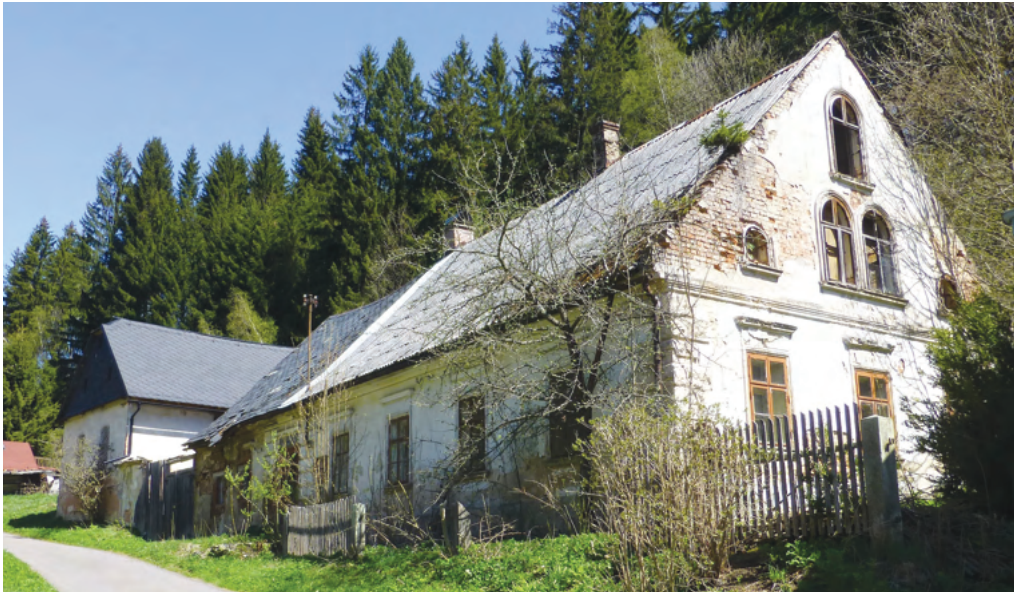
8. Zděný dům čp. 54, v místě staršího roubeného statku, zmiňovaného již k roku 1762, je novostavbou z období historismu, projektovanou školeným stavitelem reflektujícím dobové technické znalosti a neorenesanční styl publikovaný do detailů ve vzornících či učebnicích architektury. Stodola v pozadí je pozdně klasicistní, z 2. poloviny 19. století.

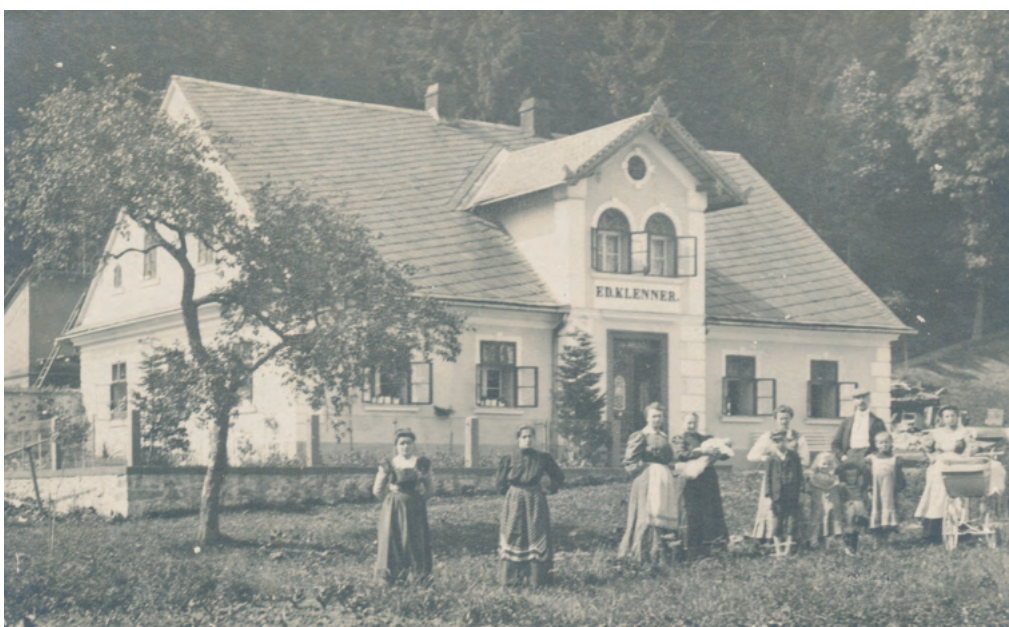
9. Dům starosty Eduarda Klennera, patrně ze závěru 19. století, má ještě pozdně klasicistní prvky mohutné římsy, nárožní bosáže a přísné symetrie průčelí, avšak architektura podkrovní světničky je už poplatná historismu. Výrazně se uplatňuje i střeška krytá břidlicovými šablonami. Objekt byl po roce 1934 zvýšen o patro v nové mansardové střeše. (Archiv obce Červená Voda)

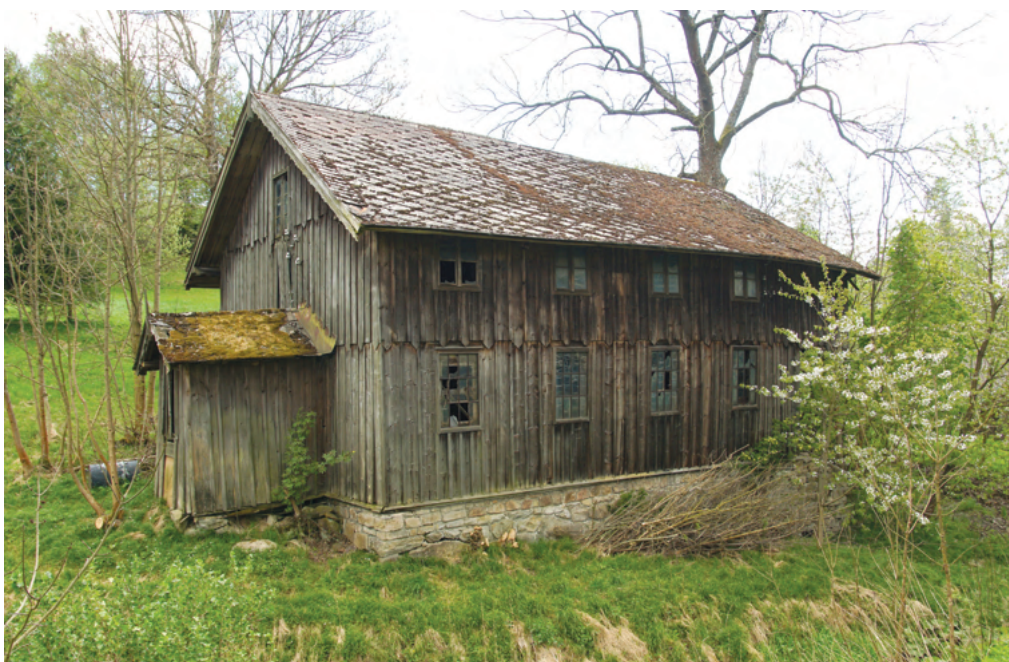
10. Olejna u čp. 60, výrobní objekt na vodní pohon z konce 19. století, se zachovaným technologickým vybavením. Bedněná stavba rámové konstrukce obsahuje olejnickou dílnu propojenou transmisemi a řemenicemi s vodním kolem v koncové lednici a v přístavku stoupu na drcení olejnatých semen. (Dokumentace průmyslového dědictví, NPÚ 2011)

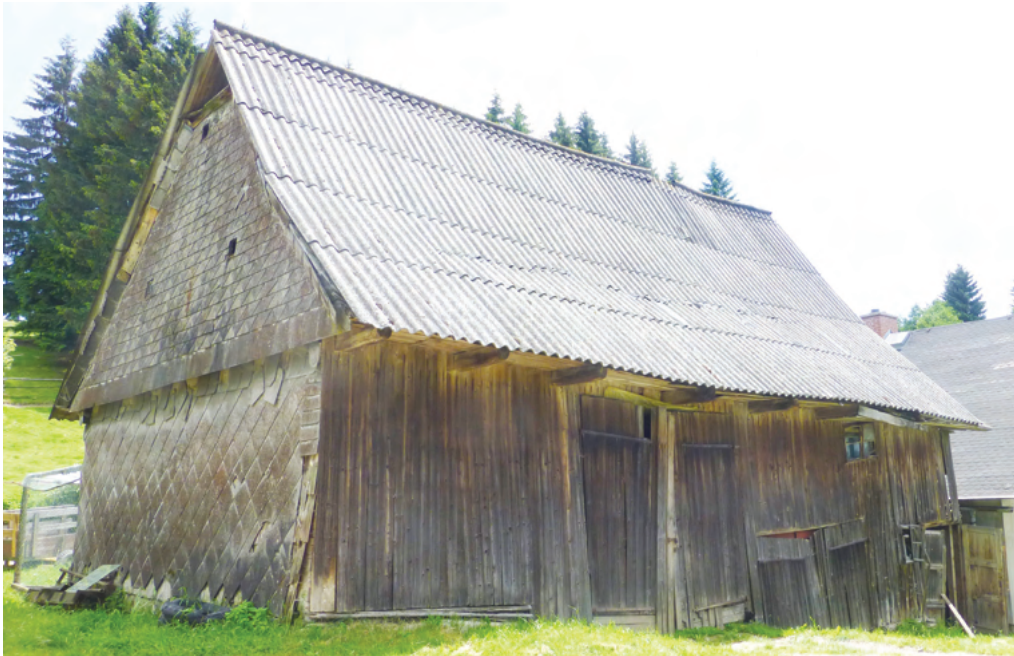
11. Horní Karlov, nedávno zbořená částečně roubená stodola usedlosti čp. 62, přistavěná kolem poloviny 19. století u starší chalupy. Provedení strmé sedlové střechy s valbičkou ve vrcholu a přesazeným bedněným štítem s trojicí větracích okének je ještě silně tradiční, patrová část měla zřejmě již typově mladší rámovou konstrukci s bedněním. Čelní stěnu chránilo šindelové pobití a později včetně štítu eternitové šablony.

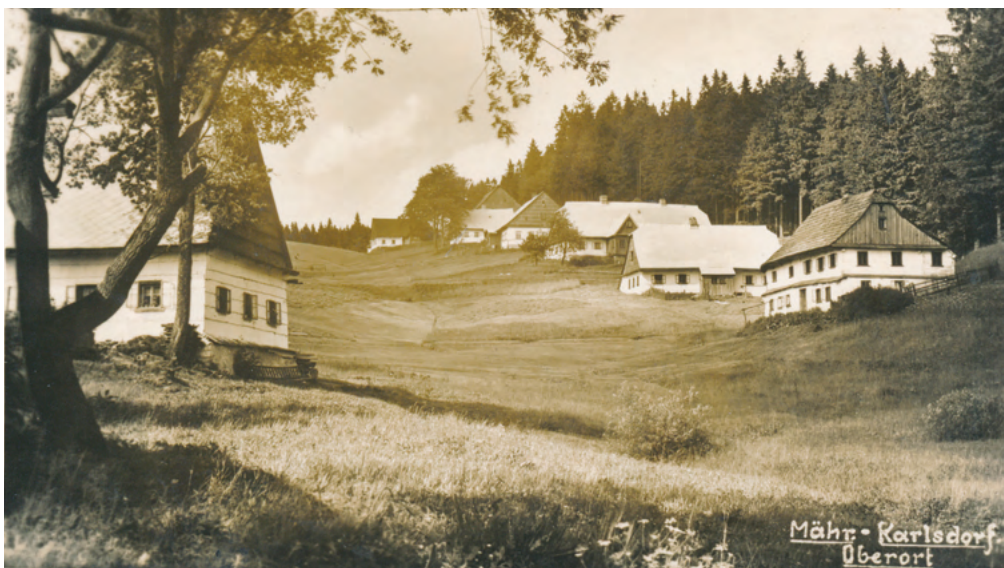
12. Zaniklý „horní konec“ vsi při cestě do Šanova, v současnosti pohlcený lesem. Nedatované historické foto zobrazuje na hraně údolí východně nad potokem řadu roubených obílených nebo omítaných chalup (existujících již před rokem 1839) s dřevěnými nebo šindelem pobítymi štíty a poměrně malými okny. (Archiv obce Červená Voda)

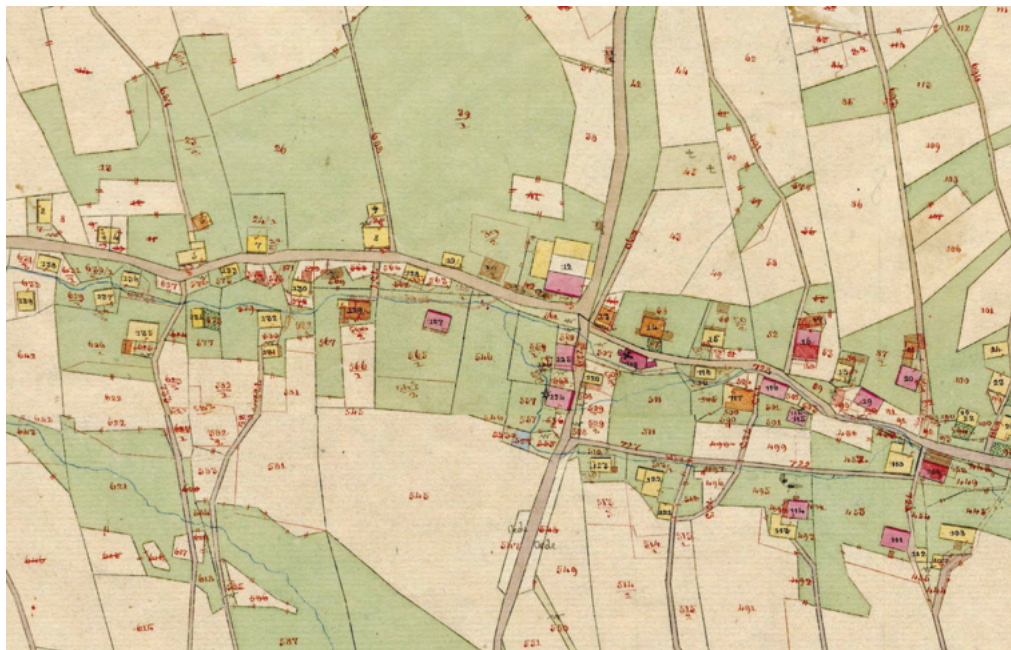
1. Výřez originální mapy stabilního katastru s centrem vsi Šanov. Zachycuje silnici podél potoka a křižovatku ve směru na okolní vsi. U ní je zakreslena rychta a šikmo naproti kostel. (ČÚZK)

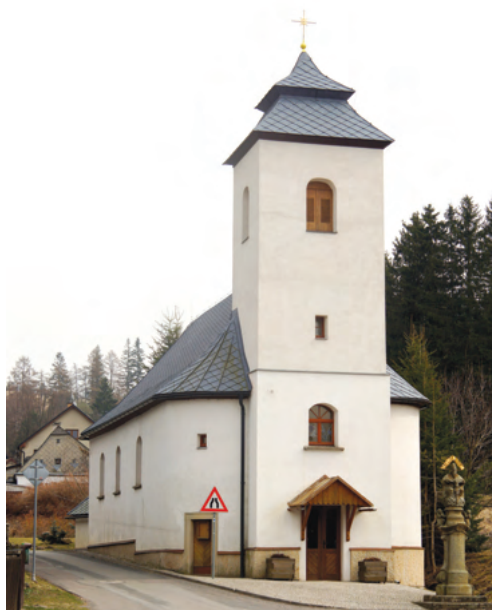
4. Klasicistní kostel Nanebevzetí Panny Marie, umístěný poblíž rychty na úzkém pozemku mezi silnicí a potokem, měl dříve střechu krytou dřevěným šindelem. Foto po nedávné opravě.

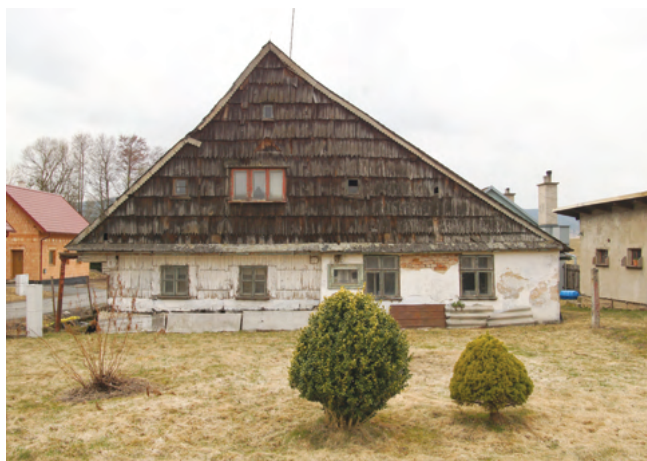
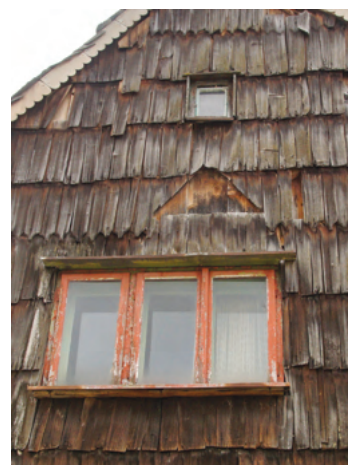
6. Dům čp. 85 je zástupcem nejstarší dochované vrstvy tradičních jednotných roubených domů ve vsi, číslo bylo přiděleno roku 1771. Asymetrická silueta vznikla postupným rozšířením. K typickým znakům patří bedněné štíty, obkládané později šindelem nebo eternitem. V detailu štítu je vidět trojúhelníková jizva po odstranění kukličky nad kdysi menším osově umístěným oknem. Dům postavený na bývalém rychtářském gruntu později sloužil jako obchod s přízí a domácká kartáčníká výroba. (Registr ČV)
