**NÁRODNÍ
PAMÁTKOVÝ
ÚSTAV**

Pod Králickým Sněžníkem

Vybrané kapitoly z vesnického stavitelství

Zuzana Stránská-Vařeková – Jitka Svobodová – Jana Pochmanová

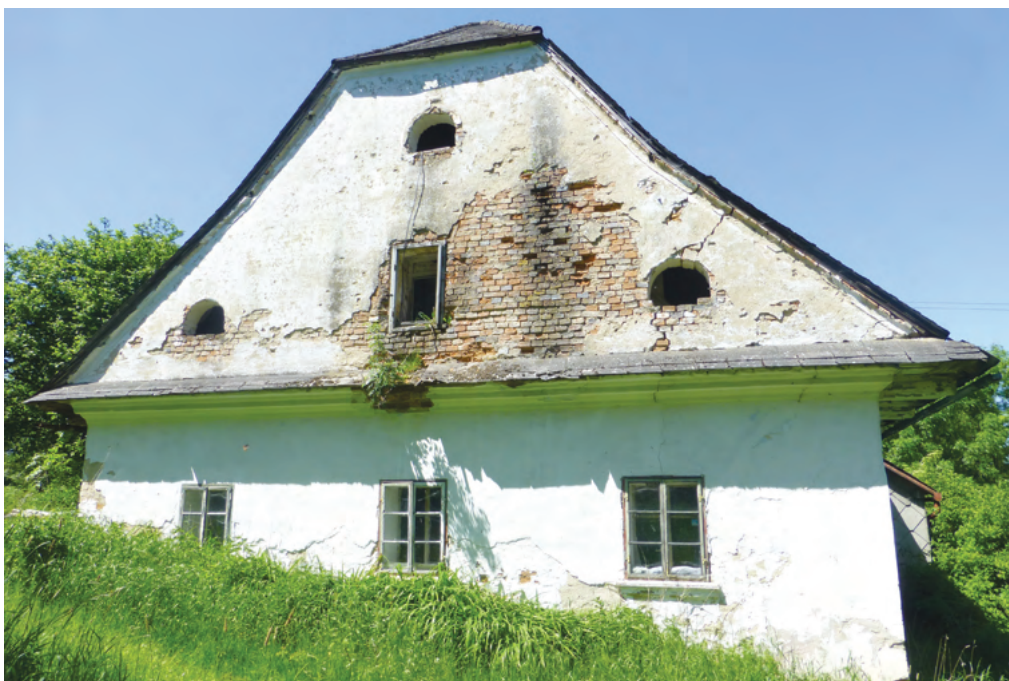
7. Šanov čp. 17. Příklad zděného klasicistního domu selské usedlosti s typickými půlkruhovými okénky ve zděném štítu. Kromě sedláků a výměnkářů zde příležitostně žili i tkalci nebo kartáčnický dělník. K roku 1921 je uveden zemědělec Josef Pfeffer, který byl v letech 1921–1927 starostou. (Registr ČV)

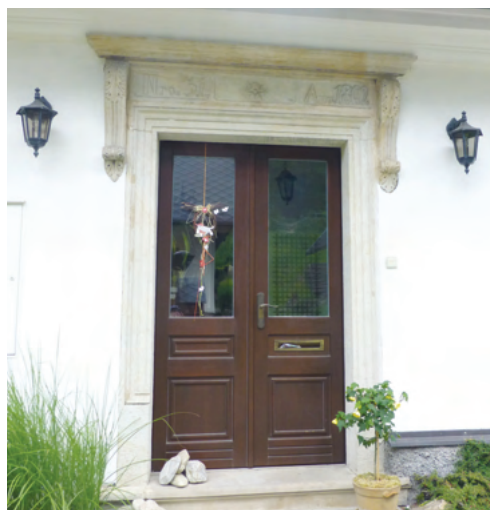
8. Šanov, portál domu čp. 31, lokálně oblíbeného typu, s vročením 1862, kdy bylo někdejší dřevěné domkářské obydlí přestavěné na barvírnu Ignaze Wintera. V letech 1910 a 1921 uvádí sčítací operáty převážně kartáčnické dělníky. (Registr ČV)

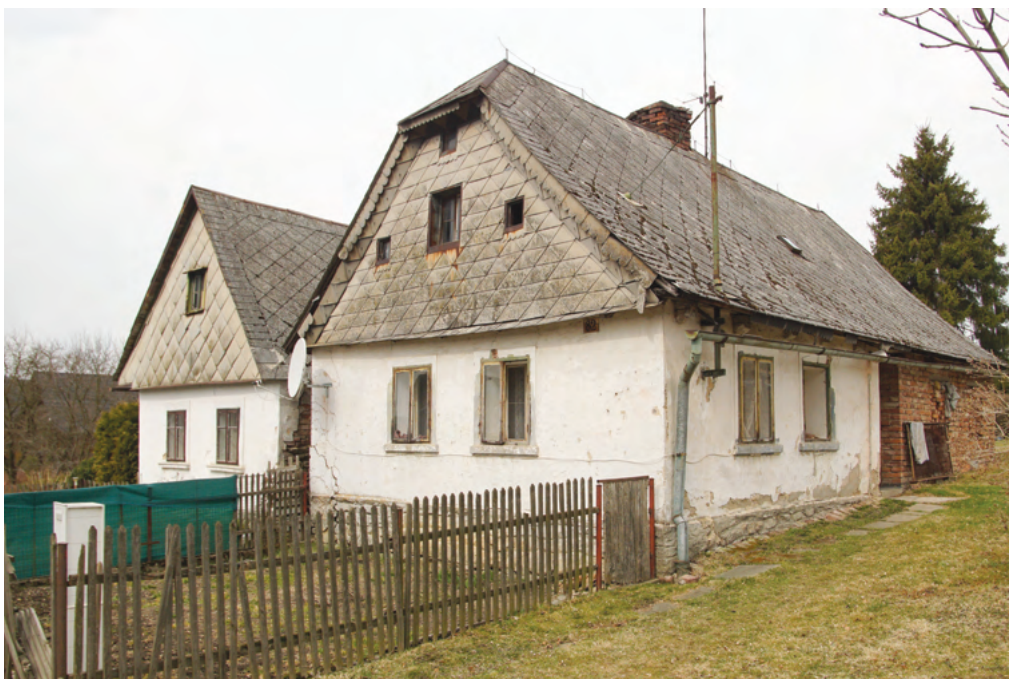
9. Šanov, zděné domkářské chalupy čp. 82 a 83 z 1. třetiny 19. století s tradičními střechami a eternitem pobitými štíty mají nejjednodušší trojdílnou dispozici, obsahující i malý chlév. Obývali je např. stužkař, cihlářští nebo textilní dělníci, domek čp. 82 sloužil také jako obecní pastouška. (Registr ČV)

průdchy do čtyř stran. Velký počet domů byl již v meziválečném a poválečném období 20. století modernizován, ale hmota střechy a další znaky zůstaly zachovány. Typickým příkladem klasicistní vrchnostenské stavby je dům čp. 31, vybavený i stylovými znaky jako jsou široké kvádrované nárožní liseny, profilovaná zděná římsa a zejména neorenesanční pískovcový portál s nadpražní římsou na volutových konzolách, opatřený ve vlysu vročením 1862. Naopak nejjednodušší domkářský typ dvojdomku na minimální parcele představují domy čp. 82 a 83, dispozičně stranově převrácené, se zápražím na volné straně, oddělené úzkou soutkou.

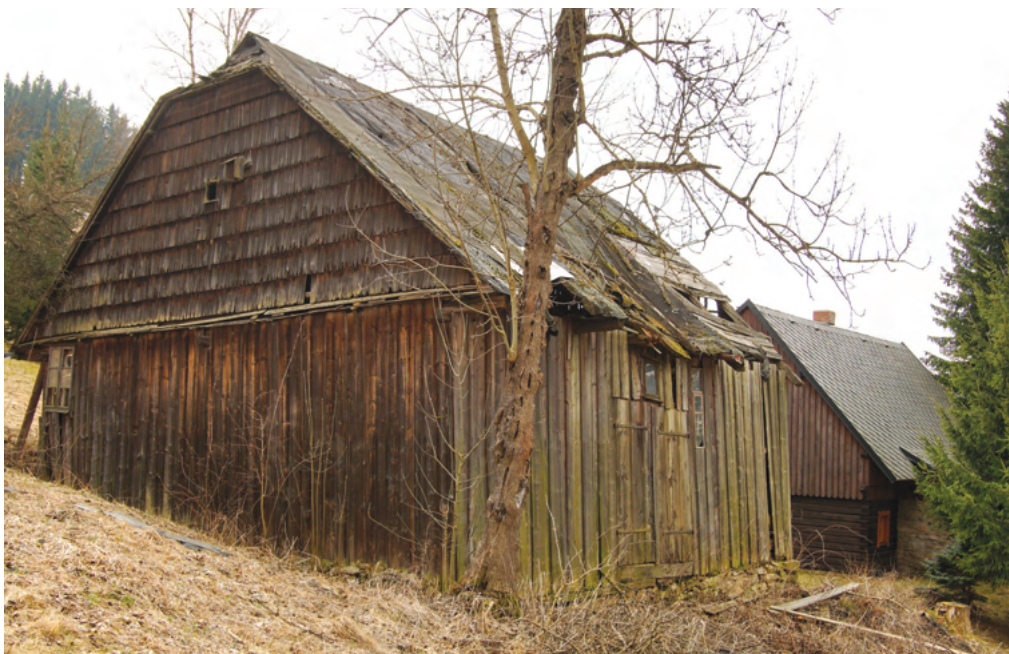
10. Příklad menší izolované dřevěné stodoly rámové konstrukce s tradiční valbičkou nad štítem pobitým šindelem.

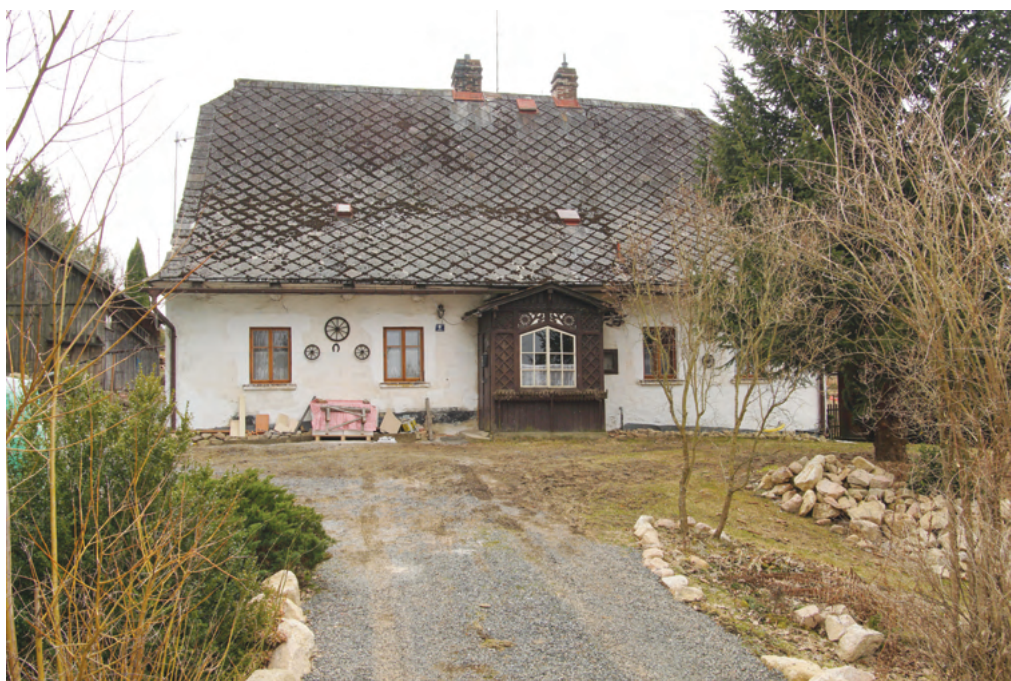
11. Dům čp. 8. Příklad dřevěné verandy kryjící vstup do domu, v originálním dekorativním provedení.

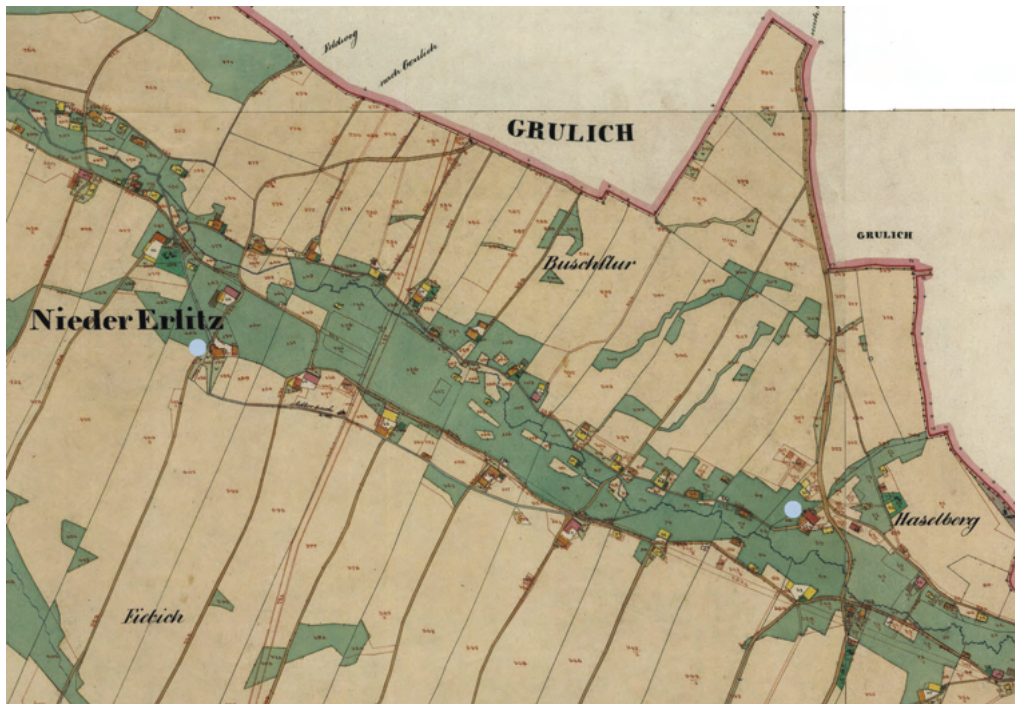
1. Výřez originální mapy stabilního katastru centrální části vsi Dolní Orlice, do níž je světlými body vyznačena poloha dvou zaniklých mlýnů. Červeně jsou vyznačené úpravy z období po roku 1839 až do konce 19. století. (ČÚZK)

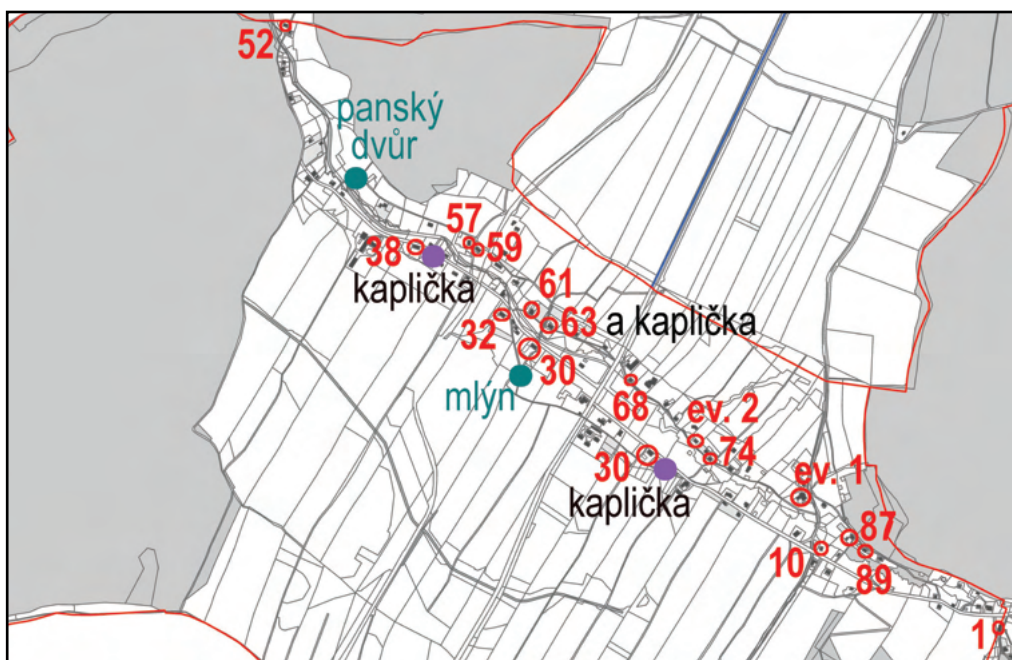
2. Aktuální situační mapa vsi s vyznačením hodnotných objektů, včetně polohy zaniklého mlýna a malého panského dvora. Pozůstatkem druhého mlýna je objekt č. 1.

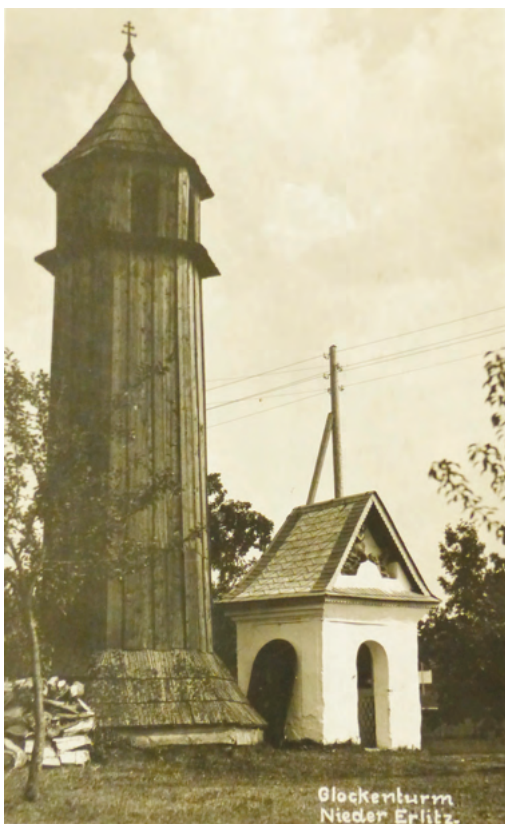
3. Zbořená dřevěná zvonice před čp. 63. (Archiv Waldkraiburg)

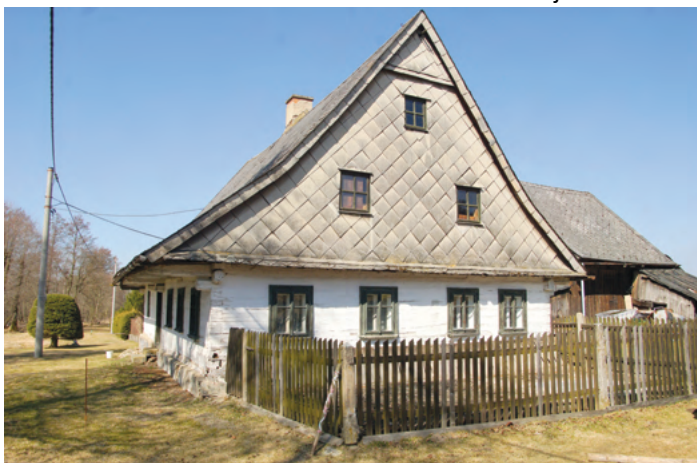
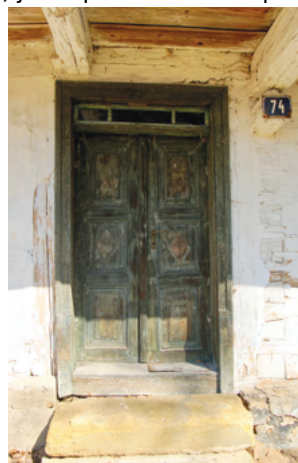
4. Drobná rolnická usedlost čp. 74 situovaná v údolí potoka na okraji svého lánu, s opodál stojící dřevěnou stodolou, je zobrazena k roku 1839 na mapě stabilního katastru jako dřevěná stavba. Rodina Höppe zde žila již před rokem 1787. Dvě výplňové konstrukce s ležatým nadsvětlíkem jsou mladším doplňkem, původní vstup býval nižší. (Registr ČV)

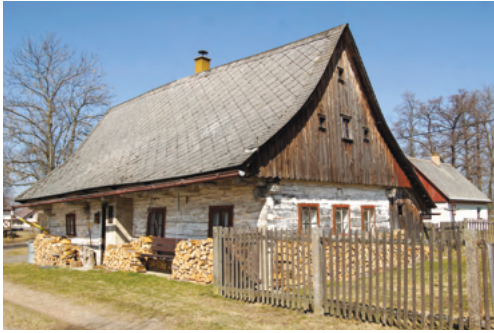
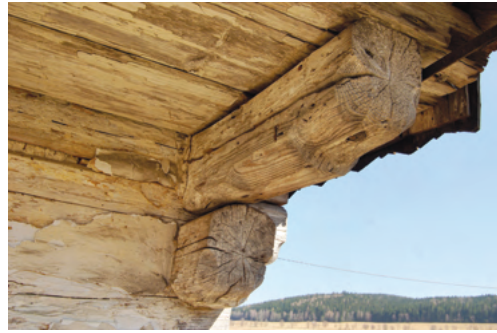
5. Drobný roubený dům čp. 68, uváděný k roku 1787 jako výměnek k čp. 69, který patřil rodině Höppe ještě v roce 1869. Objekt s jednoduchou trojdielnou oboustranně obytnou dispozicí zachovává řadu tradičních znaků, jako rybinové spoje roubení, tesařské zdobení přesahujících horních trámů, tvar a symetrické nasazení střechy, i malá okna téměř čtvercového formátu. (Registr ČV)

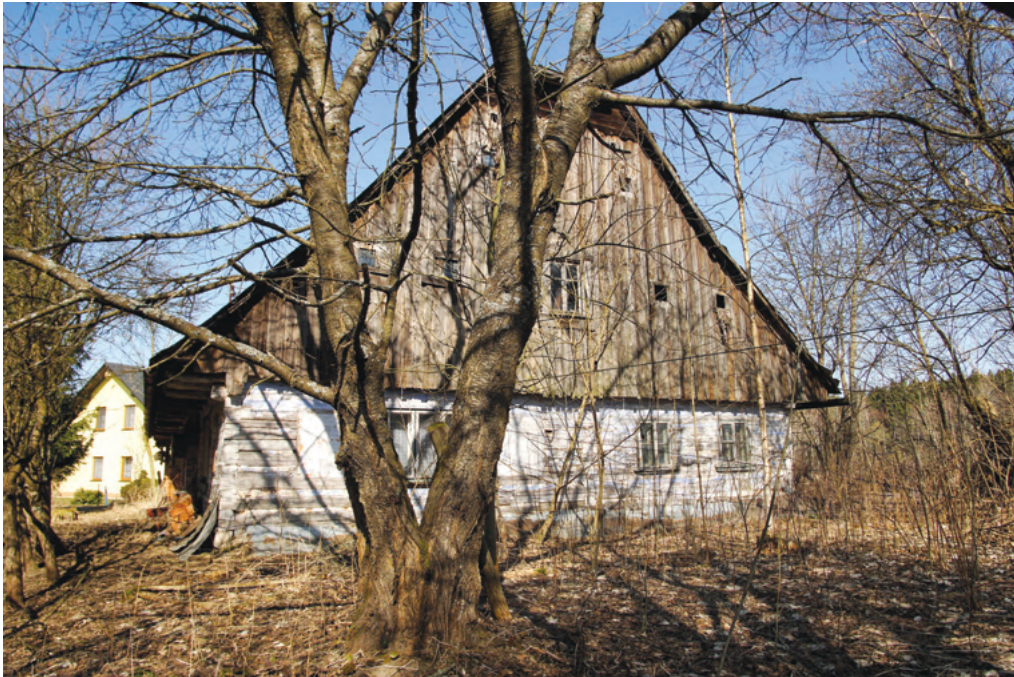
6. Opuštěný dům selské usedlosti čp. 57, s atypicky širokou roubenou obytnou částí a mohutnou střechou zakončenou předsazeným visle bedněným štítem, navazuje v ose na nižší roubenou kolnu. Oproti jiným stavbám se zde uplatnilo i obarvení vápna přidavkem šmolky. Popisné číslo bylo zachycené k roku 1771, usedlost byla od roku 1857 ve vlastnictví rodu Seifertů. (Registr ČV)

zentuje opuštěný objekt čp. 57. Patrně ještě v 1. polovině 20. století byla obytná část upravena nejprve zvětšením několika oken a poté rozšířením vstupní a komorové části o šířku zápraží pomocí cihelných stěn, stále ještě pod zachovanou střechou. Šindelovou střechu i zadní štít překryl trvanlivější eternit. Průčelní štít s polovalbičkou má ze starší etapy ještě ojediněle zachované členění, propojující shora široké latě bednění vodorovným obloučkově vyřezávaným prknem. Sestava drobných okének je zmnožená, zdobená dřevěnými vyřezávanými šambránami. Hmotově podobným objektem, rekreačně upraveným, je chalupa čp. 61, zachovaná v kontextu uzavřeného dvora s mladšími hospodářskými budovami. Roubené hospodářské objekty z 1. čtvrtiny 19. století zastupuje stodůlka či kolna u čp. 87, jejíž stěny i oba štíty s valbičkou chrání šindelové opláštění. Jedinou kulturní památkou ve vsi je nepříliš výrazný jednotný dům čp. 1.

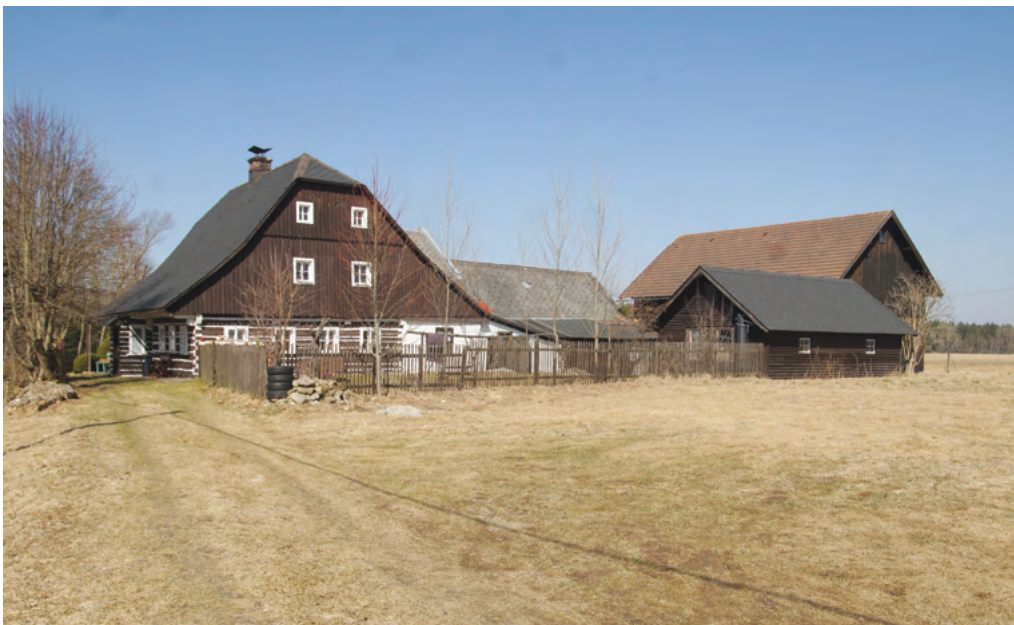
7. Větší selská usedlost čp. 61 s volným čtyřstranným dvorem a rozměrným obytným stavením tradičního typu, druhotně rozšířená o zděný zadní trakt. K roku 1945 zde Josef Seifert provozoval výrobu lněného oleje (Leinölmühle). (Registr ČV)

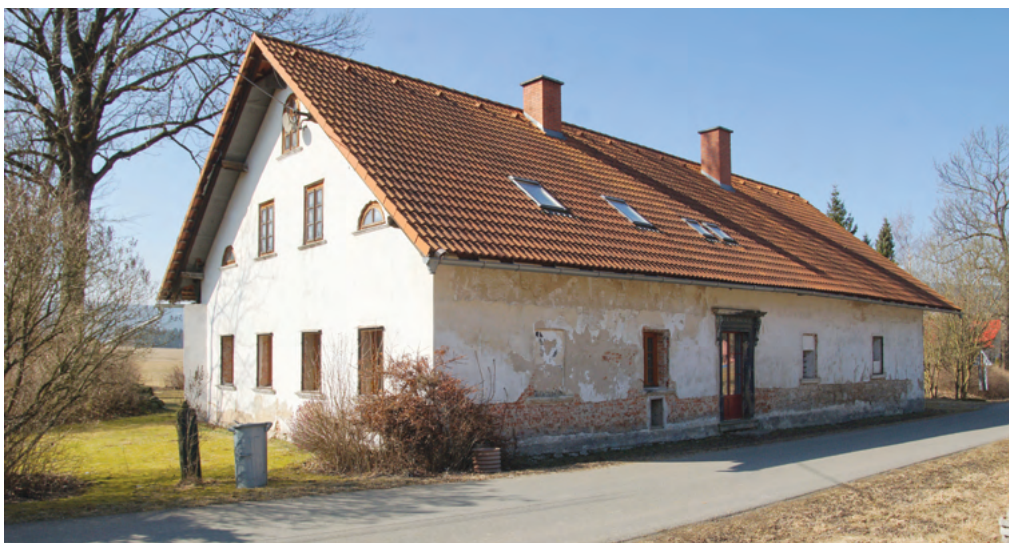
8. Dům čp. 38, postavený na místě starší dřevěné stavby patrně až v roce 1863, jak dokládá vytesané vročení na vstupním portálu. Stavba byla později doplněna mladší střechou. (Zaměření NPÚ)

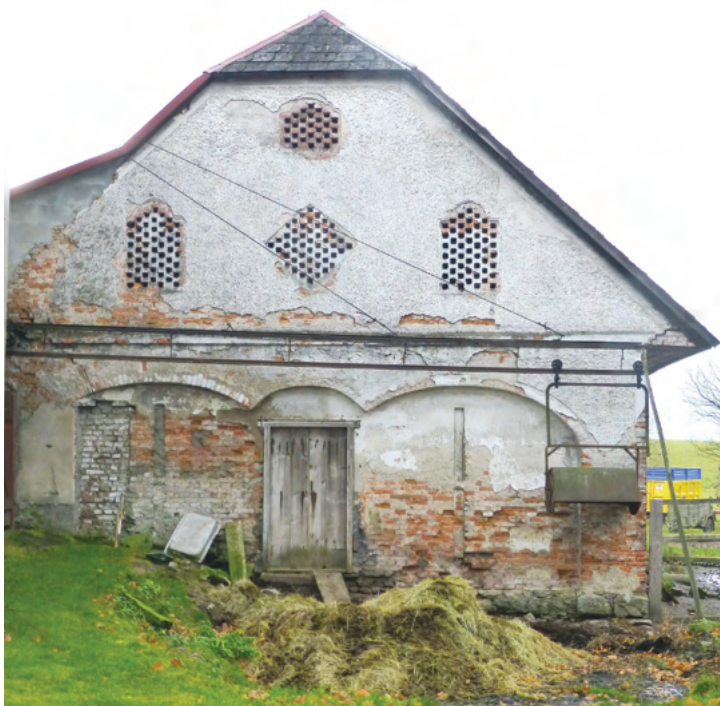
9. Zděná stodola usedlosti čp. 30 je ukázkou uplatnění pozdního historismu na hospodářské stavbě. Asymetrická slepá arkáda v přízemí zakomponovala i dvířka na hnojiště, štít zdobí cihelné větrací mřížky.

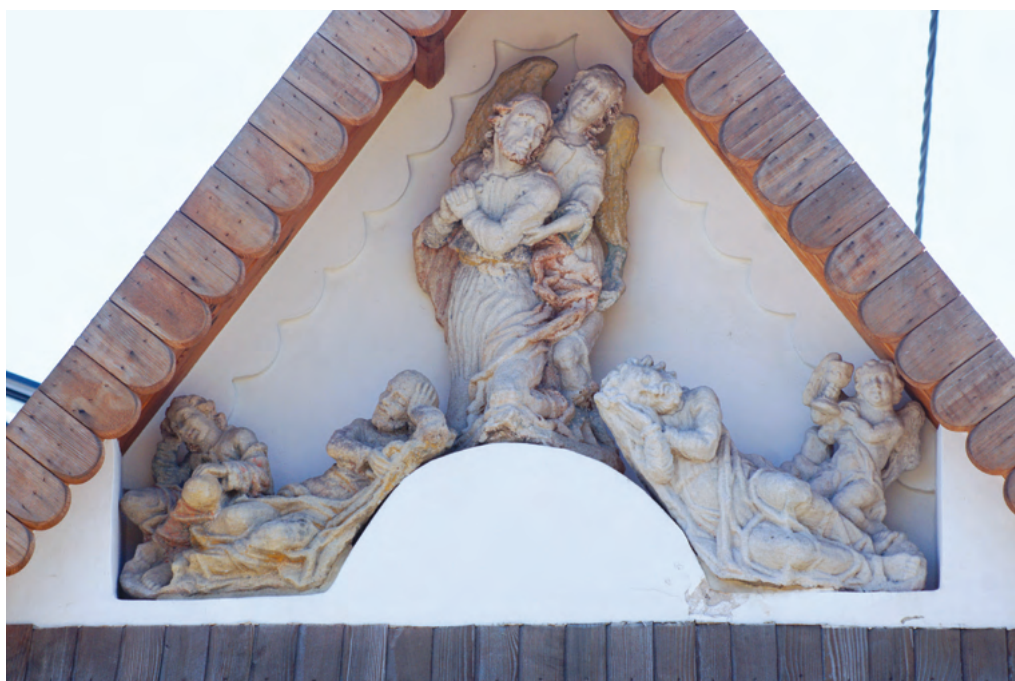
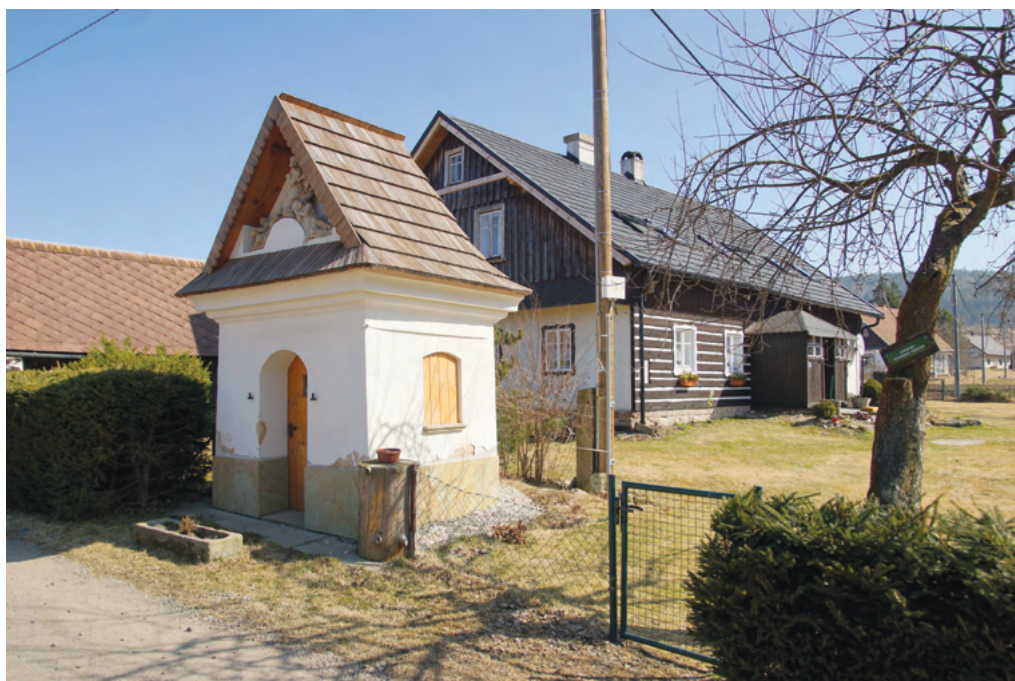
10. Prostředí obce doplňují drobné kapličky, např. u čp. 63, s restaurovaným reliéfem Olivetské hory ve štítu.

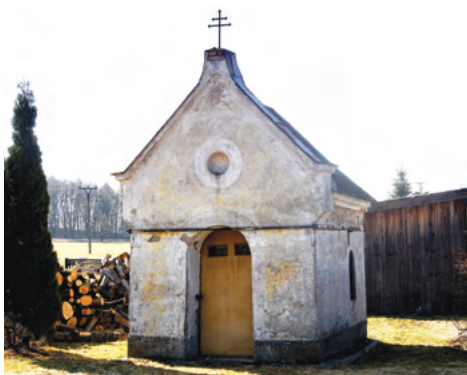
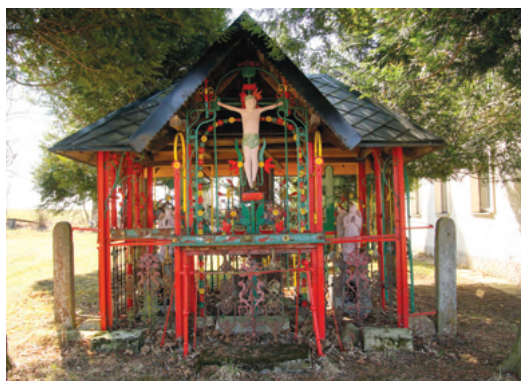
11. Kaplička sv. Anny poblíž čp. 58 a lidová „kaplička“ – pestře nabarvený kovový přístřešek s křížem a anděly u domu čp. 21 jsou dokladem religiozity tehdejších obyvatel, související s poutním místem Hora matky Boží nad Králíky.

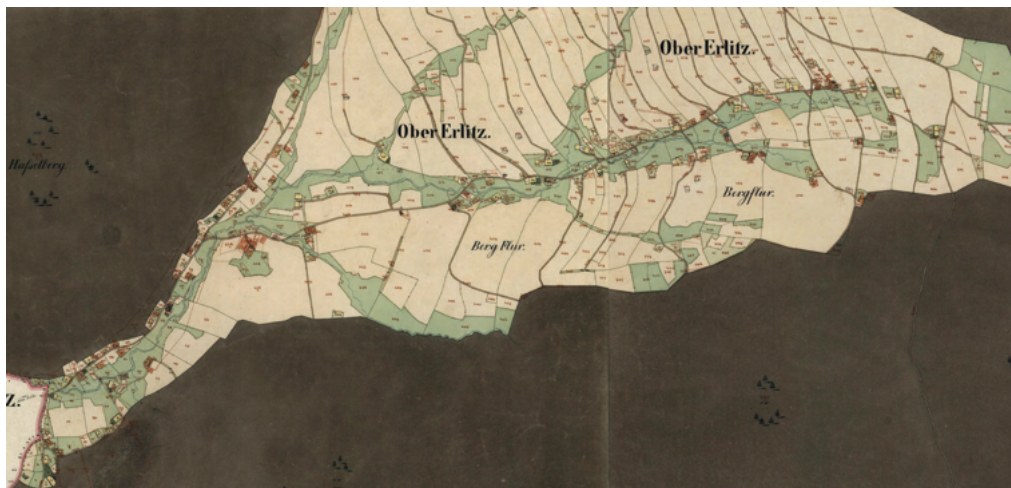
1. Výřez originální mapy stabilního katastru západní části vsi Horní Orlice, s chalupami rozloženými mezi lesy podél potoků, tvořících Tichou Orlici. Červená šrafura z 2. poloviny 19. století označuje mladší stavby nebo úpravy starších chalup, k roku 1839 ještě žlutě značených jako spalné (dřevěné) objekty. (ČÚZK)

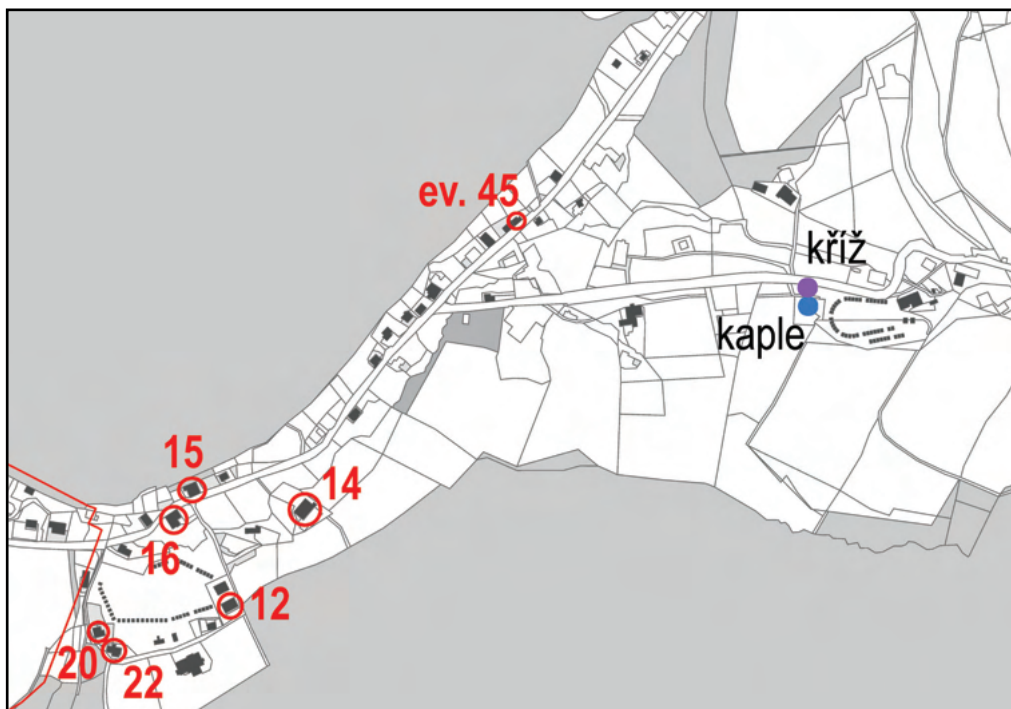
2. Aktuální situační mapa vsi s vyznačením hodnotných objektů a kamenosochařských děl.

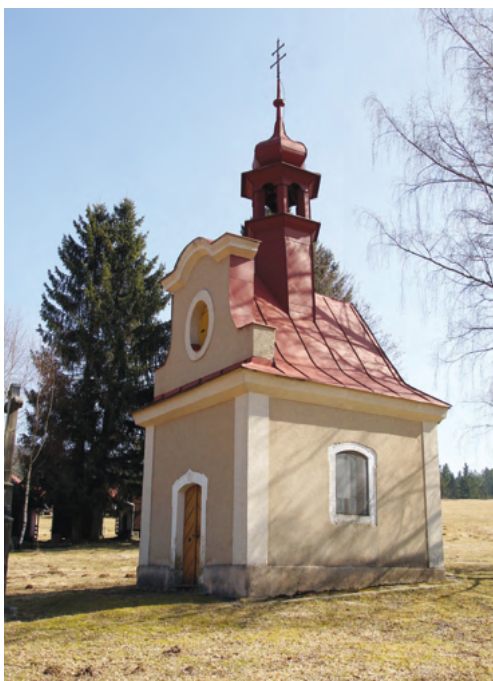
4. Kaple svaté Barbory z roku 1754 byla ještě k roku 1839 jediným zděným objektem ve vsi. Od roku 1784 vstup chránila dřevěná předsíň. Kříž před kaplí z roku 1889 byl zhotovený nákladem rodiny Effenbergerů (majitelů hostince a tkalcovny čp. 16).

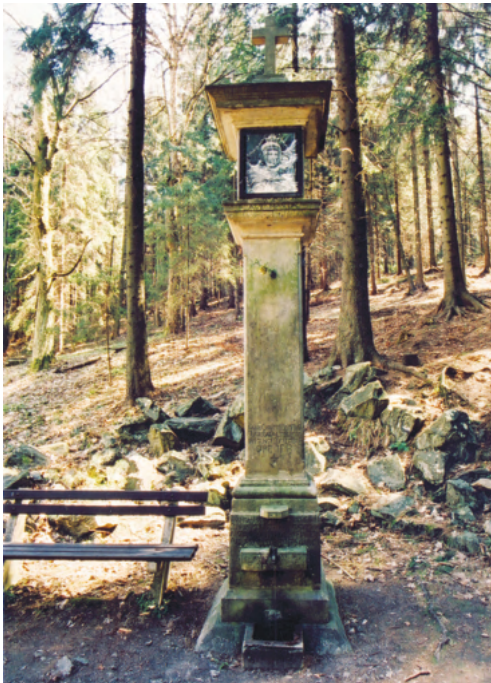
5. Pískovcový pilíř tvaru božích muk, s milostným obrazem Panny Marie Králické, nad vyvěrajícím pramenem. Anonymní regionální práce, datovaná německým chronogramem, snad 1754. Jeho vznik souvisí s tradicí poutního místa na Hoře Matky Boží u Králík.

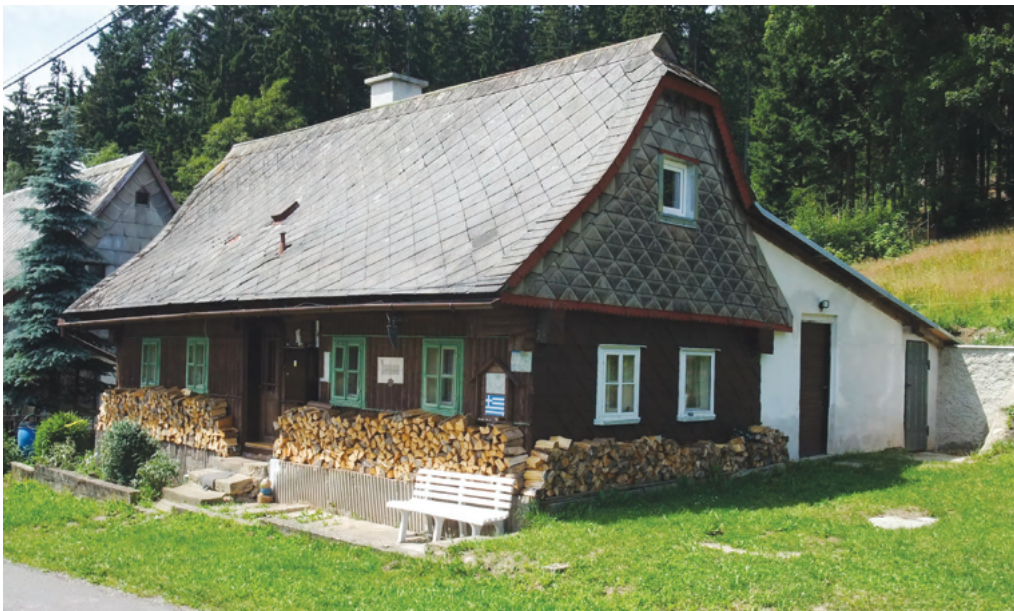
6. Drobný roubený domek č. 45 (bývalé čp. 76), postavený mezi lety 1771–1789, mezi jehož obyvateli byli např. učitel Ignatz Stöhr (rok 1823) nebo kromě majitele ještě tři domácí tkalci (rok 1910). (Registr ČV)

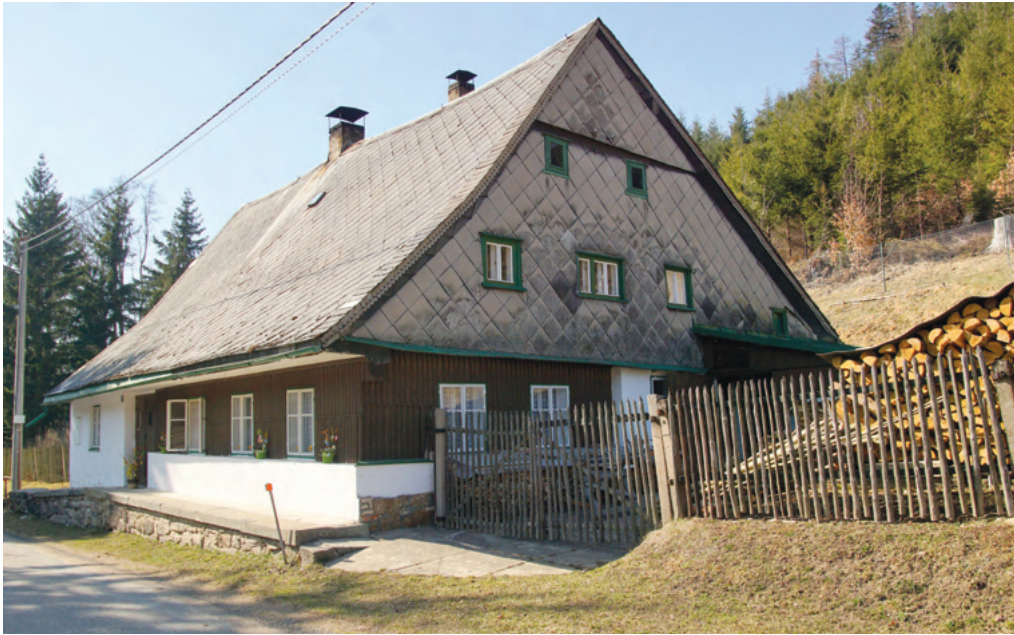
7. Tradiční, kdysi zřejmě plně roubený dům typické siluety, nyní č. 15, zachycený již prvním číslováním v 18. století. Mezi jeho obyvateli byl např. krejčí Franz Karl (po roce 1823) nebo hostinský Johann Widy (uveden k roku 1910).

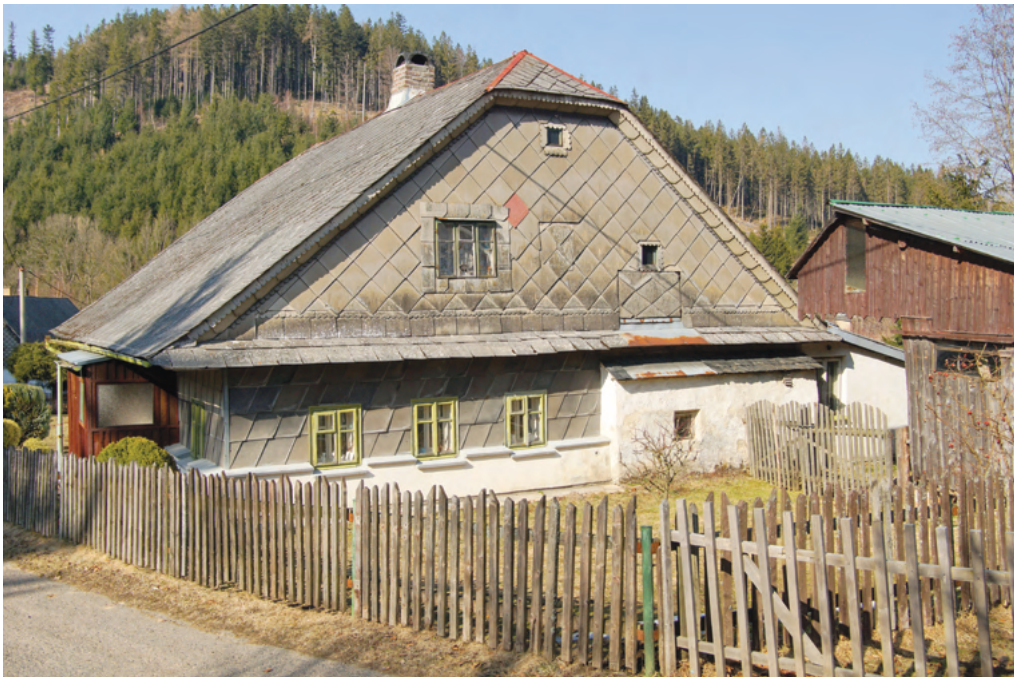
8. Dům čp. 20 s roubeným jádrem z doby před rokem 1839, rozšířený o zděný zadní trakt někdy před rokem 1898. V průběhu 19. a na počátku 20. století zde bydleli často domácí tkalci. Eternit chrání před nepřízní počasí dřevěné části stavby.

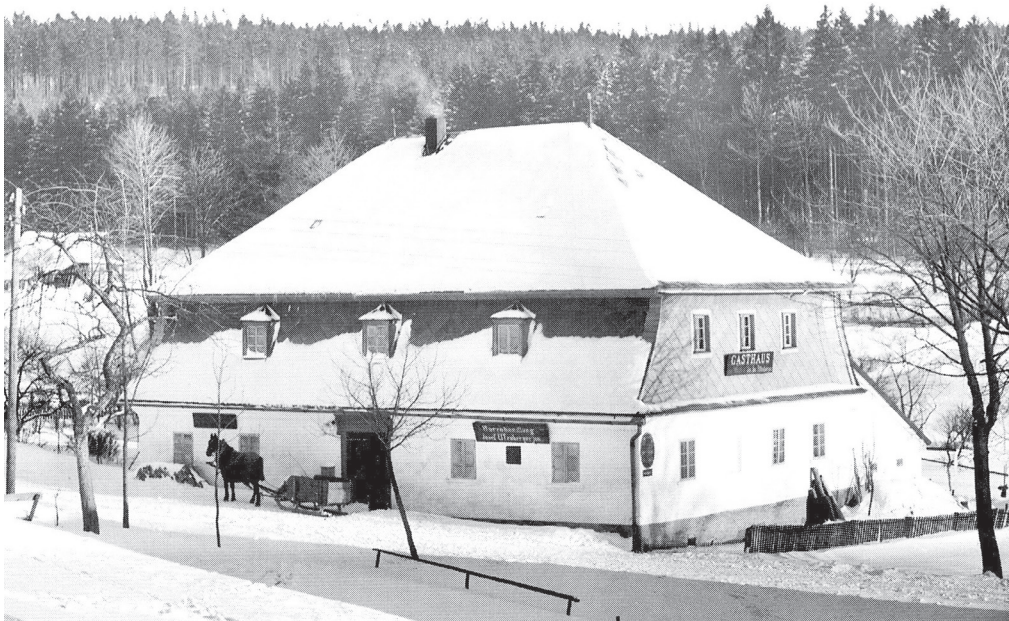
9. Dům čp. 16, již od roku 1802 v majetku významné podnikatelské rodiny Effenbergerů, získal svoji výstavnou klasicistní podobu s obchodem zřejmě až v polovině 19. století. Jeho význam připomíná v nyní opuštěném a devastovaném objektu již jen konzolové nadpraží bývalého vstupního portálu s vrocením 1859 a jménem stavebníka. (OÚ Červená Voda)

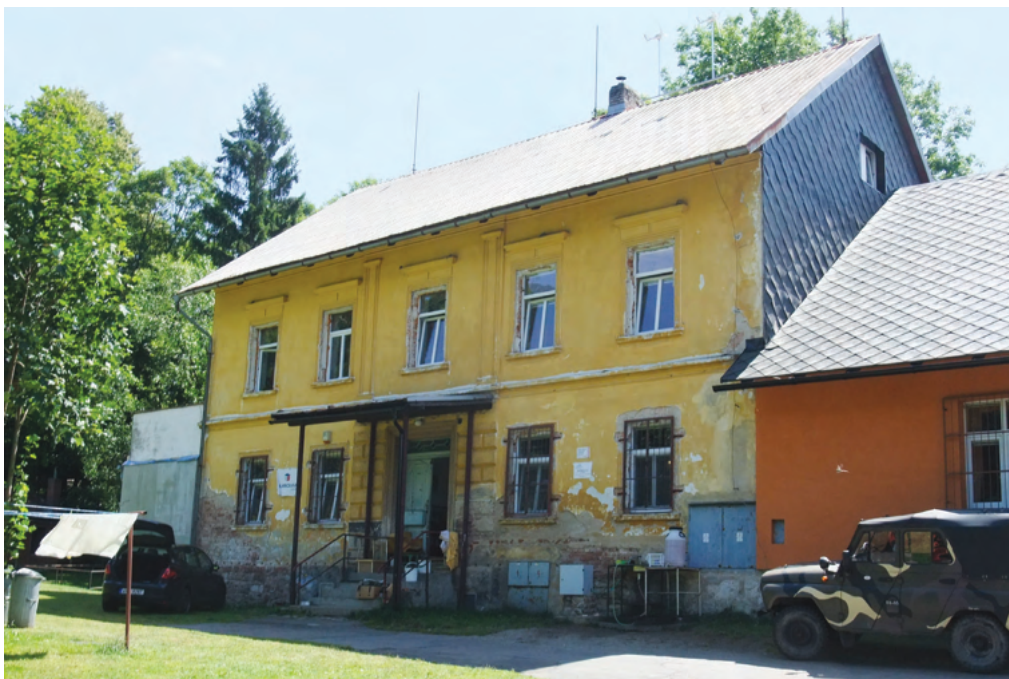
10. Budova školy čp. 72 byla postavena ve stylu historismu až roku 1866. Její předchůdce, zobrazený na mapě stabilního katastru k roku 1839 jako menší spalný objekt, sloužil také jako škola. V současnosti se využívá jako zázemí letního chatového tábora.

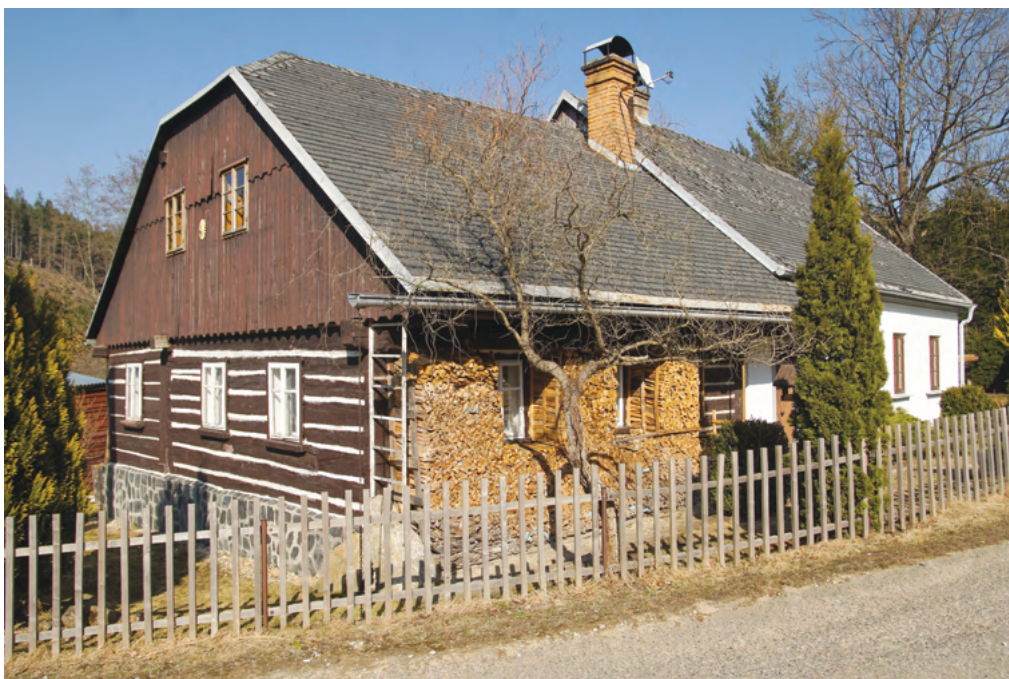
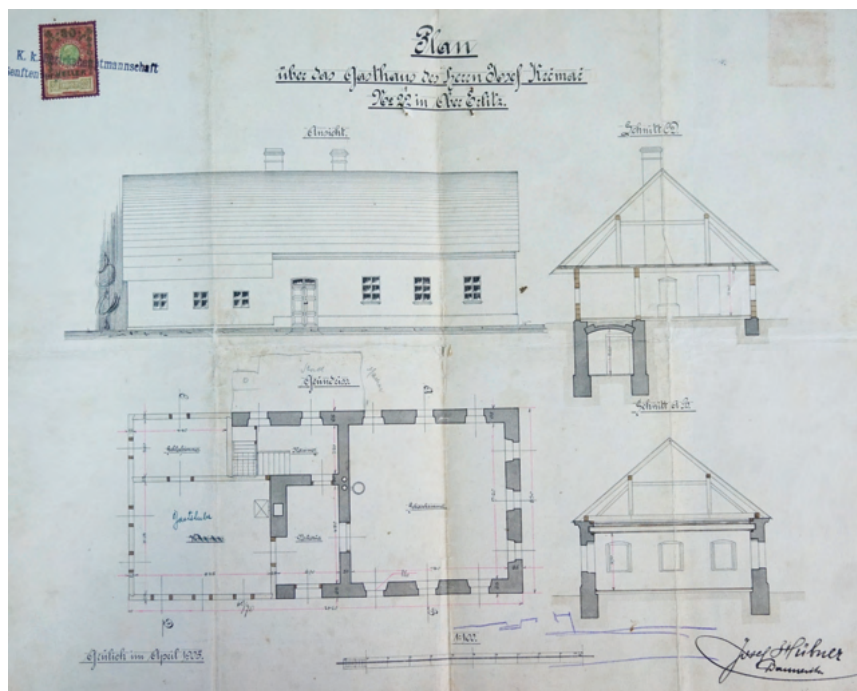
11. Dům, jehož čp. 22 bylo zachyceno již prvním okruhem číslování. Sled majitelů je zaznamenán od roku 1787. Od roku 1833 je uváděn v rodině Ulbrichů a také jako obydlí myslivce. Jeho vyšší zděná část s prostorným a dobře osvětleným šenkem vznikla zřejmě až v závěru 19. století (je zachycena katastrální mapou k roku 1898). Hostinskou provozovnu (Gast und Schankgewerbe) dokládá koncese a plán stavby z roku 1905 od králického stavitele Hübnera. (SOka Ústí nad Orlicí)

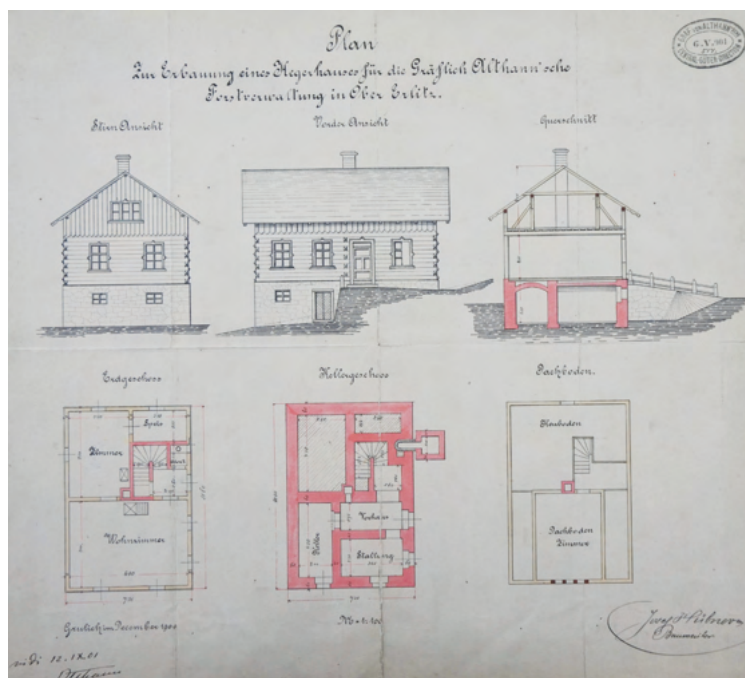
12. Návrh roubené lesovny na polesí hraběte Althana z roku 1900 od stavitele Josefa Hübnera z Králík již nevychází z místních tradic, naopak odráží obecné moderní architektonické trendy na pomezí historismu a secese a preferuje účelnost a materiálovou dostupnost. (SOA HK, AO Zámorsk)

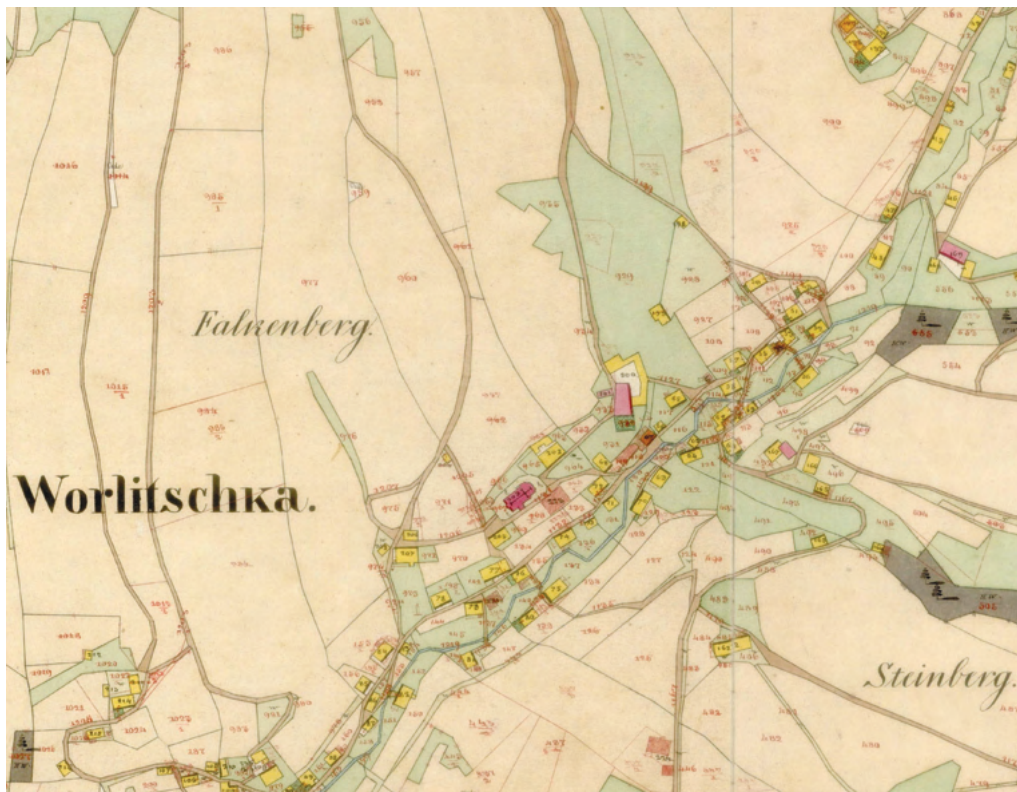
1. Výřez z originální mapy stabilního katastru, který znázorňuje střed obce s kostelem, farou, rychtou a šrafovaně vyznačenou německou školou. Z mapy je patrná převládající zástavba spalného charakteru. (ČÚZK)

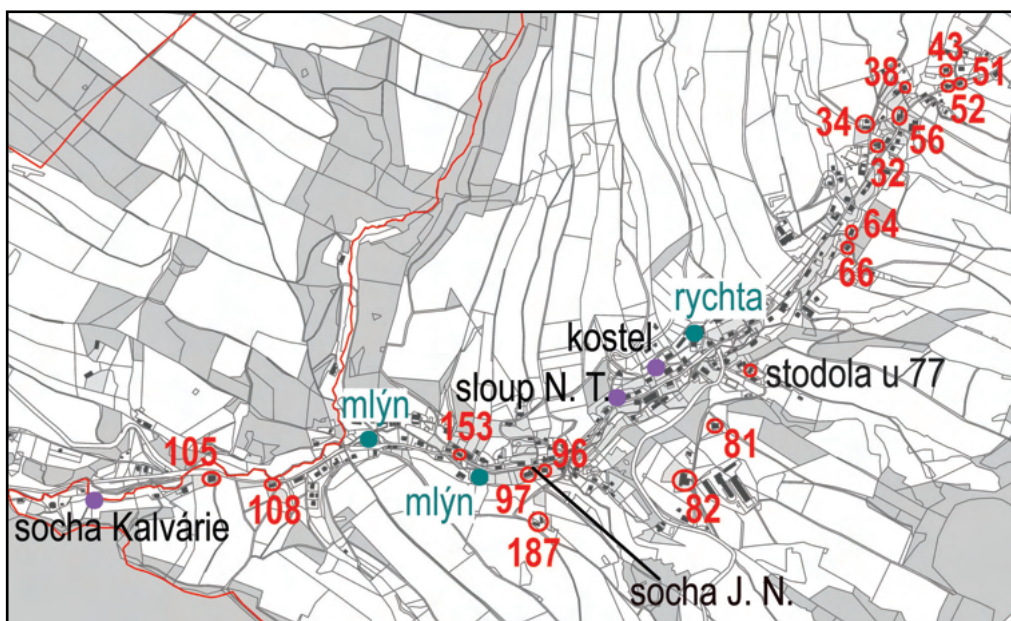
2. Orličky, aktuální situační mapa vesnice s vyznačením hodnotných objektů. Zeleně jsou vyznačeny zaniklé stavby mlýnů a rychty.

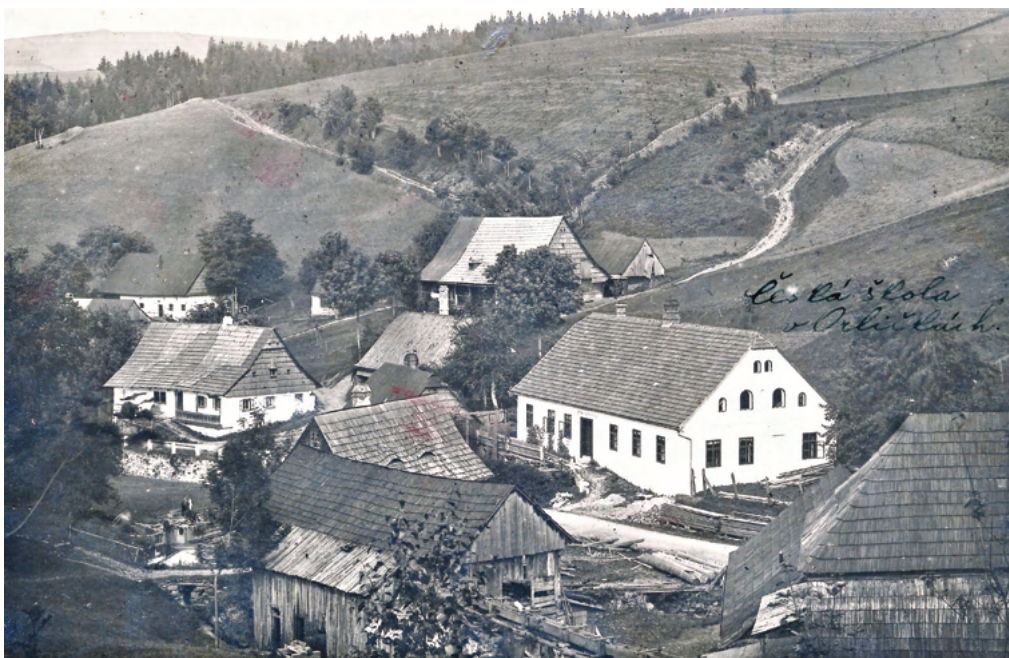
3. Historická fotografie znázorňuje zděnou matiční školu v Orličkách čp. 121 otevřenou v roce 1903. Škola stála naproti areálu horního mlýna čp. 98, z něhož je v popředí vidět dřevěnou pilu pro výrobu kartáčových dřev a v pravém dolním rohu šindelovou střechu budovy mlýna. (Fotografii poskytl Stanislav Kroulík, archivář v Jablonném nad Orlicí)

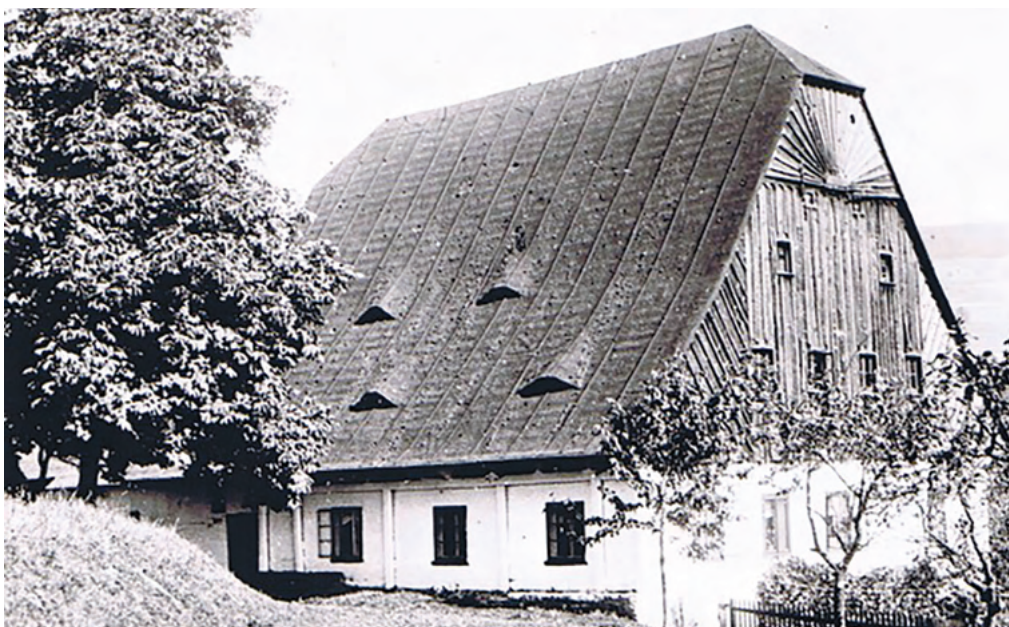
4. Unikátní nedatovaný snímek zachytil původní podobu dřevěné rychty, zaniklé při požáru v roce 1936. Významu stavby ve vsi odpovídala nejen situace v centru u kostela, ale také ojedinělé rozměry, zejména mohutná střecha a dekorativně skládané bednění štítu, s motivem slunce ve vrcholu. Stavba s čp. 11, zachycená k roku 1771, sloužila také jako hostinec. (kreis-landskron.de)

Roku 1673 byla ves Orličky přifařena k Jablonnému, kde byla roku 1678 zřízena fara. K oddělení došlo v roce 1767 a Orličky připadly k Čenkovicím.²⁵⁹ Ve vsi se nacházela dědičná rychta v čp. 11 (zanikla při požáru v roce 1936) a významným rychtářem v 18. století byl Ondřej Schlesinger, jehož syn Jan Jindřich, lichtensteinský purkrabí ve Slezsku, ustanovil ve vsi v roce 1776 prvního učitele a zasloužil se o postavení první školy.²⁶⁰ Jeho zásluhou byl pod patronátem lichtensteinské vrchnosti v letech 1775–1778 postaven kostel sv. Jana Nepomuckého. Sousední fara (čp. 141) byla postavena v letech 1784–1791.²⁶¹ V roce 1836

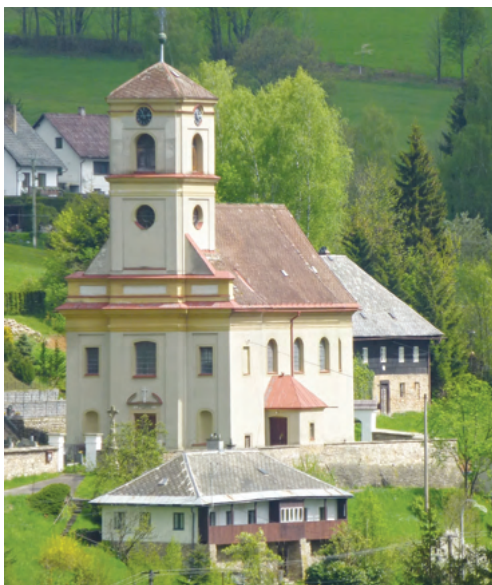
5. V centru vsi jsou tradičně seskupeny významné stavby veřejné povahy, k nimž patří pozdně barokní kostel sv. Jana Nepomuckého z let 1775–1778 a v pozadí snímku fara čp. 141 s roubeným patrem a vysokou valbovou střechou, z doby před rokem 1785. V podnoží kostela stojí budova první školy čp. 142, doložená k roku 1785, dříve završená mansardovou střechou.
