**NÁRODNÍ
PAMÁTKOVÝ
ÚSTAV**

Pod Králickým Sněžníkem

Vybrané kapitoly z vesnického stavitelství

Zuzana Stránská-Vařeková – Jitka Svobodová – Jana Pochmanová

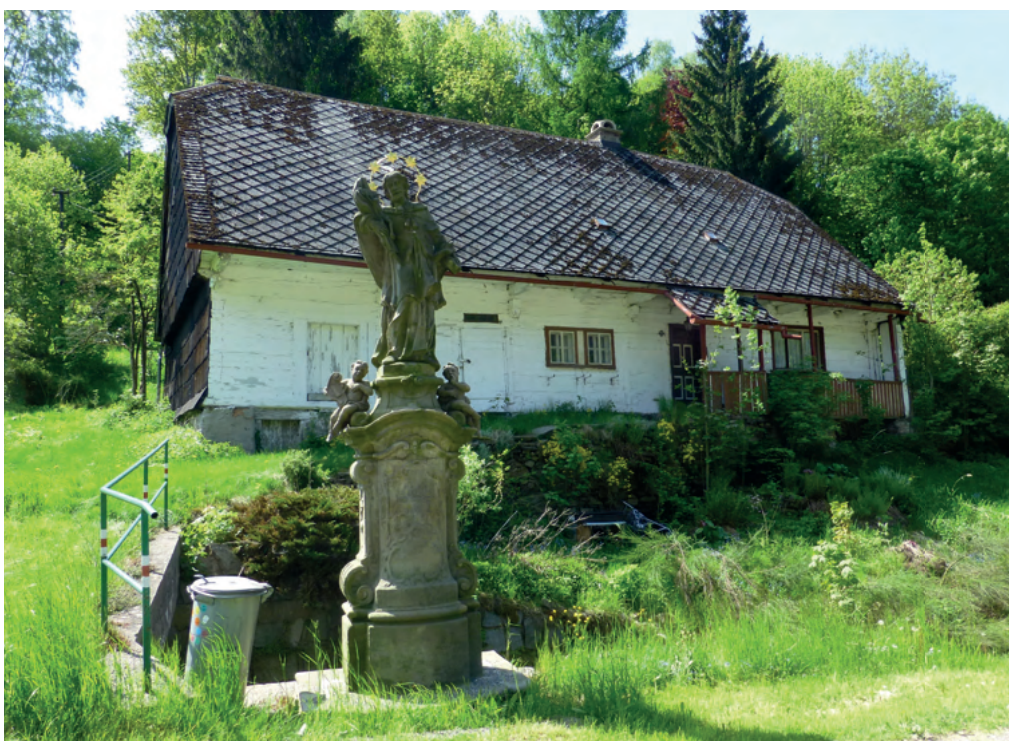
6. Malebné seskupení autenticky zachované roubené chalupy čp. 97, zachycené již prvním číslováním z roku 1771 jako obydlí domkáře W. Dittricha a pískovcové sochy sv. Jana Nepomuckého v popředí, typicky ve spojení s můstkem přes potok. Socha pozdně barokního typu z roku 1786 má tradiční ikonografické provedení, s doprovodnými andílky (kopie) a typickými atributy světce, připomínajícími okolnosti jeho umučení. Chalupa se čtyřdílnou dispozicí je před světnicí opatřena pavlačí a komorový díl osvětlují sdružená okénka.

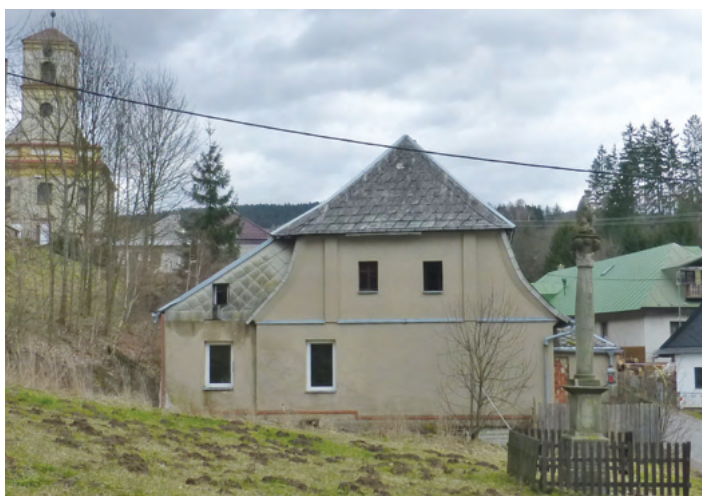
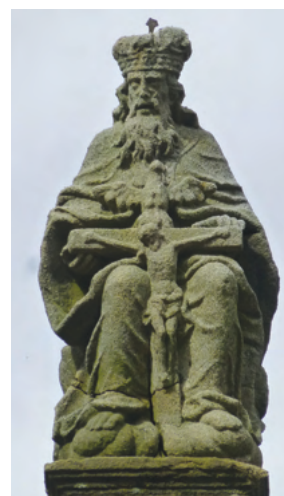
7. Dům s popisným číslem 2 byl součástí okruhu prvního číslování v roce 1771 a v roce 1839 byl uveden jako obydlí domkáře Josefa Koblischka. I přes mladší úpravy si jako jediný objekt ve vsi zachoval mansardovou střechu. Před domem je vztýčen sloup se sousoším Nejsvětější Trojice z období kolem roku 1800, v ikonografickém typu Trůn milosti (Gnadenstuhl), oblíbeném zejména německojazyčnou komunitou (korunovaný Bůh Otec drží v obou rukou křížifix s ukřižovaným Kristem, nad nímž se vznáší holubice jako symbol Ducha svatého).

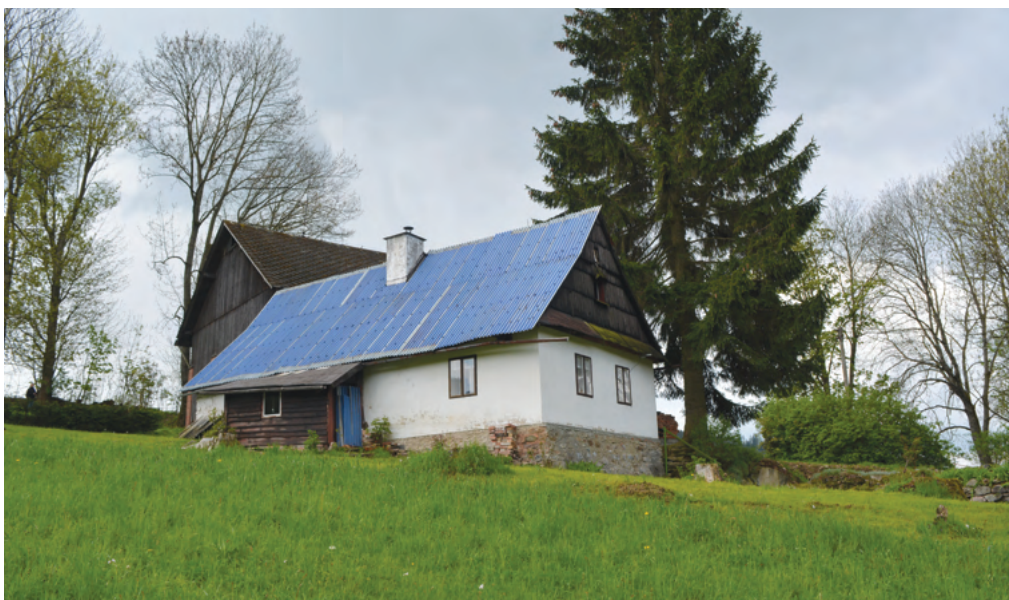
8. V tradiční pozici velké usedlosti čp. 95 sedláka Filipa Kröglera, zachycené k roku 1771, s navazujícími polnostmi, zůstal stát jen výměnek čp. 187 smíšené konstrukce a pilířová stodola.

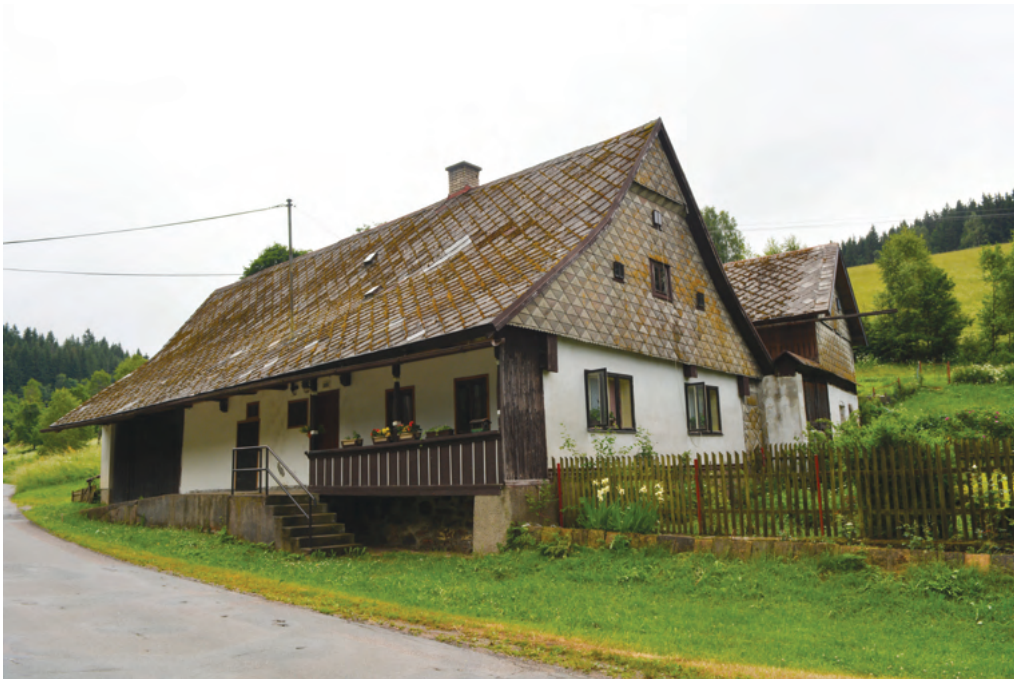
9. Zahradnická usedlost čp. 105 byla součástí okruhu prvního číslování v roce 1771. Roubená, částečně druhotně omítaná chalupa s typickou figurou střechy si zachovala pod nynější eternitovou krytinou starší šindel. Pod okny světnice je kvůli svahu doplněna dřevěná pavláčka. V podélné ose přímo navazuje dřevěná stodola a vozová kolna. Souběžně zděné chlévy dotvořily usedlost na počátku 20. století.

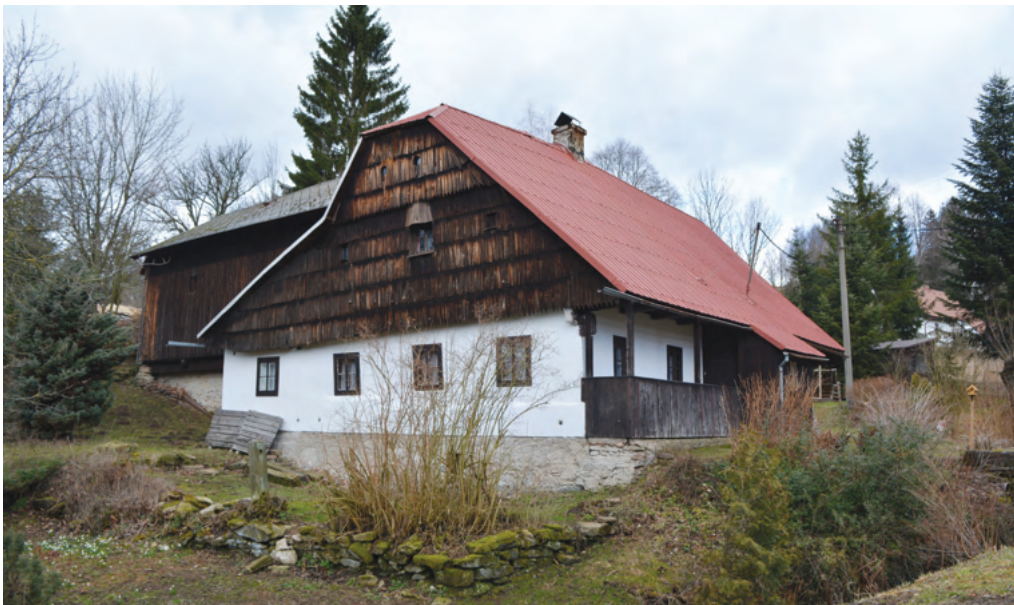
10. Autentická chalupa čp. 32, jejíž jádro může pocházet z 18. století (roubená světnice). Podle soupisu SK z roku 1839 byl uveden majitelem objektu domkář Alois Hrdina. V 2. polovině 19. století byl objekt rozšířen o další trakty přistavěné k západní podélné straně domu. Stodola využívá terénní situace k napojení na podkroví domu a přímý vjezd ze svahu.

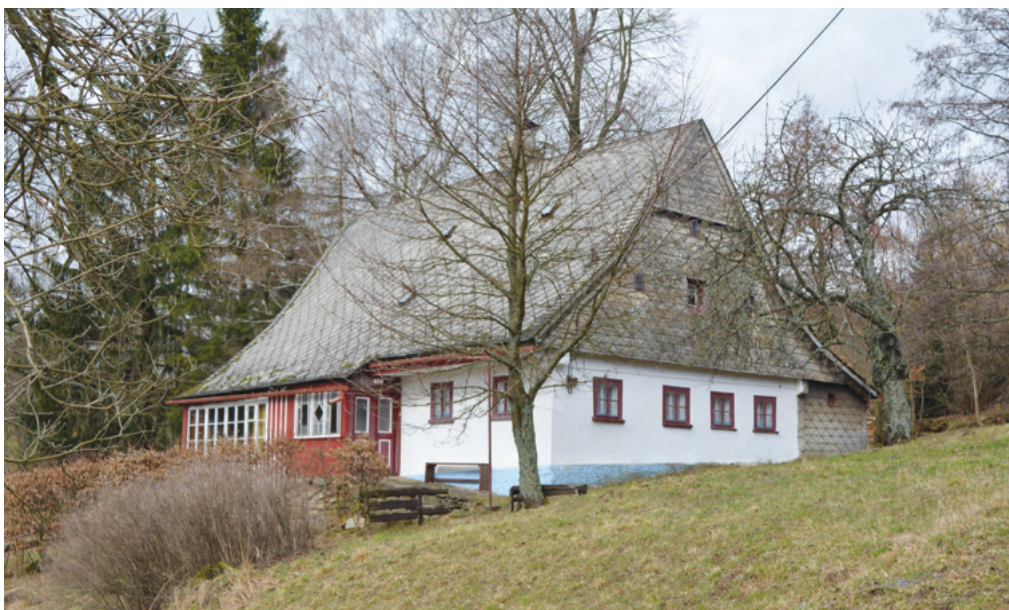
11. Chalupa čp. 43 zachycená k roku 1771 byla uvedena k roku 1839 jako obydlí domkáře Johanna Gablera a je představitelem tradičního typu z nejstarší zachované vrstvy domů ve vsi. Přízemní, plně roubený objekt s později omítanou světnicí má typický tvar střechy a předsazeného štítu, včetně místně tradiční trojúhelné sestavy okének s jedním větším uprostřed a trojicí drobných okolo. Malebným mladším doplňkem je prosklená vstupní veranda.

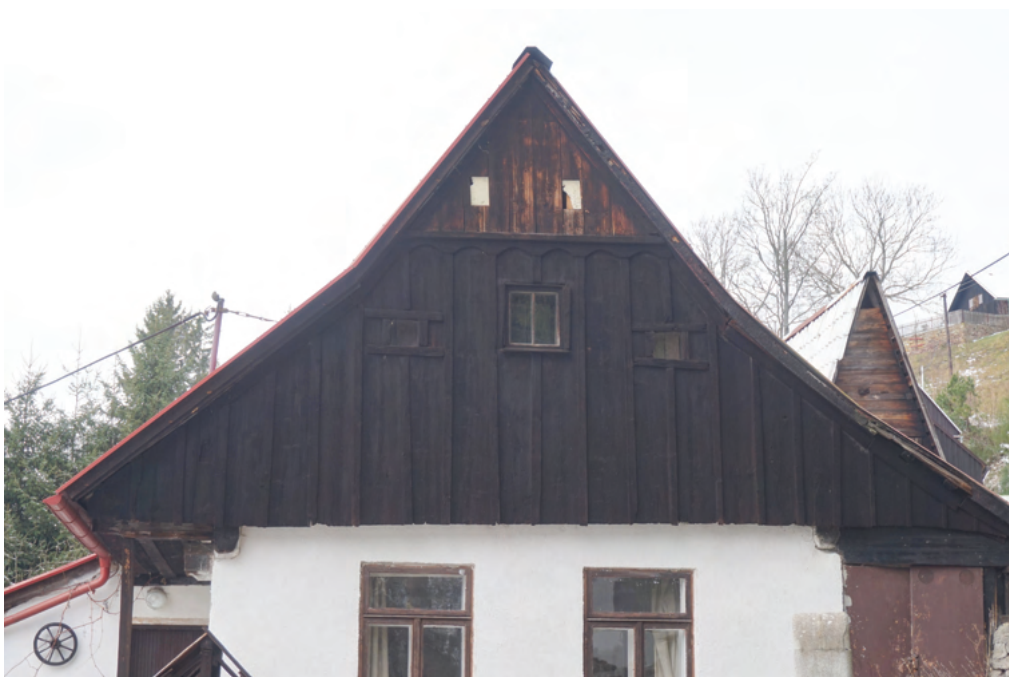
12. Nedávno zaniklá chalupa čp. 159 domkáře Franze Kröglera vznikla v rozmezí let 1785–1839. Byl zde zachován typický předsazený bedněný štít ze svisle kladených prken s lištovanými spárami, jehož vrcholová část je oddělená římsou podloženou obloučkově vykrajovaným prknem.

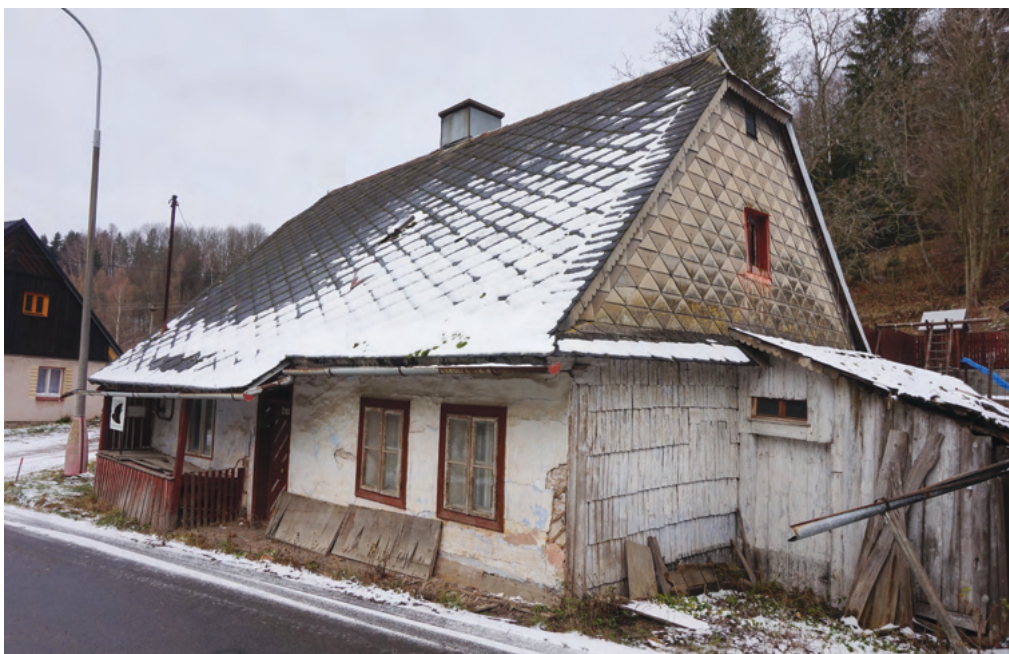
13. Chalupa čp. 153 je zaznamenána až v roce 1839 v majetku domkáře Franze Weinlicha. Objekt byl upravován v průběhu let 1839–1874, kdy zřejmě získal nynější mladší podobu sedlové střechy bez výrazných námětků typických pro starší období. Zadní roubená stěna je pokrytá bílým šindelem.

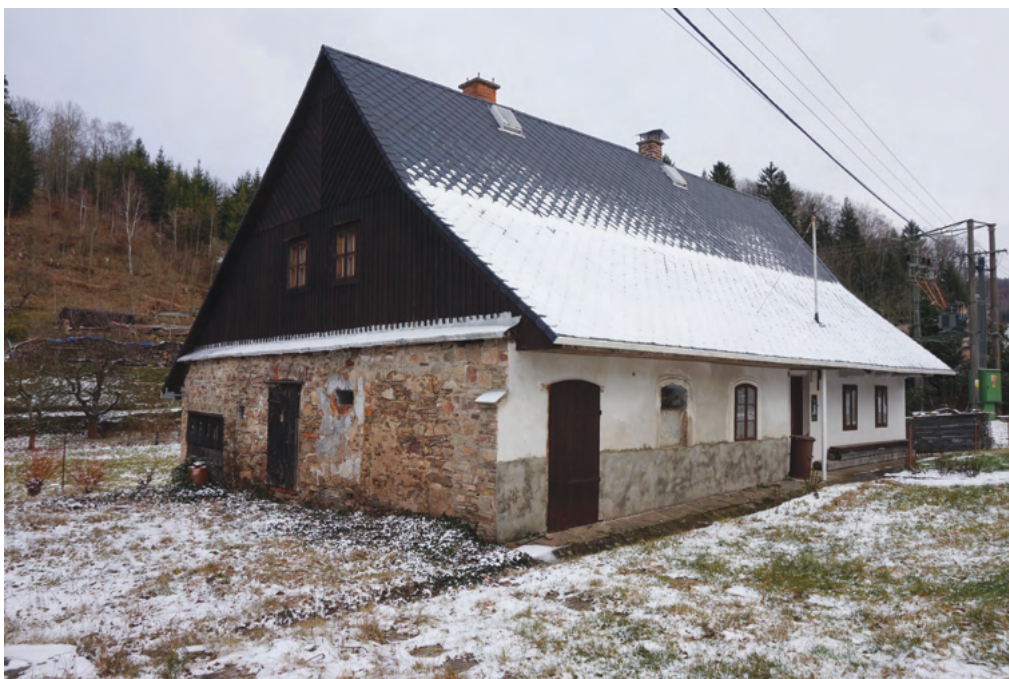
14. Domkářské stavení čp. 102, k roku 1839 v majetku Franze Dittricha, je jedním z mála roubených objektů, jehož hospodářská část byla přezděna již v mezidobí let 1839–1874. Tuto etapu reprezentují okna i dveře ve štukových šambránách se segmentovými záklenky. Obytná část byla přezděna později.

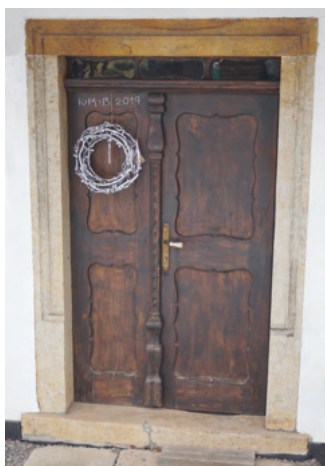
15. Dveře do zděného domu čp. 3 domkáře Aloise Schlesingera z 2. poloviny 19. století. Vstup je rámován profilovaným pískovcovým ostěním. Dveře pozdně barokního typu jsou dvoukřídlé s nestejně širokými křídly rámové konstrukce s nadsvětlikem z ručně vyráběného skla a mají profilovanou sloupkovou klapačku.

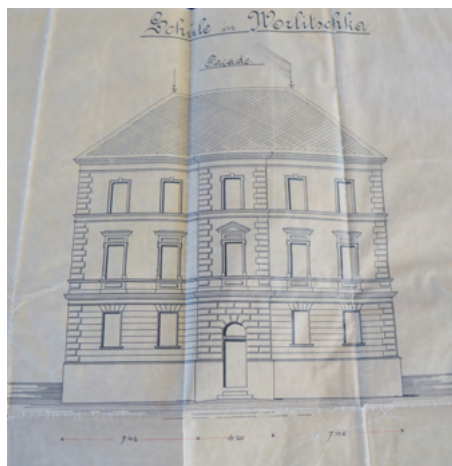
16. Plán na přestavbu německé školy čp. 176 v Orličkách z roku 1896, která reprezentovala ve vesnici historizující architekturu ve stylu novorenesance. Dvoupatrová solitérní budova s valbovou střechou má souměrné průčelí ws mělkým osovým vstupním rizalitem. Fasádu člení pásová rustika, štukové okenní šambrány, zvýrazněné v patře formou edikul. Po adaptaci na obecní úřad slohová fasáda zanikla. (SOKA Ústí nad Orlicí)
